土砂災害警戒区域等の指定の告示に係る図書(その1)

| 箇所番号 | N606K0895 |
| 箇所名 | 港6 |
| 所在地 | 本吉郡南三陸町歌津字港 |

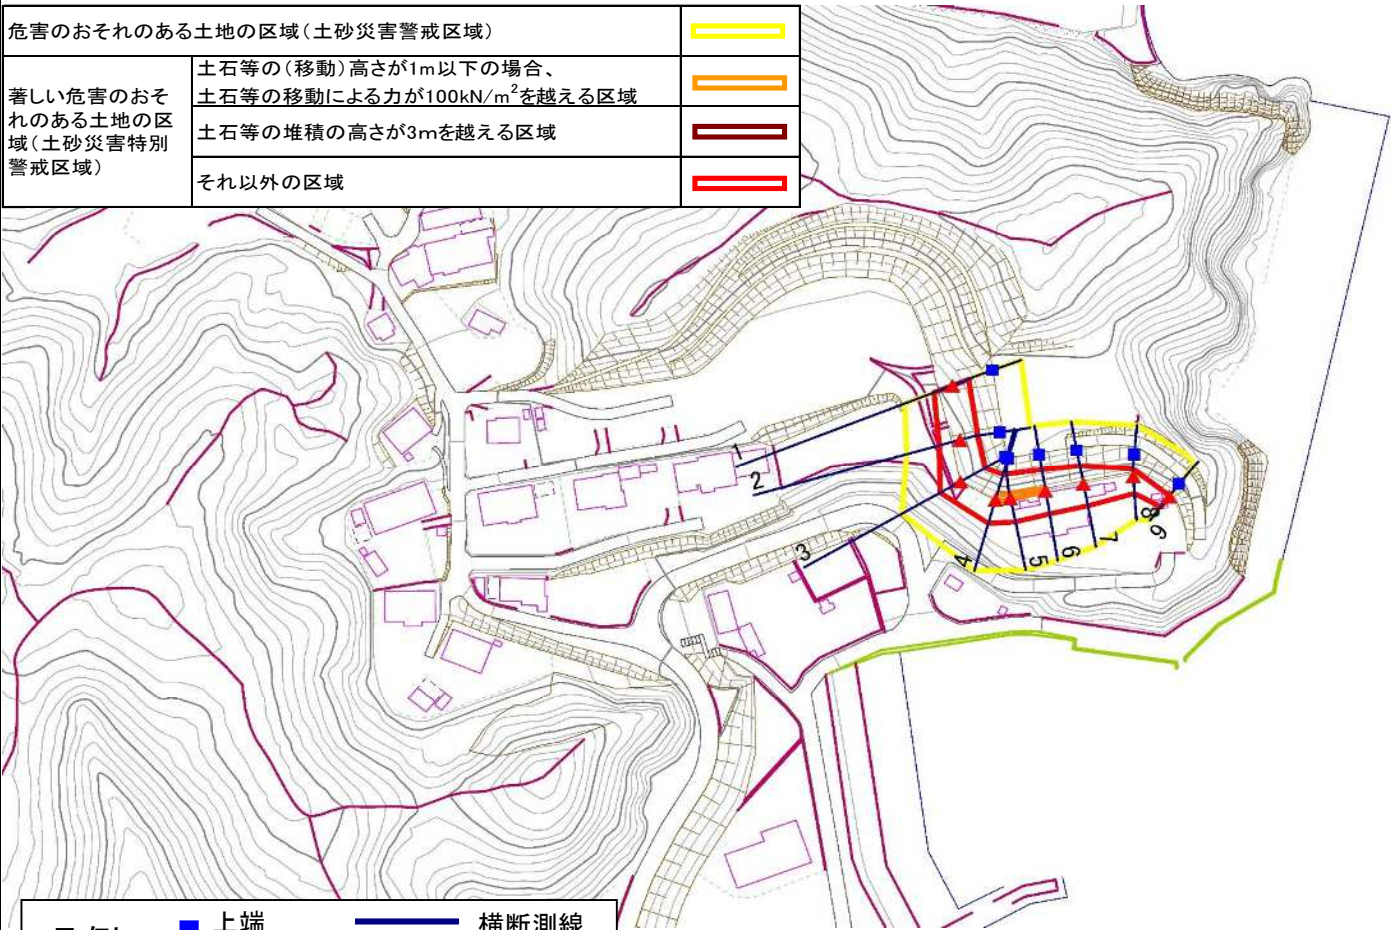
危害のおそれのある土地、著しい危害のおそれのある土地の設定図

| 危害のおそれのある土地の区域(土砂災害警戒区域) | | |
| 著しい危害のおそれのある土地の区域(土砂災害特別警戒区域) | 土石等の(移動)高さが1m以下の場合、<br>土石等の移動による力が100kN/m <sup>2</sup> を越える区域 | |
| | 土石等の堆積の高さが3mを越える区域 | |
| | それ以外の区域 | |
