早期に取り組む集落ぐるみのワイヤーメッシュ柵設置計画

栗原市高清水新南沢地区

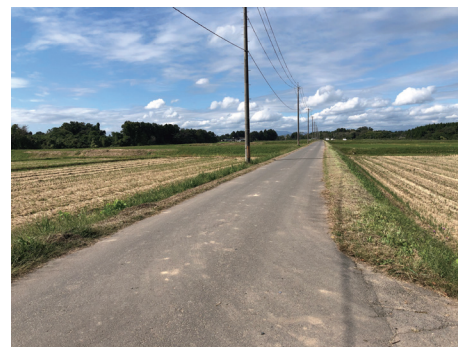
平坦な圃場と中央を横断する市道

- ・高清水新南沢地区は、奥羽山脈から東側の平野部に伸びる、なだらかな山地のほぼ先端に位置しており、河川沿いの平坦な圃場地帯から見ると、少し高い位置にある。地区の西端には、その山地を分断するように南北に東北自動車道が通っており、これによって東西で鳥獣の出没状況に違いが出ていると考えられる。
- ・圃場は、ほぼ平坦でまとまっているため、住民の意向に応じて個別柵から広域柵まで様々な案が考えられる環境である。
- ・中央を横断する道路は、市道のため塞ぐことができず、市道に面する北側の圃場のほとんどは、市道の法面に接しているため柵が設置できない。
- ・圃場地帯とは反対に、集落は田畑と林などが混在した環境で、耕作放棄地は住宅周辺で見られた。

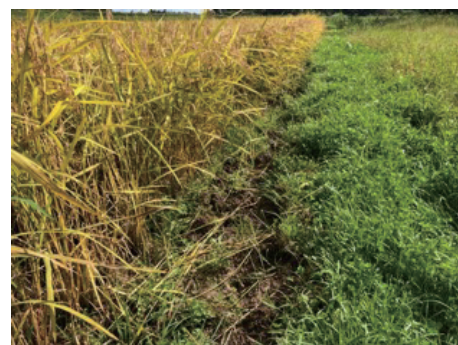
畦畔の掘り起こし

- ・令和 2 年度の冬から令和 3 年度の春頃にかけての時期以降、イノシシが水田を掘ったり通ったりした跡が見られるようになった。
- ・被害はまだなく、イノシシを目撃した人もいない。
- ・東北自動車道の西側では、イノシシやツキノワグマ、タヌキなどの農作物被害、交通事故が発生している。
- ・高清水支所管内では、わな猟免許 3 名、銃猟免許 3 名（うち両方の免許所持者が 2 名）
- ・くくりわな 15 基を 3 名で管理している。箱わなはこれから。
- ・今年度から初めて通年で有害鳥獣捕獲許可を出した。

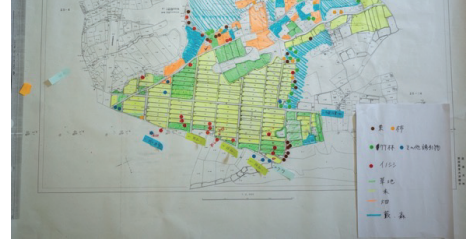
作成した集落点検マップ

- 被害状況や移動経路、誘引物などの現状を把握するため、集落内を点検。
- 柿や栗、農作業で出たゴミを溜めている場所があったため、イノシシやツキノワグマ、ハクビシンなどの誘引元になることを説明した。
- 現地で記録した情報を地図に落とし込み、現状を共有した。
- 作成した集落点検マップをもとに、圃場を広域に囲う方法やグループに分けて囲う方法、住宅地も一緒に囲う方法など、複数の対策案を図化して検討した。
- 検討の結果、市道沿いに柵を設置できないことから、住宅地を除いた圃場地帯を広域に囲うこととなった。

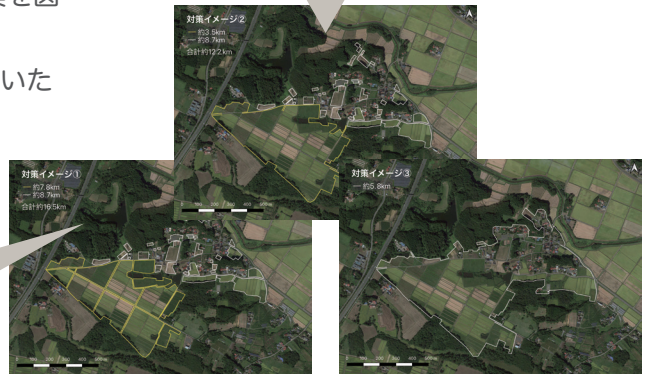
複数の対策案を図に示すことで
対策のイメージがしやすくなる！

提案した対策イメージ案

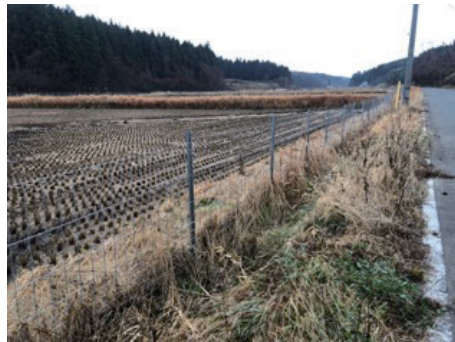
視察先のワイヤーメッシュ柵

- 計画の最終決定の前に、大崎市岩出山下真山地区のワイヤーメッシュ柵を視察して、設置イメージを共有した。
- 地区に戻って詳細な設置ルートとゲート位置、ゲート幅を決定し、令和4年度に約3.4kmのワイヤーメッシュ柵を設置する計画となった。
- 最後に、事前の設置位置の整地作業や設置作業などのスケジュールを確認した。

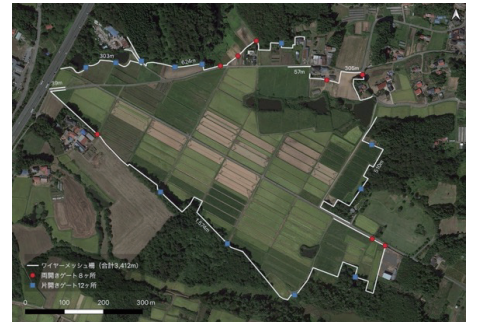
計画図 (図中の距離は地形の起伏などを考慮していない)

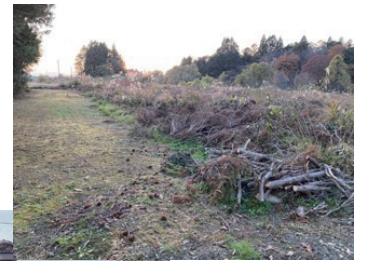
事前に整備された設置ルート

- 継続的な対策を支援するため、ワイヤーメッシュ柵の設置指導と設置作業前のルート整備状況調査を行った。
- 設置予定ルートは事前に伐採されているなど、ほとんど問題はなかった。
- 設置指導は実際の設置ルートで行い、地際の隙間もなく丁寧に設置することができた。高清水新南沢地区は、ほぼ平坦で難しい地形が少ないことから、このように適切な設置をすることができれば被害は高い確率で防ぐことができると考えられる。

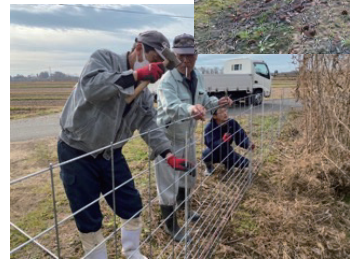
設置作業の様子
