土砂災害警戒区域等の指定の告示に係る図書(その1)

自然現象の種類	急傾斜地の崩壊
箇所番号	N205K0401
箇所名	赤岩物見1
所在地	気仙沼市赤岩物見
調査機関	宮城県気仙沼土木事務所

危害のおそれのある土地、著しい危害のおそれのある土地の設定図

急傾斜地の位置	箇所番号	N205K0401	箇所名	赤岩物見1	所在地	気仙沼市赤岩物見
---------	------	-----------	-----	-------	-----	----------

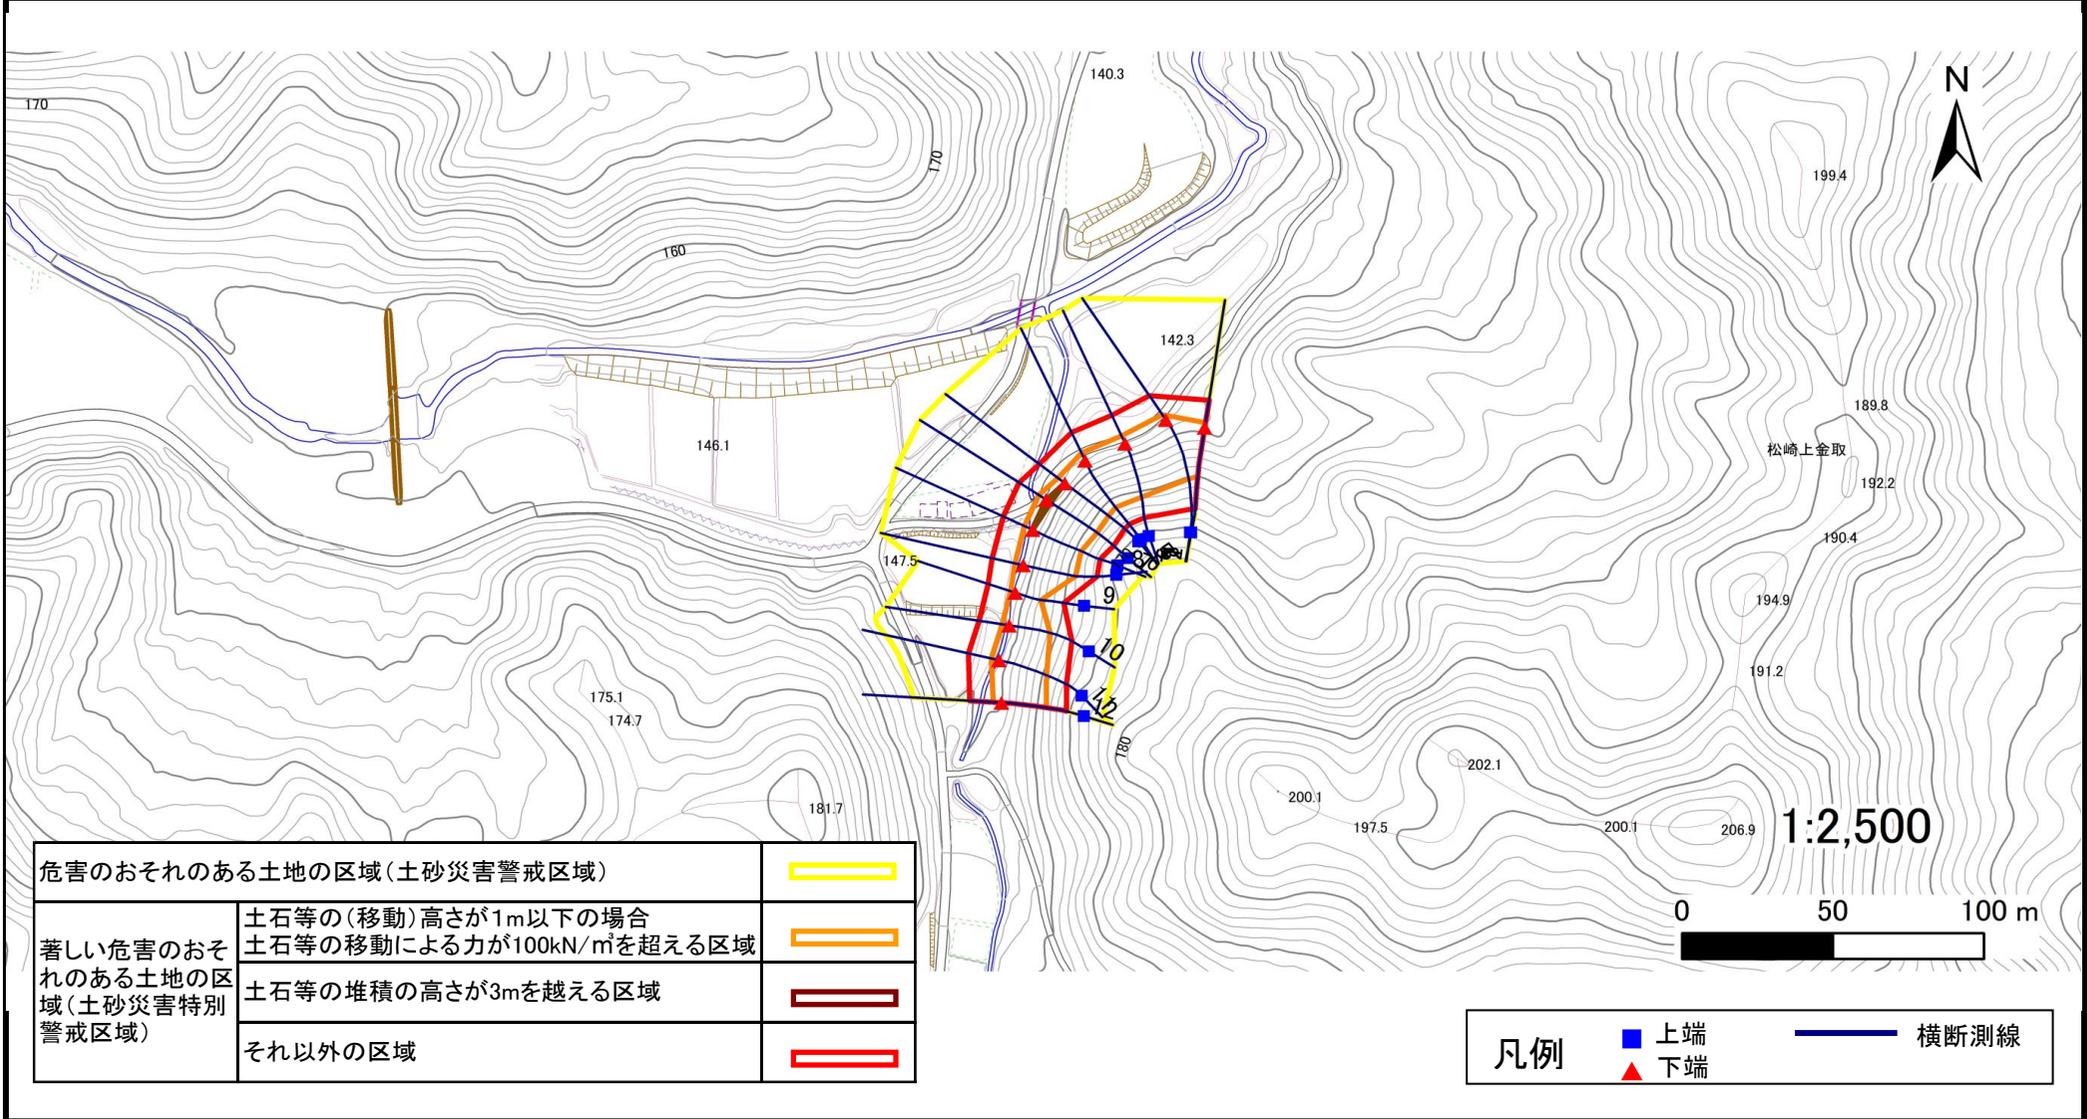
危害のおそれのある土地の区域(土砂災害警戒区域)		
著しい危害のおそれのある土地の区域(土砂災害特別警戒区域)	土石等の(移動)高さが1m以下の場合	
	土石等の移動による力が100kN/m ² を超える区域	
	土石等の堆積の高さが3mを越える区域	
それ以外の区域
