土砂災害警戒区域等の指定の告示に係る図書(その1)

告示番号	宮城県告示第146号
告示年月日	令和8年3月13日

自然現象の種類	急傾斜地の崩壊
箇所番号	N205K0463
箇所名	松崎下金取3
所在地	気仙沼市松崎下金取
調査機関	宮城県気仙沼土木事務所

危害のおそれのある土地、著しい危害のおそれのある土地の設定図

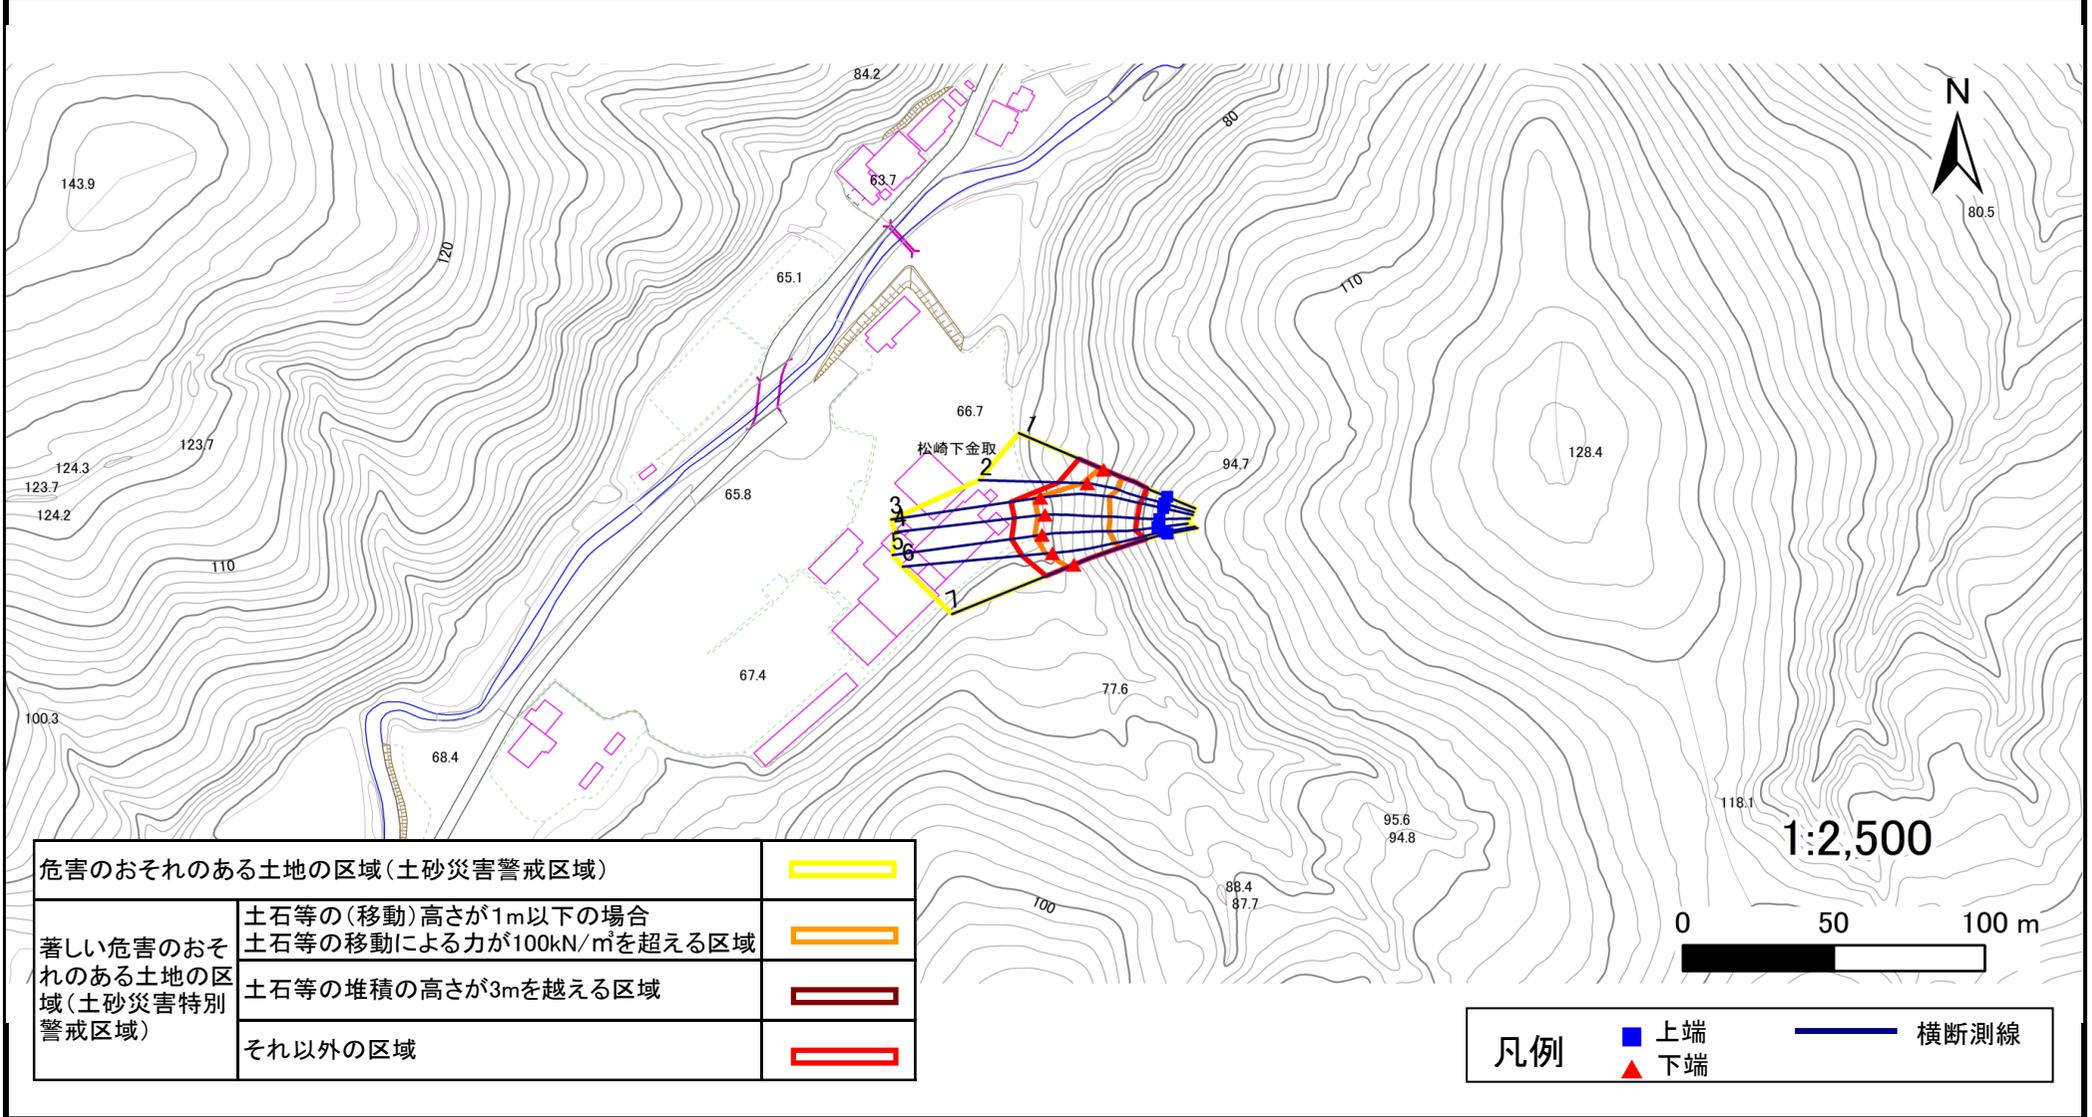
危害のおそれのある土地の区域(土砂災害警戒区域)		
著しい危害のおそれのある土地の区域(土砂災害特別警戒区域)	土石等の(移動)高さが1m以下の場合	
	土石等の移動による力が100kN/m ² を超える区域	
	土石等の堆積の高さが3mを越える区域	
それ以外の区域
