土砂災害警戒区域等の指定の告示に係る図書(その1)

自然現象の種類	急傾斜地の崩壊
箇所番号	N205K0465
箇所名	赤岩水梨子1
所在地	気仙沼市赤岩水梨子
調査機関	宮城県気仙沼土木事務所

危害のおそれのある土地、著しい危害のおそれのある土地の設定図

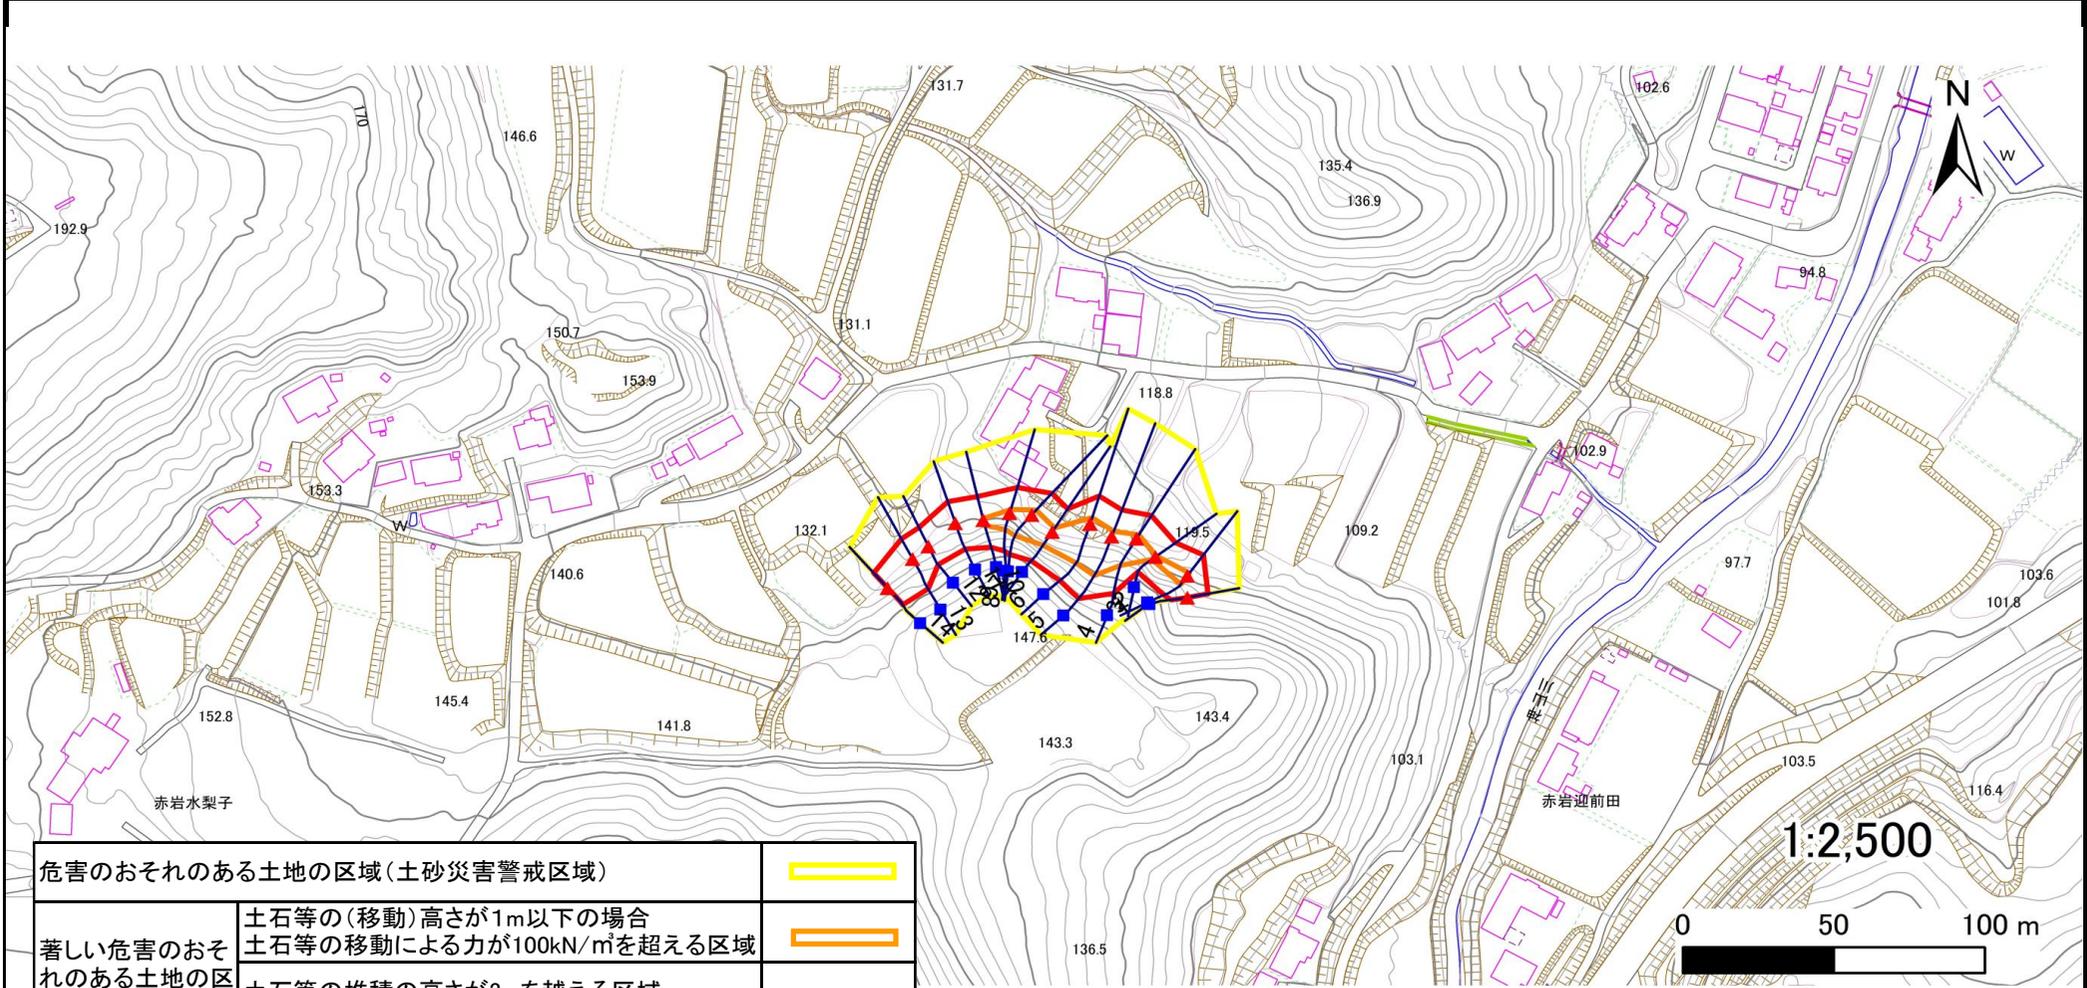
危害のおそれのある土地の区域(土砂災害警戒区域)		
著しい危害のおそれのある土地の区域(土砂災害特別警戒区域)	土石等の(移動)高さが1m以下の場合 土石等の移動による力が100kN/m ² を超える区域	
	土石等の堆積の高さが3mを越える区域	
	それ以外の区域
