土砂災害警戒区域等の指定の告示に係る図書(その1)

告示番号	宮城県告示第146号
告示年月日	令和8年3月13日

自然現象の種類	急傾斜地の崩壊
箇所番号	N205K0585
箇所名	赤岩牧沢2
所在地	気仙沼市赤岩牧沢
調査機関	宮城県気仙沼土木事務所

危害のおそれのある土地、著しい危害のおそれのある土地の設定図

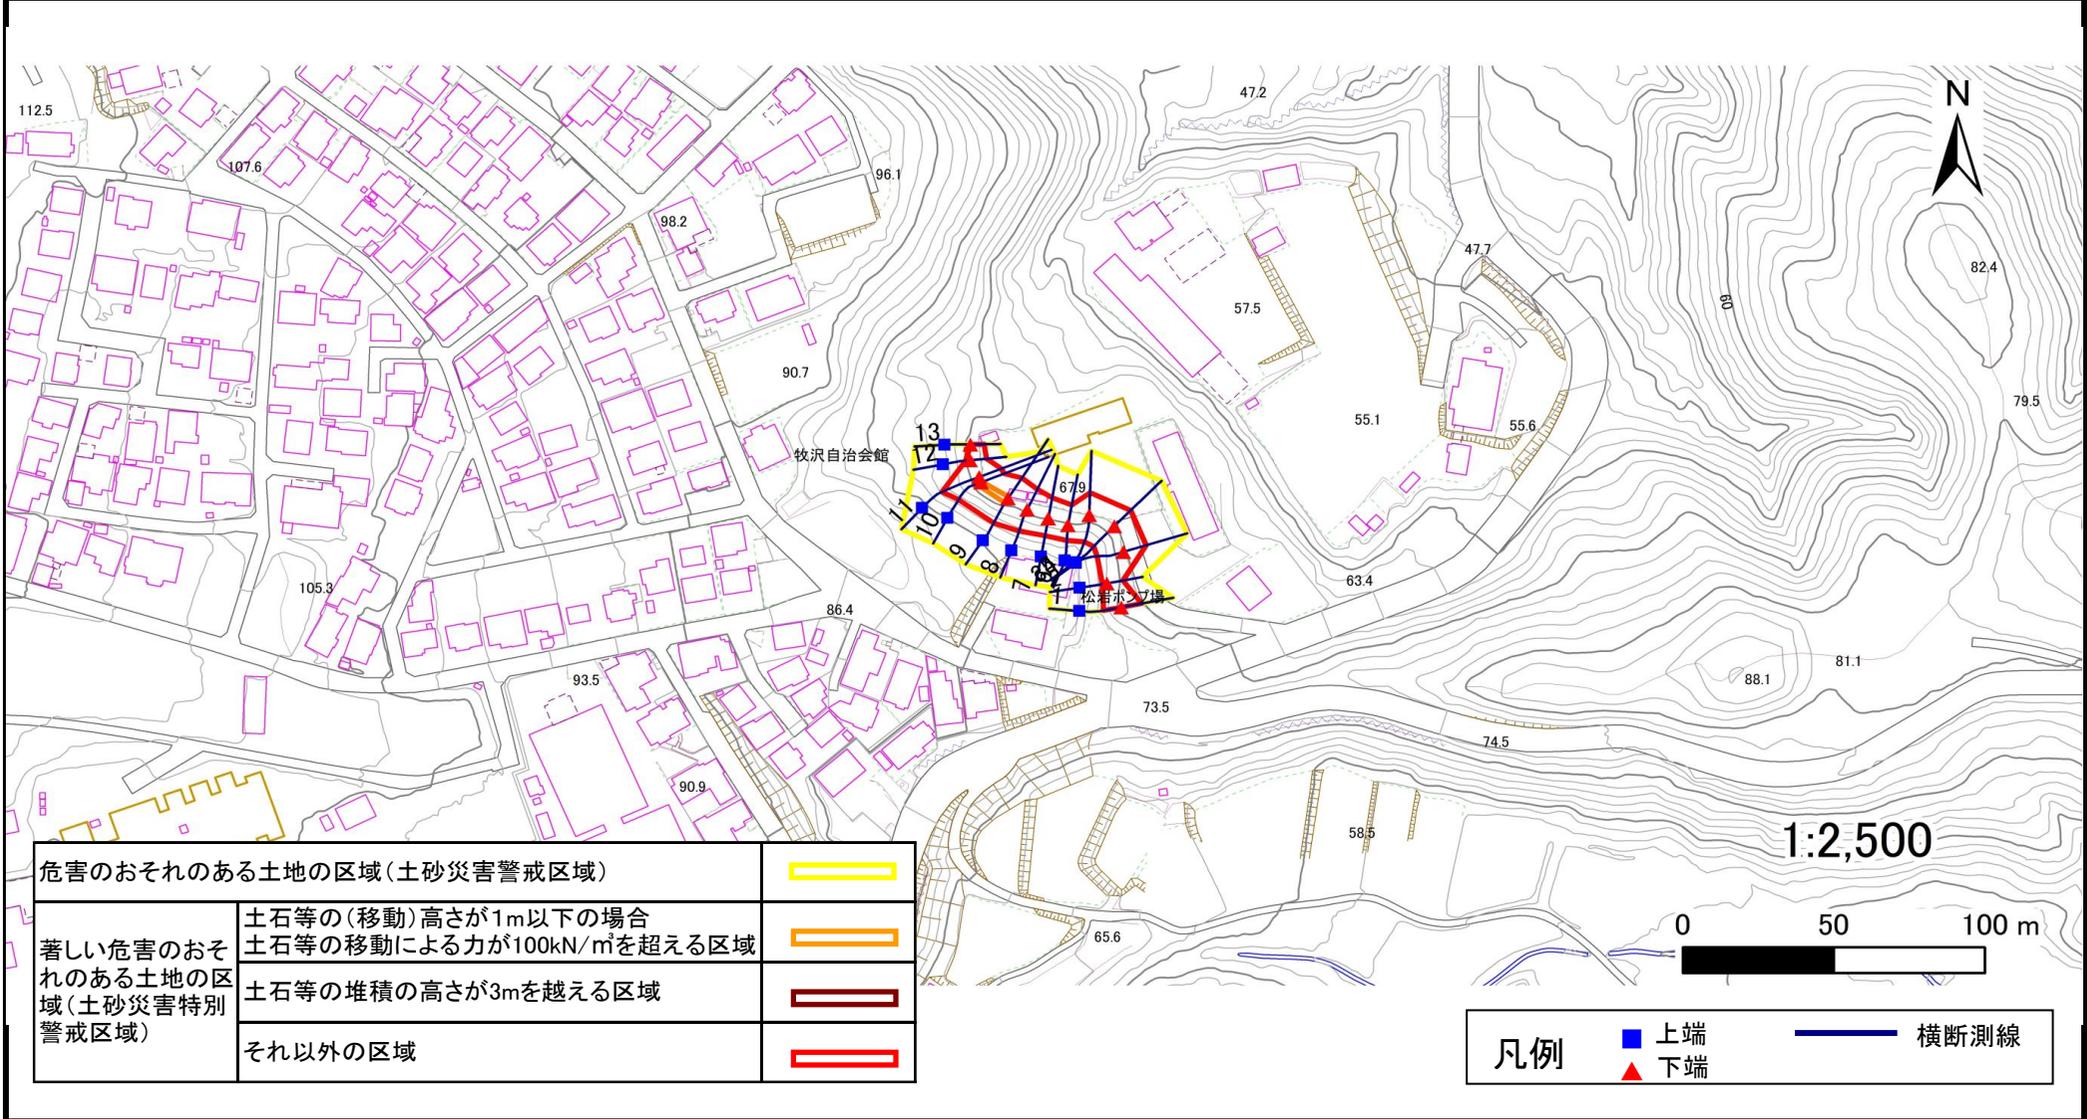
危害のおそれのある土地の区域(土砂災害警戒区域)		
著しい危害のおそれのある土地の区域(土砂災害特別警戒区域)	土石等の(移動)高さが1m以下の場合	
	土石等の移動による力が100kN/m ² を超える区域	
	土石等の堆積の高さが3mを越える区域	
	それ以外の区域
