# 土砂災害警戒区域等の指定の告示に係る図書(その1)

告示番号	宮城県告示第146号
告示年月日	令和8年3月13日

自然現象の種類	急傾斜地の崩壊
箇所番号	N205K0590
箇所名	赤岩大滝1
所在地	気仙沼市赤岩大滝
調査機関	宮城県気仙沼土木事務所

危害のおそれのある土地、著しい危害のおそれのある土地の設定図

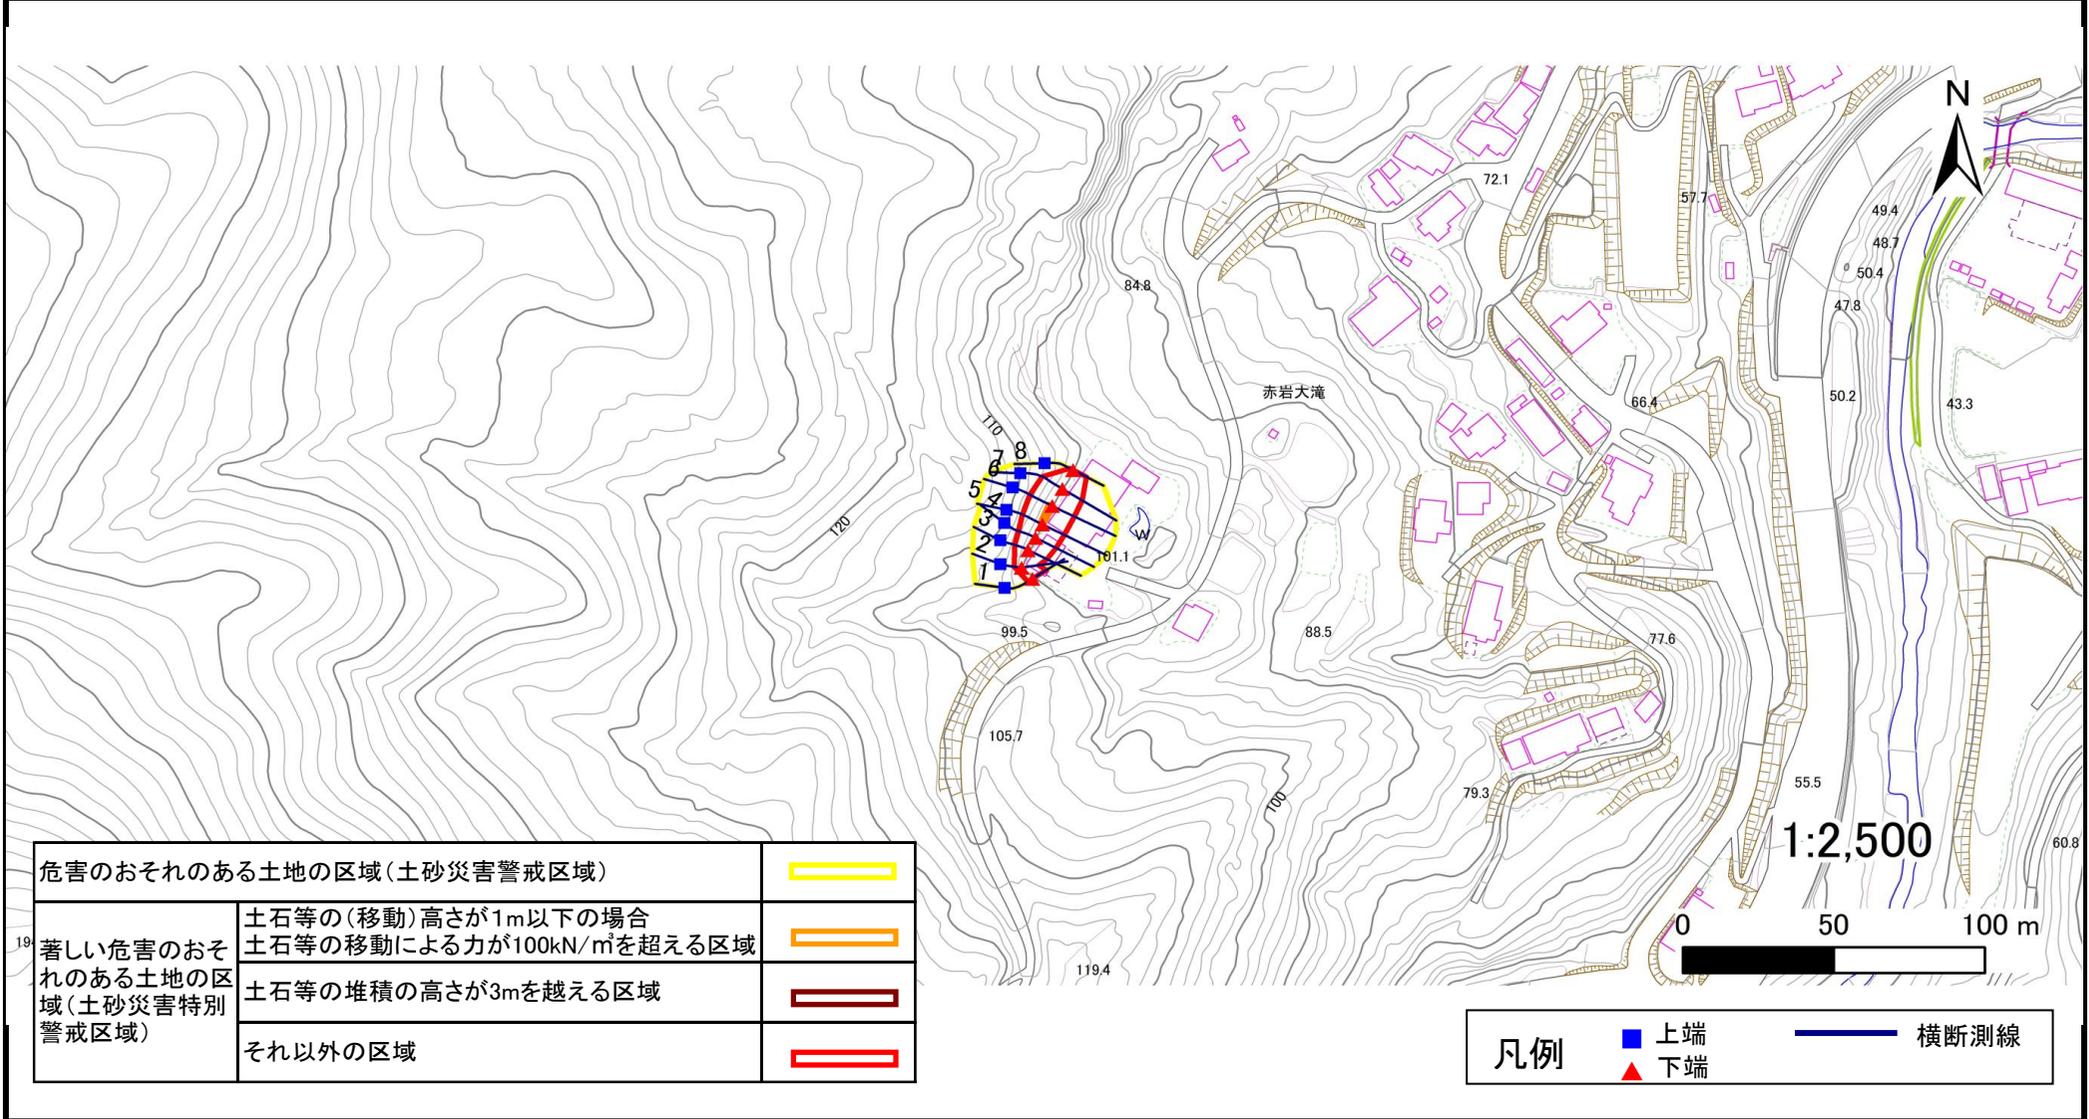
危害のおそれのある土地の区域(土砂災害警戒区域)		
19 著しい危害のおそれのある土地の区域(土砂災害特別警戒区域)	土石等の(移動)高さが1m以下の場合	
	土石等の移動による力が100kN/m <sup>2</sup> を超える区域	
	土石等の堆積の高さが3mを越える区域	
	それ以外の区域
