土砂災害警戒区域等の指定の告示に係る図書(その1)

告示番号	宮城県告示第146号
告示年月日	令和8年3月13日

自然現象の種類	急傾斜地の崩壊
箇所番号	N205K0685
箇所名	九条2
所在地	気仙沼市九条
調査機関	宮城県気仙沼土木事務所

危害のおそれのある土地、著しい危害のおそれのある土地の設定図

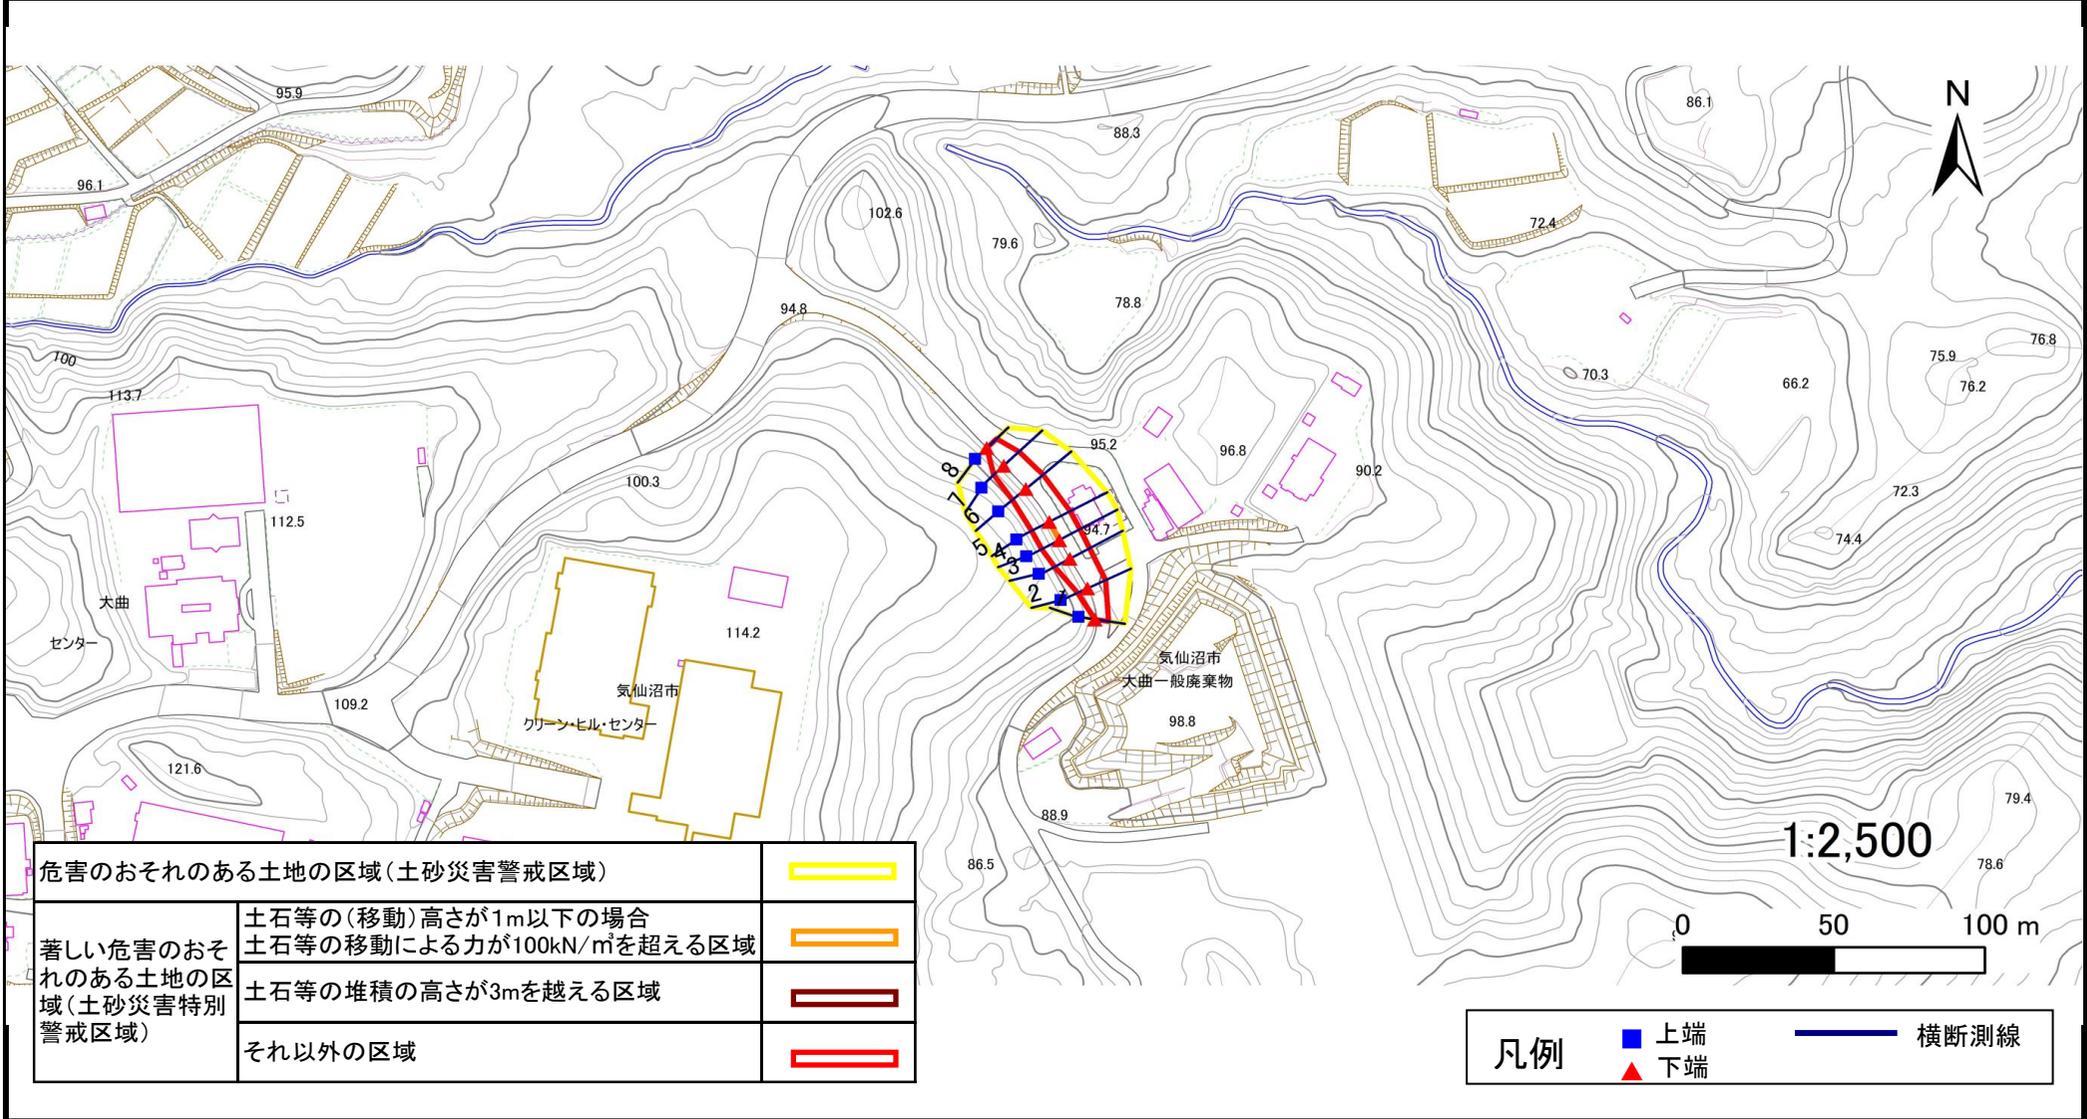
危害のおそれのある土地の区域(土砂災害警戒区域)		
著しい危害のおそれのある土地の区域(土砂災害特別警戒区域)	土石等の(移動)高さが1m以下の場合	
	土石等の移動による力が100kN/m ² を超える区域	
	土石等の堆積の高さが3mを越える区域	
それ以外の区域
