土砂災害警戒区域等の指定の告示に係る図書(その1)

自然現象の種類	急傾斜地の崩壊
箇所番号	N205K0876
箇所名	大浦2
所在地	気仙沼市大浦
調査機関	宮城県気仙沼土木事務所

土砂災害警戒区域等の指定の告示に係る図書(その2)

危害のおそれのある土地、著しい危害のおそれのある土地の設定図

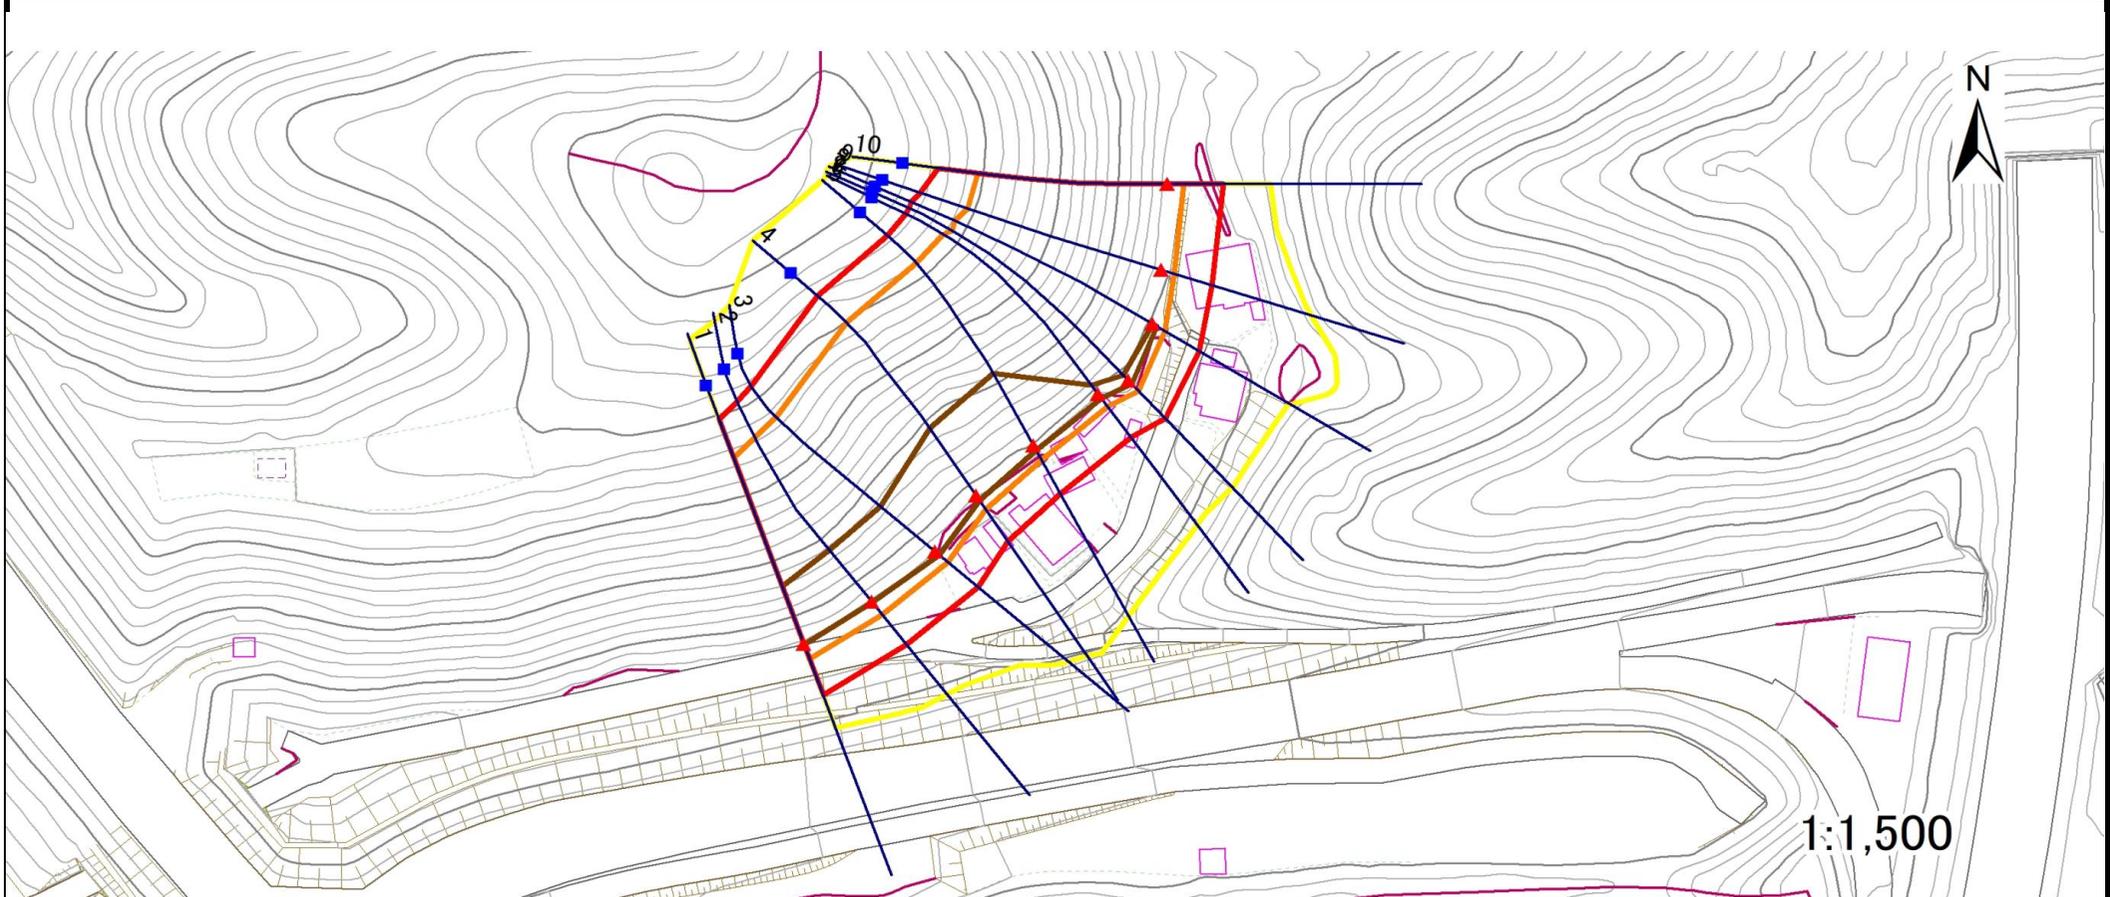
危害のおそれのある土地の区域(土砂災害警戒区域)		
著しい危害のおそれのある土地の区域(土砂災害特別警戒区域)	土石等の(移動)高さが1m以下の場合、土石等の移動による力が100kN/m ² を超える区域	
	土石等の堆積の高さが3mを超える区域	
それ以外の区域
