土砂災害警戒区域等の指定の告示に係る図書(その1)

告示番号	宮城県告示第146号
告示年月日	令和8年3月13日

自然現象の種類	急傾斜地の崩壊
箇所番号	N205K0880
箇所名	大浦3
所在地	気仙沼市大浦
調査機関	宮城県気仙沼土木事務所

危害のおそれのある土地、著しい危害のおそれのある土地の設定図

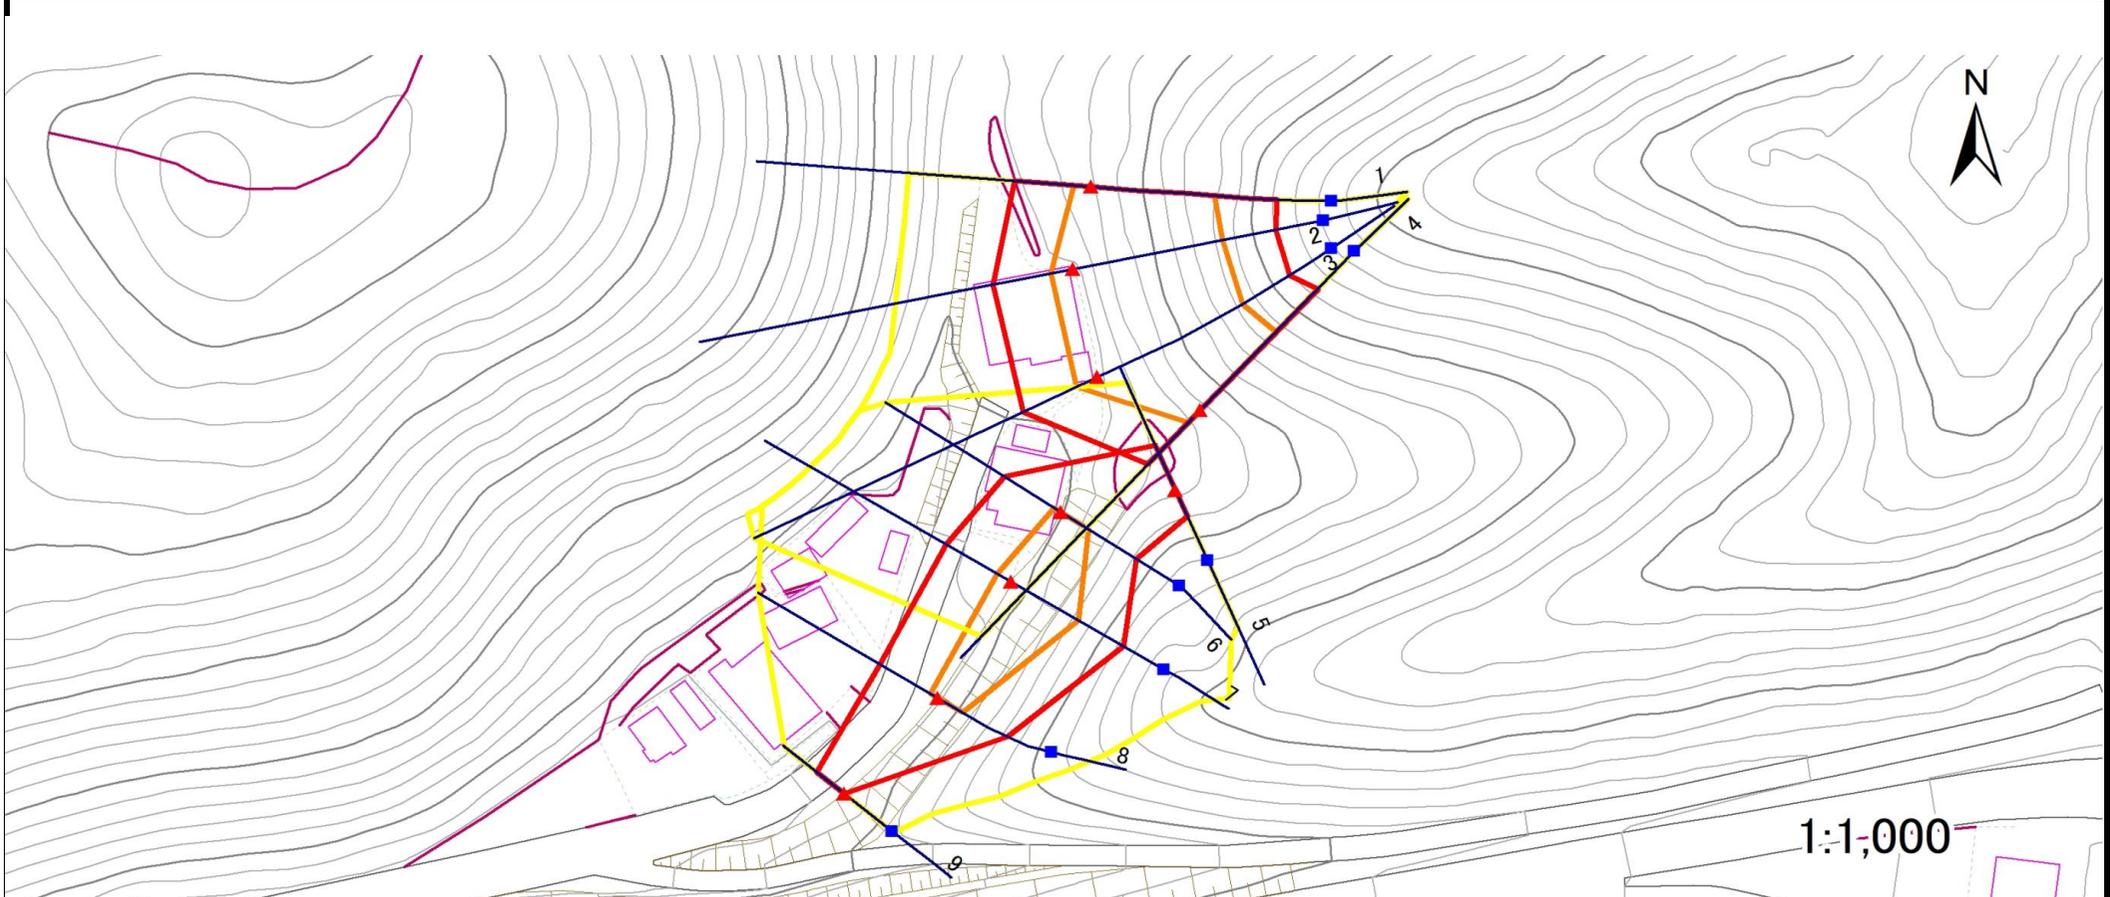
危害のおそれのある土地の区域(土砂災害警戒区域)		
著しい危害のおそれのある土地の区域(土砂災害特別警戒区域)	土石等の(移動)高さが1m以下の場合、土石等の移動による力が100kN/m ² を超える区域	
	土石等の堆積の高さが3mを超える区域	
それ以外の区域
