土砂災害警戒区域等の指定の告示に係る図書(その1)

告示番号	宮城県告示第146号
告示年月日	令和8年3月13日

自然現象の種類	急傾斜地の崩壊
箇所番号	N205K0918
箇所名	久保1
所在地	気仙沼市久保
調査機関	宮城県気仙沼土木事務所

危害のおそれのある土地、著しい危害のおそれのある土地の設定図

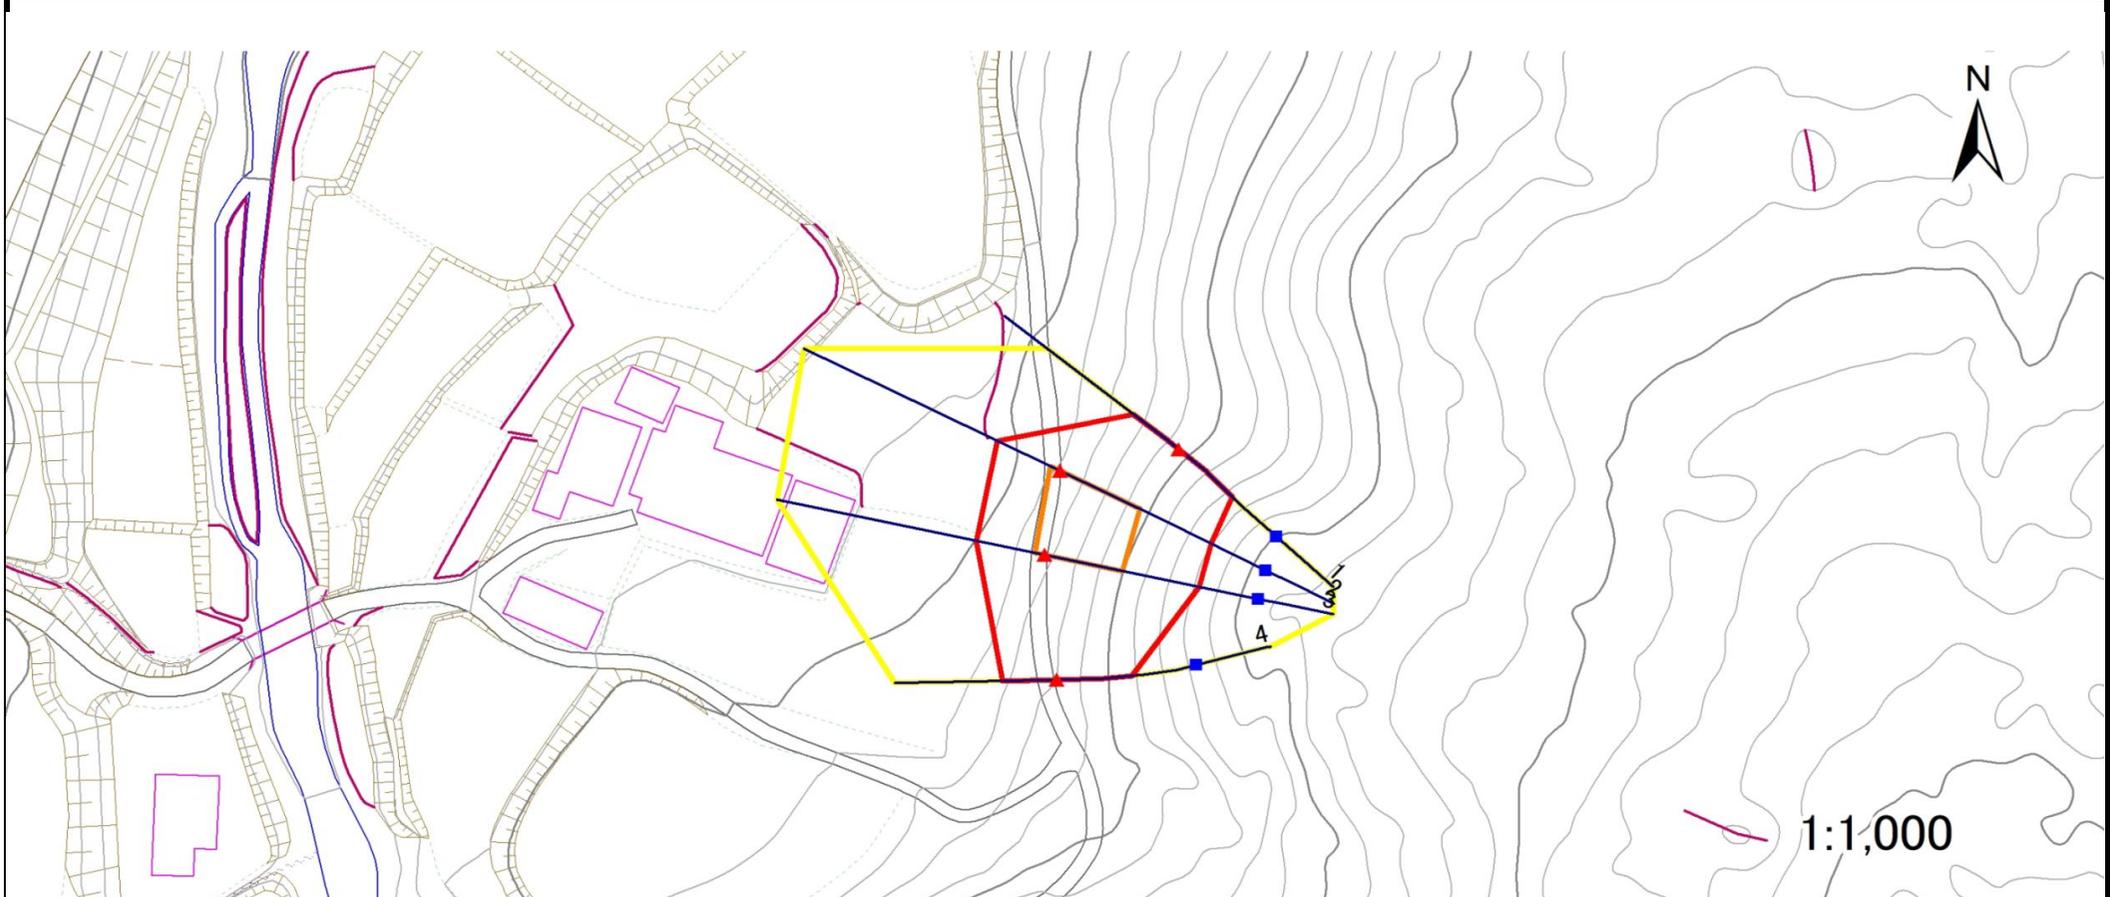
危害のおそれのある土地の区域(土砂災害警戒区域)		
著しい危害のおそれのある土地の区域(土砂災害特別警戒区域)	土石等の(移動)高さが1m以下の場合、土石等の移動による力が100kN/m ² を超える区域	
	土石等の堆積の高さが3mを超える区域	
それ以外の区域
