# 土砂災害警戒区域等の指定の告示に係る図書(その1)

告示番号	宮城県告示第146号
告示年月日	令和8年3月13日

自然現象の種類	急傾斜地の崩壊
箇所番号	N205K0931
箇所名	落合
所在地	気仙沼市落合
調査機関	宮城県気仙沼土木事務所

危害のおそれのある土地、著しい危害のおそれのある土地の設定図

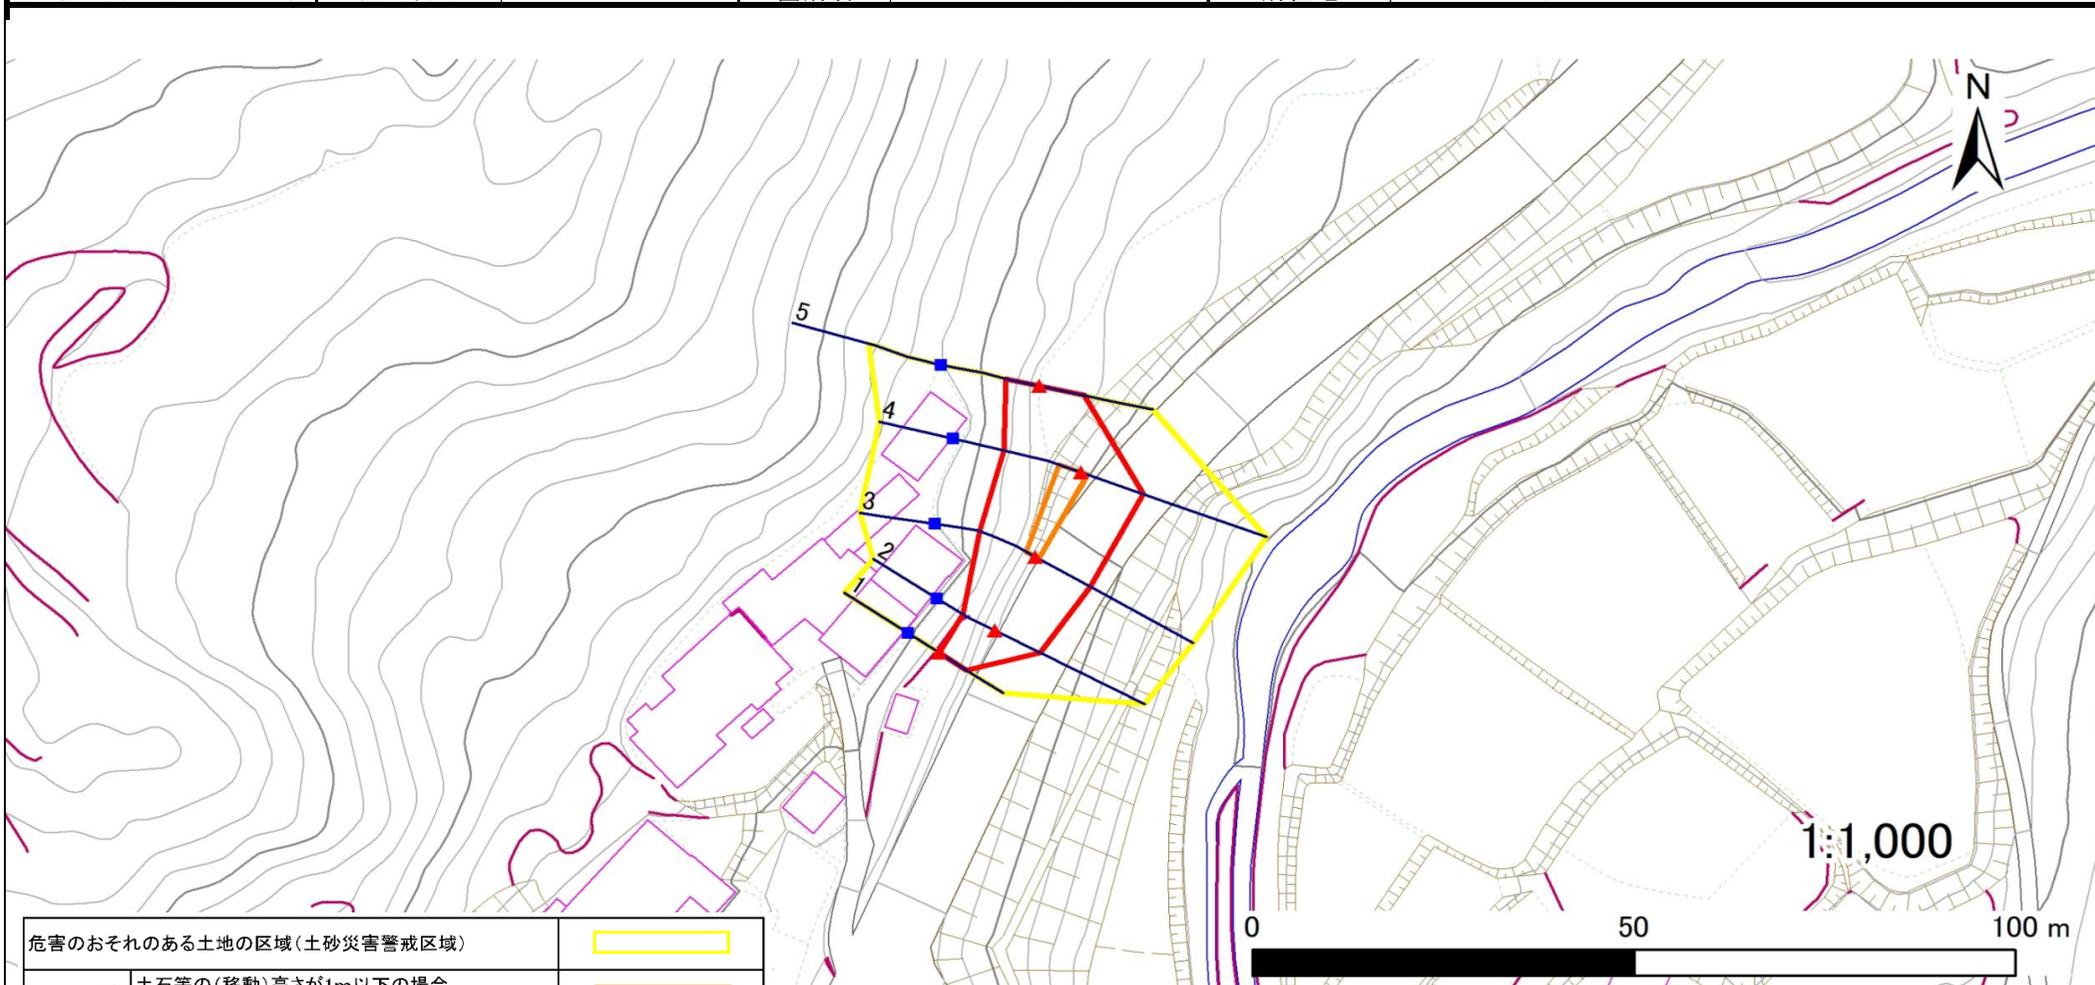
危害のおそれのある土地の区域(土砂災害警戒区域)		
著しい危害のおそれのある土地の区域(土砂災害特別警戒区域)	土石等の(移動)高さが1m以下の場合、土石等の移動による力が100kN/m <sup>2</sup> を超える区域	
	土石等の堆積の高さが3mを超える区域	
それ以外の区域
