土砂災害警戒区域等の指定の告示に係る図書(その1)

自然現象の種類	急傾斜地の崩壊
箇所番号	N205K0936
箇所名	河原田二丁目1
所在地	気仙沼市河原田2丁目、浜見山、笹が陣
調査機関	宮城県気仙沼土木事務所

危害のおそれのある土地、著しい危害のおそれのある土地の設定図

急傾斜地の位置	箇所番号	N205K0936	箇所名	河原田二丁目1	所在地	気仙沼市河原田2丁目、浜見山、笹が陣
---------	------	-----------	-----	---------	-----	--------------------

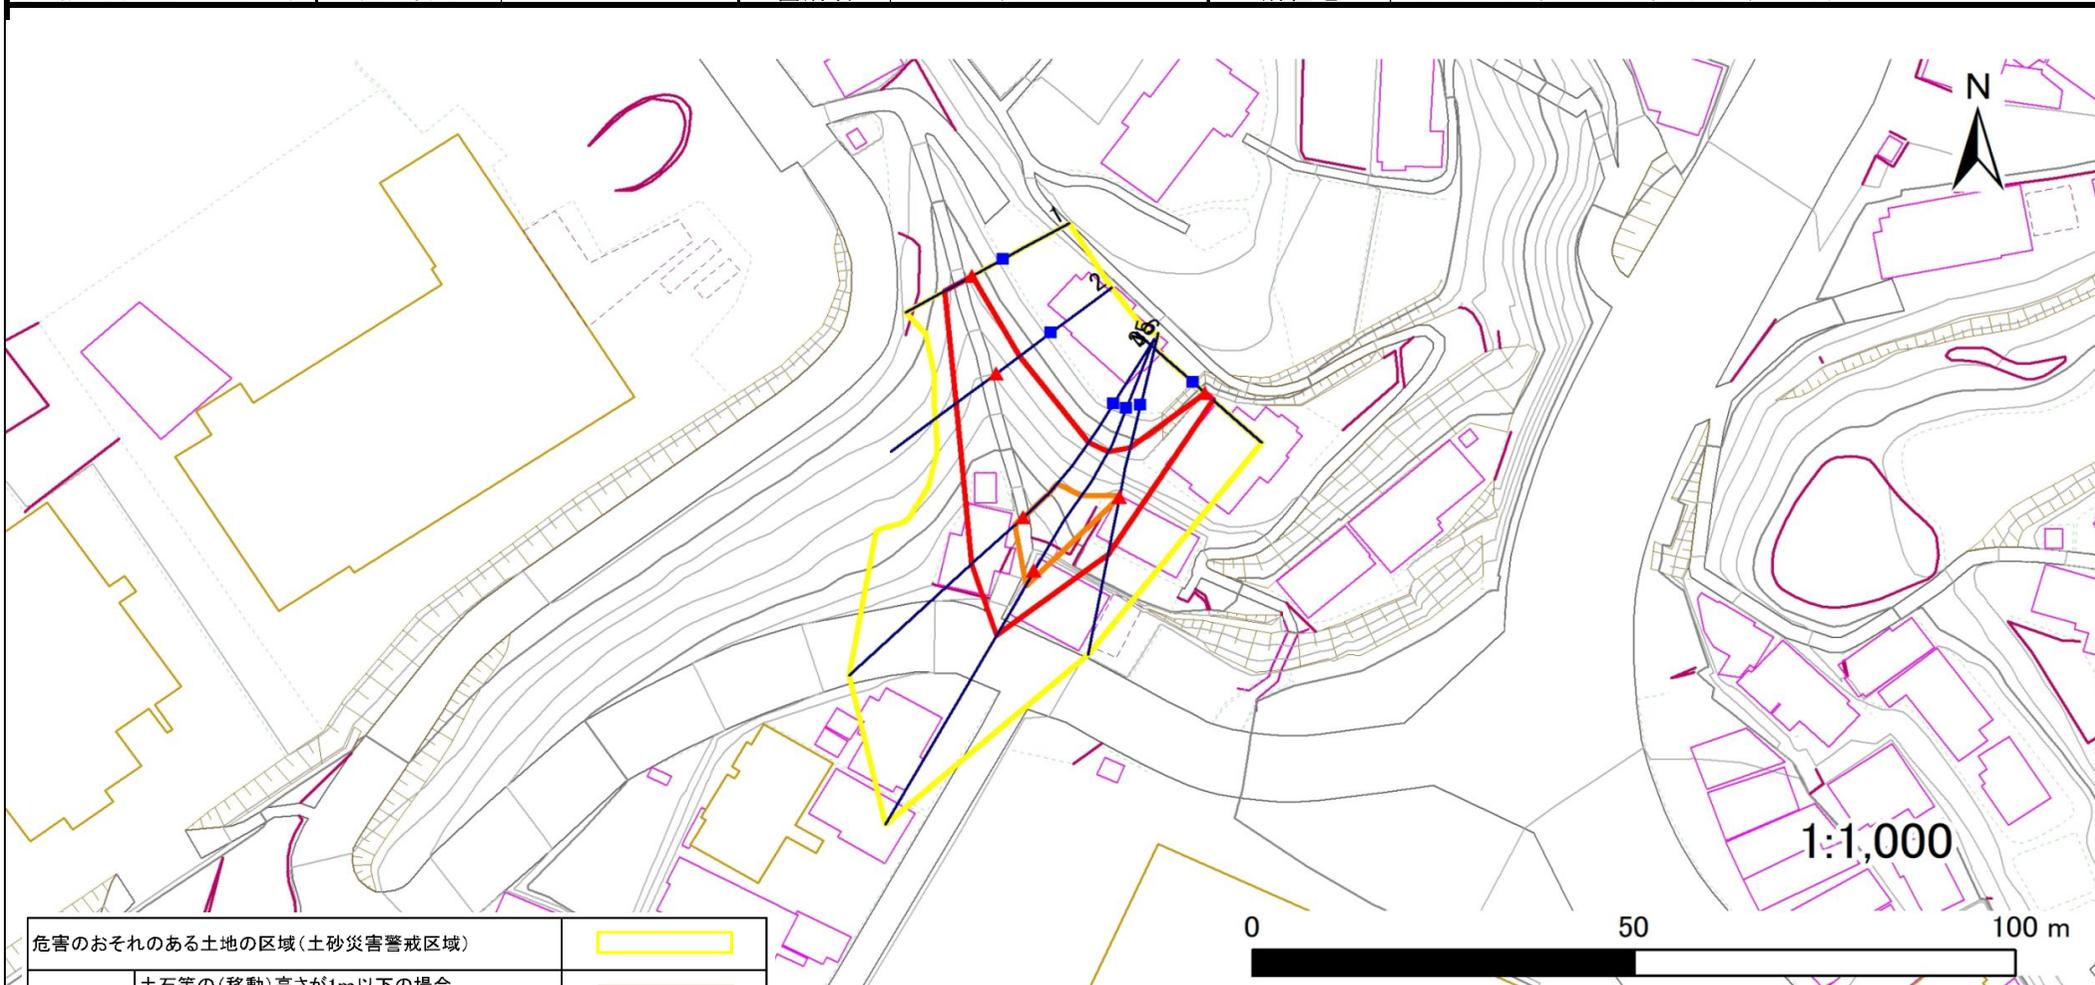
危害のおそれのある土地の区域(土砂災害警戒区域)		
著しい危害のおそれのある土地の区域(土砂災害特別警戒区域)	土石等の(移動)高さが1m以下の場合、土石等の移動による力が100kN/m ² を超える区域	
	土石等の堆積の高さが3mを超える区域	
それ以外の区域
