土砂災害警戒区域等の指定の告示に係る図書(その1)

告示番号	宮城県告示第146号
告示年月日	令和8年3月13日

自然現象の種類	急傾斜地の崩壊
箇所番号	N205K0945
箇所名	茗荷沢
所在地	気仙沼市茗荷沢
調査機関	宮城県気仙沼土木事務所

危害のおそれのある土地、著しい危害のおそれのある土地の設定図

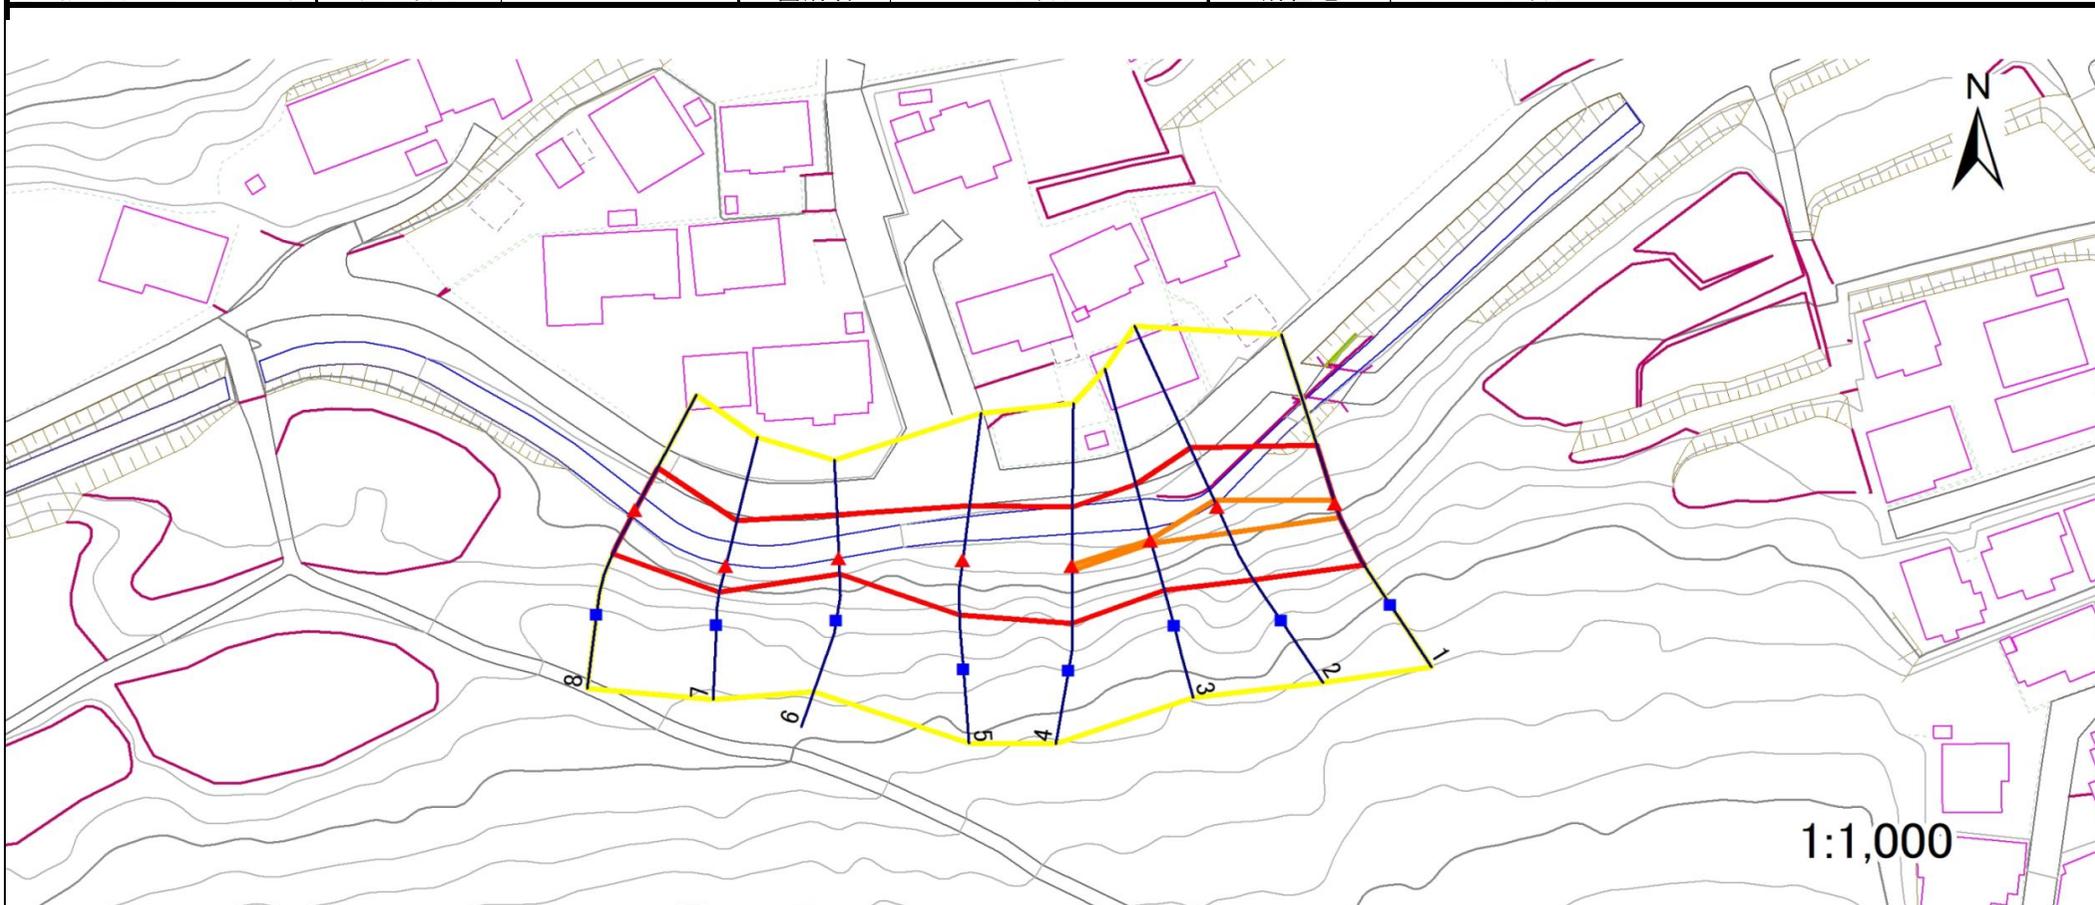
危害のおそれのある土地の区域(土砂災害警戒区域)		
著しい危害のおそれのある土地の区域(土砂災害特別警戒区域)	土石等の(移動)高さが1m以下の場合、土石等の移動による力が100kN/m ² を超える区域	
	土石等の堆積の高さが3mを超える区域	
それ以外の区域
