土砂災害警戒区域等の指定の告示に係る図書(その1)

| 自然現象の種類 | 急傾斜地の崩壊 |
| 箇所名 | 茗荷沢1 |

危害のおそれのある土地、著しい危害のおそれのある土地の設定図

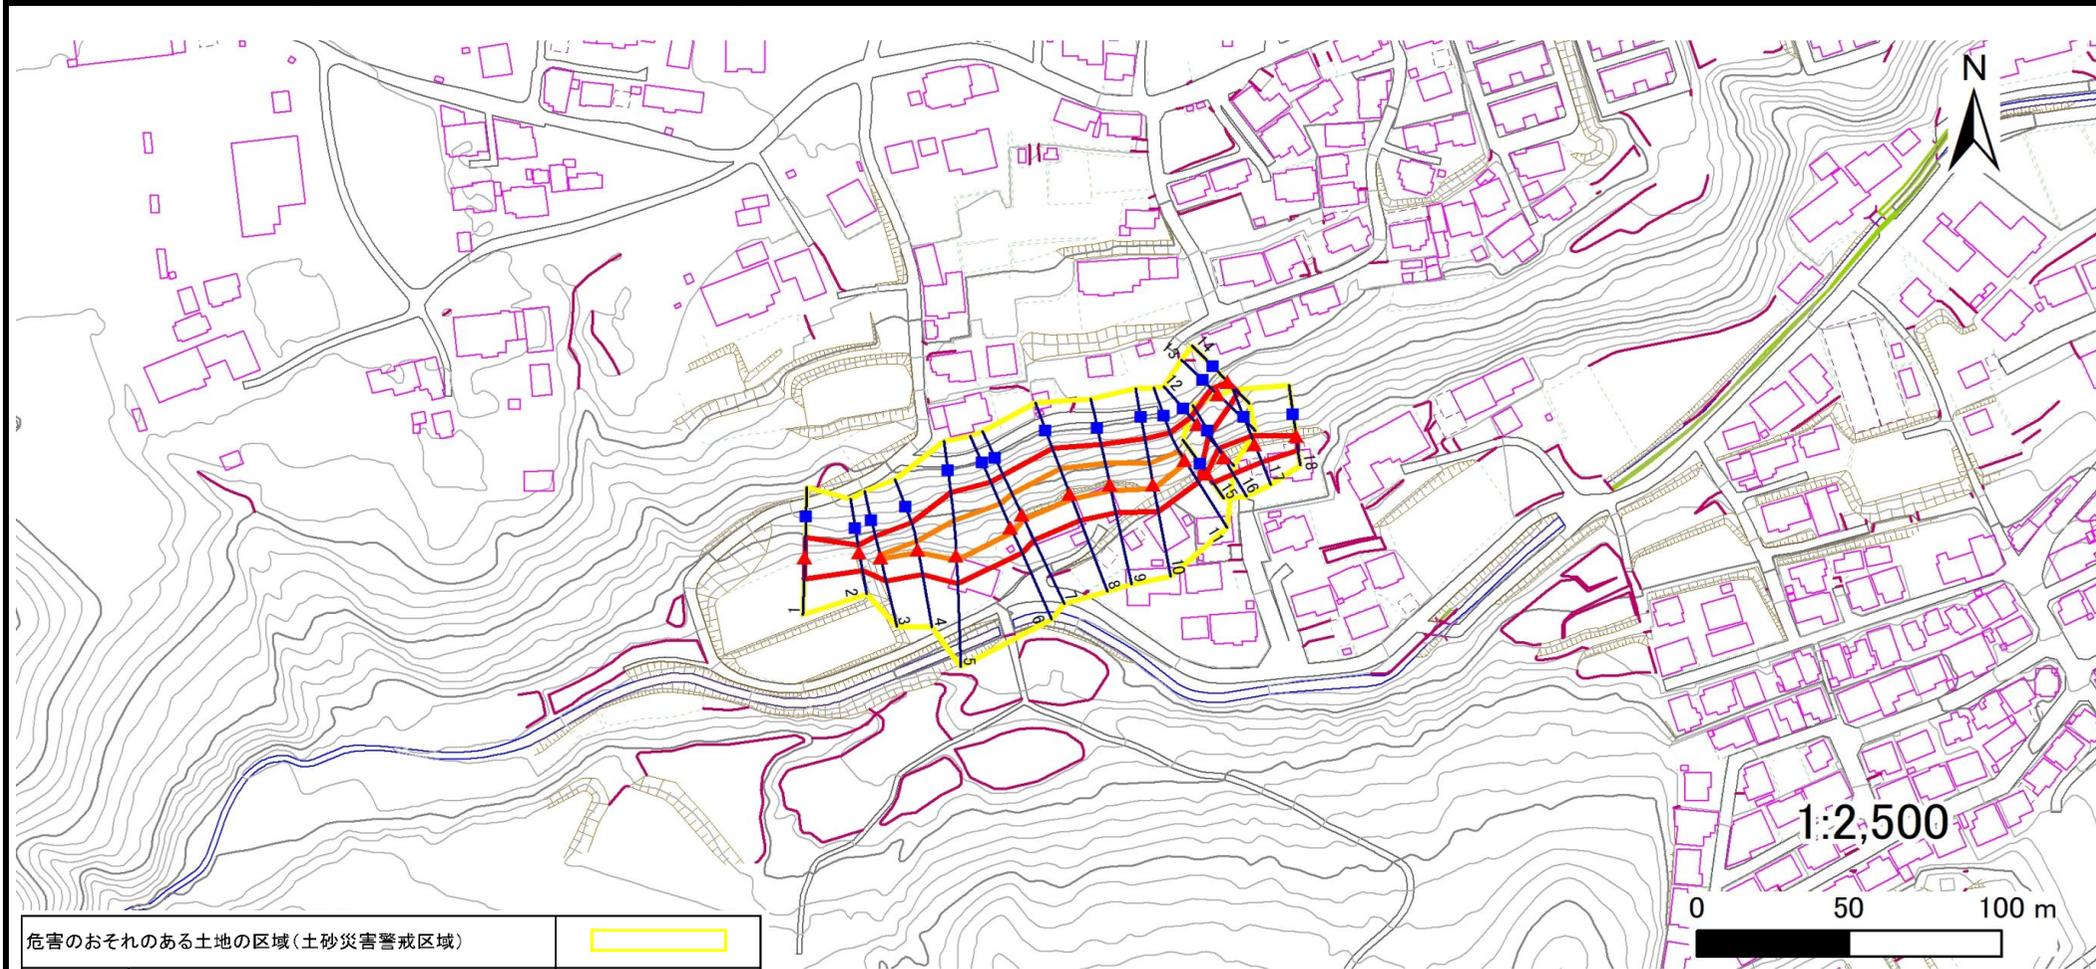
| 危害のおそれのある土地の区域(土砂災害警戒区域) | | |
| 著しい危害のおそれのある土地の区域(土砂災害特別警戒区域) | 土石等の(移動)高さが1m以下の場合、土石等の移動による力が100kN/m ² を超える区域 | |
| | 土石等の堆積の高さが3mを超える区域 | |
