# 土砂災害警戒区域等の指定の告示に係る図書(その1)

告示番号	宮城県告示第146号
告示年月日	令和8年3月13日

自然現象の種類	急傾斜地の崩壊
箇所番号	N205K0971
箇所名	百目木2
所在地	気仙沼市百目木
調査機関	宮城県気仙沼土木事務所

危害のおそれのある土地、著しい危害のおそれのある土地の設定図

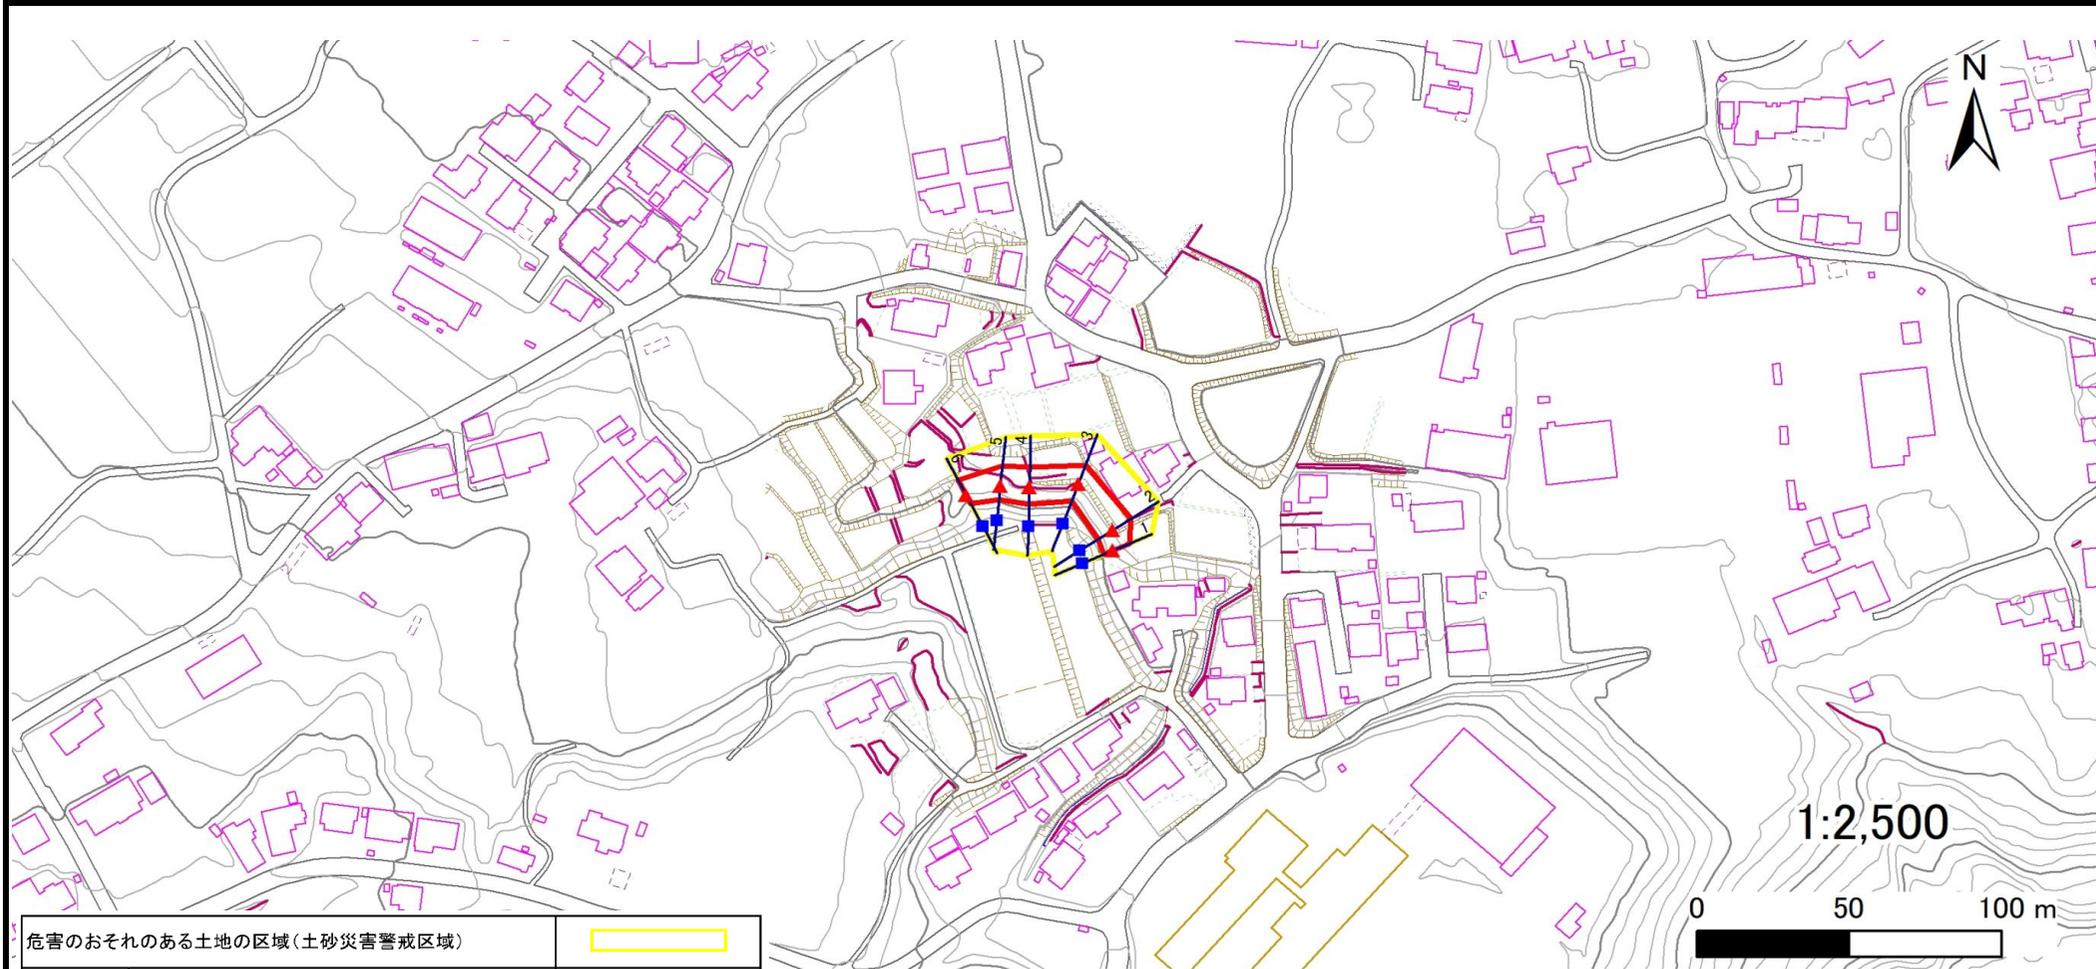
急傾斜地の位置	箇所番号	N205K0971	箇所名	百目木2	所在地	気仙沼市百目木
---------	------	-----------	-----	------	-----	---------

危害のおそれのある土地の区域(土砂災害警戒区域)	[Yellow box]	
著しい危害のおそれのある土地の区域(土砂災害特別警戒区域)	土石等の(移動)高さが1m以下の場合、土石等の移動による力が100kN/m <sup>2</sup> を超える区域	[Orange box]
	土石等の堆積の高さが3mを超える区域	[Red box]
それ以外の区域	[White box]
