土砂災害警戒区域等の指定の告示に係る図書(その1)

告示番号	宮城県告示第146号
告示年月日	令和8年3月13日

自然現象の種類	急傾斜地の崩壊
箇所番号	N205K0988
箇所名	久保3
所在地	気仙沼市久保
調査機関	宮城県気仙沼土木事務所

危害のおそれのある土地、著しい危害のおそれのある土地の設定図

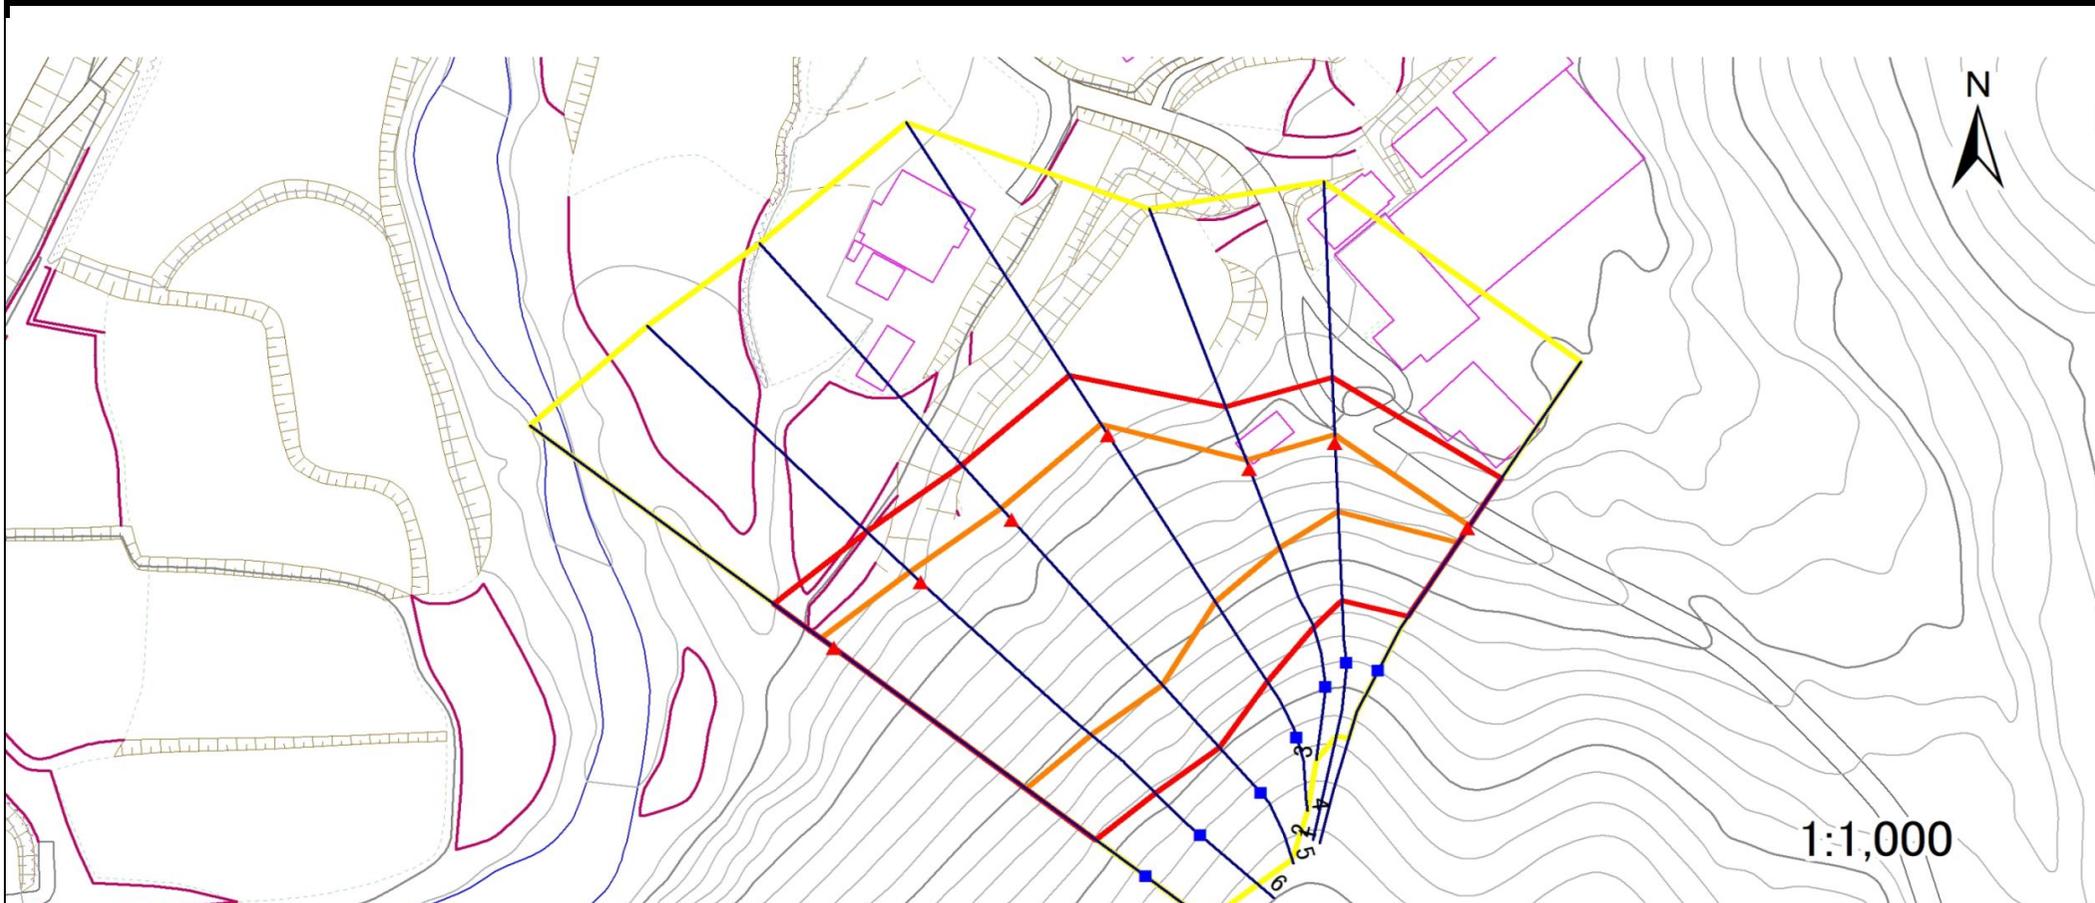
危害のおそれのある土地の区域(土砂災害警戒区域)	
著しい危害のおそれのある土地の区域(土砂災害特別警戒区域)	土石等の(移動)高さが1m以下の場合、土石等の移動による力が100kN/m ² を超える区域
	土石等の堆積の高さが3mを超える区域
それ以外の区域
