土砂災害警戒区域等の指定の告示に係る図書(その1)

告示番号	宮城県告示第146号
告示年月日	令和8年3月13日

自然現象の種類	急傾斜地の崩壊
箇所番号	N205K1001
箇所名	金成沢1
所在地	気仙沼市和野
調査機関	宮城県気仙沼土木事務所

危害のおそれのある土地、著しい危害のおそれのある土地の設定図

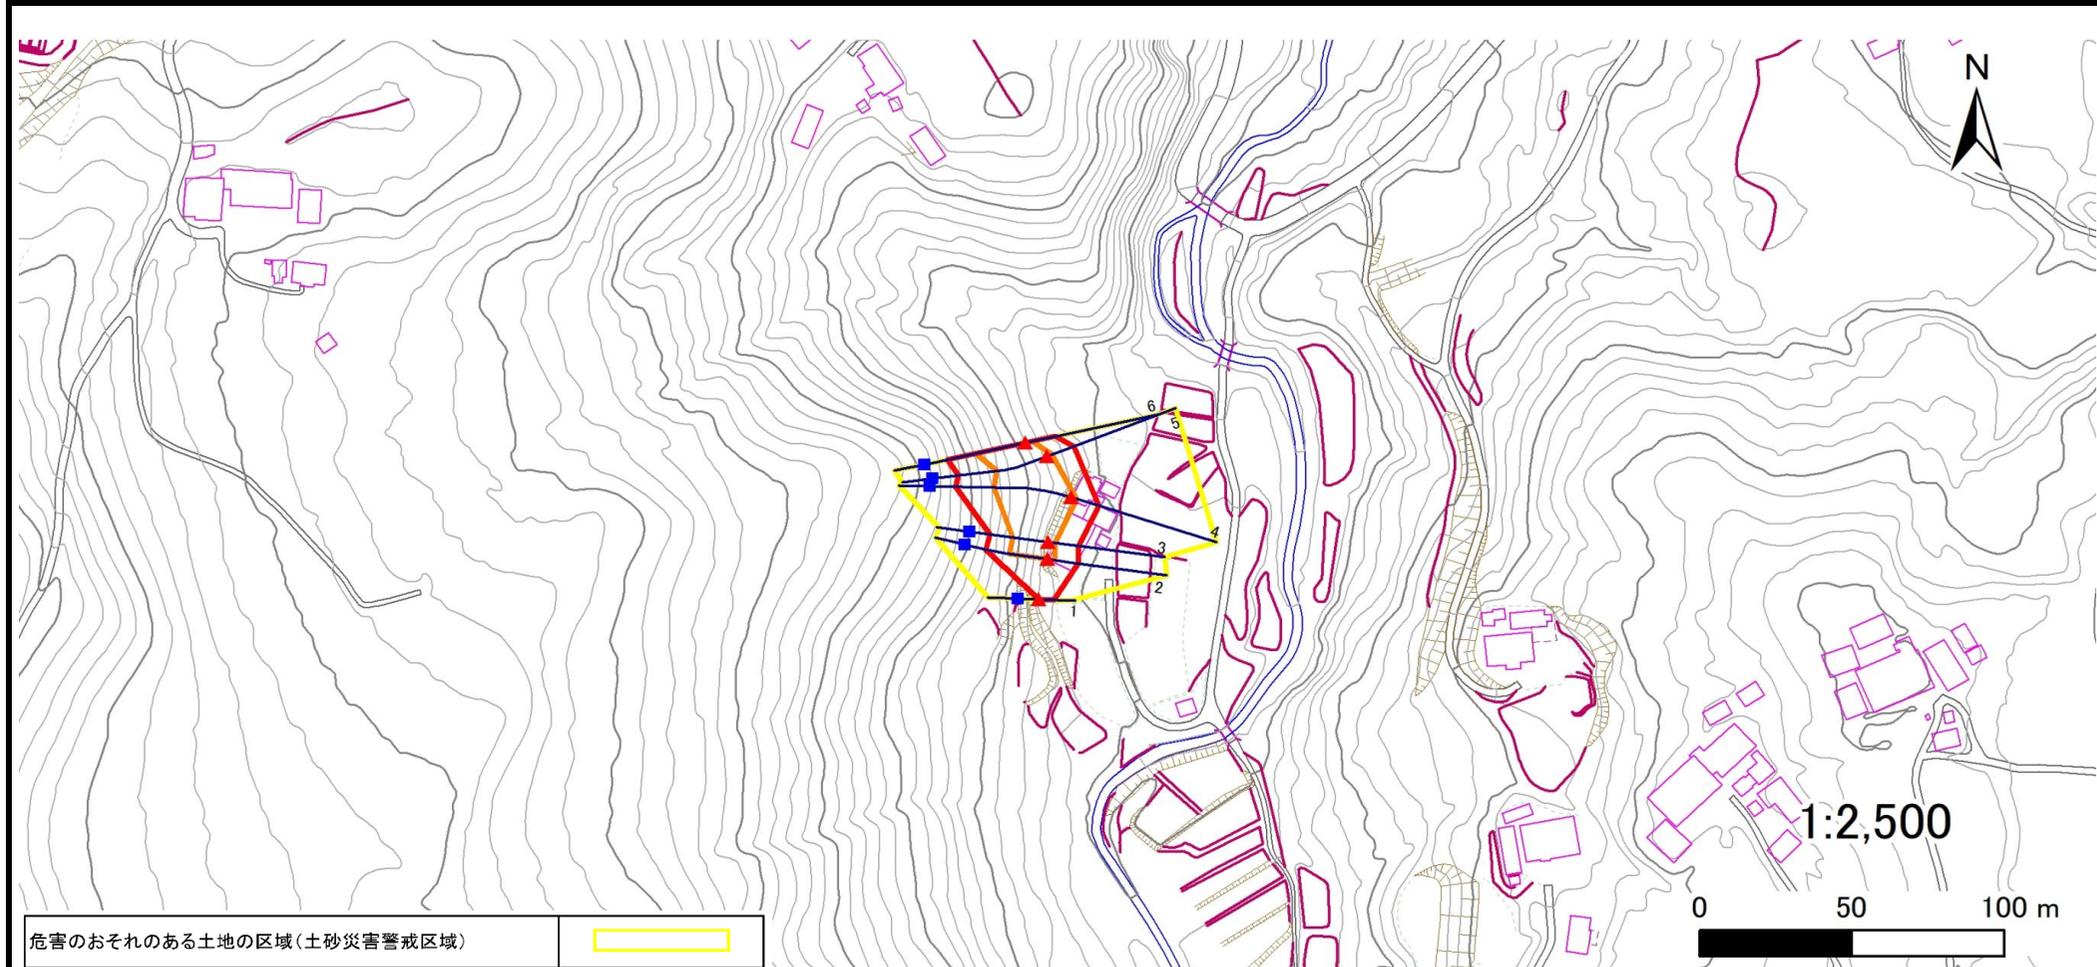
危害のおそれのある土地の区域(土砂災害警戒区域)		
著しい危害のおそれのある土地の区域(土砂災害特別警戒区域)	土石等の(移動)高さが1m以下の場合、土石等の移動による力が100kN/m ² を超える区域	
	土石等の堆積の高さが3mを超える区域	
それ以外の区域
