# 土砂災害警戒区域等の指定の告示に係る図書(その1)

告示番号	宮城県告示第146号
告示年月日	令和8年3月13日

自然現象の種類	急傾斜地の崩壊
箇所番号	N205K1028
箇所名	浪板の6
所在地	気仙沼市浪板
調査機関	宮城県気仙沼土木事務所

危害のおそれのある土地、著しい危害のおそれのある土地の設定図

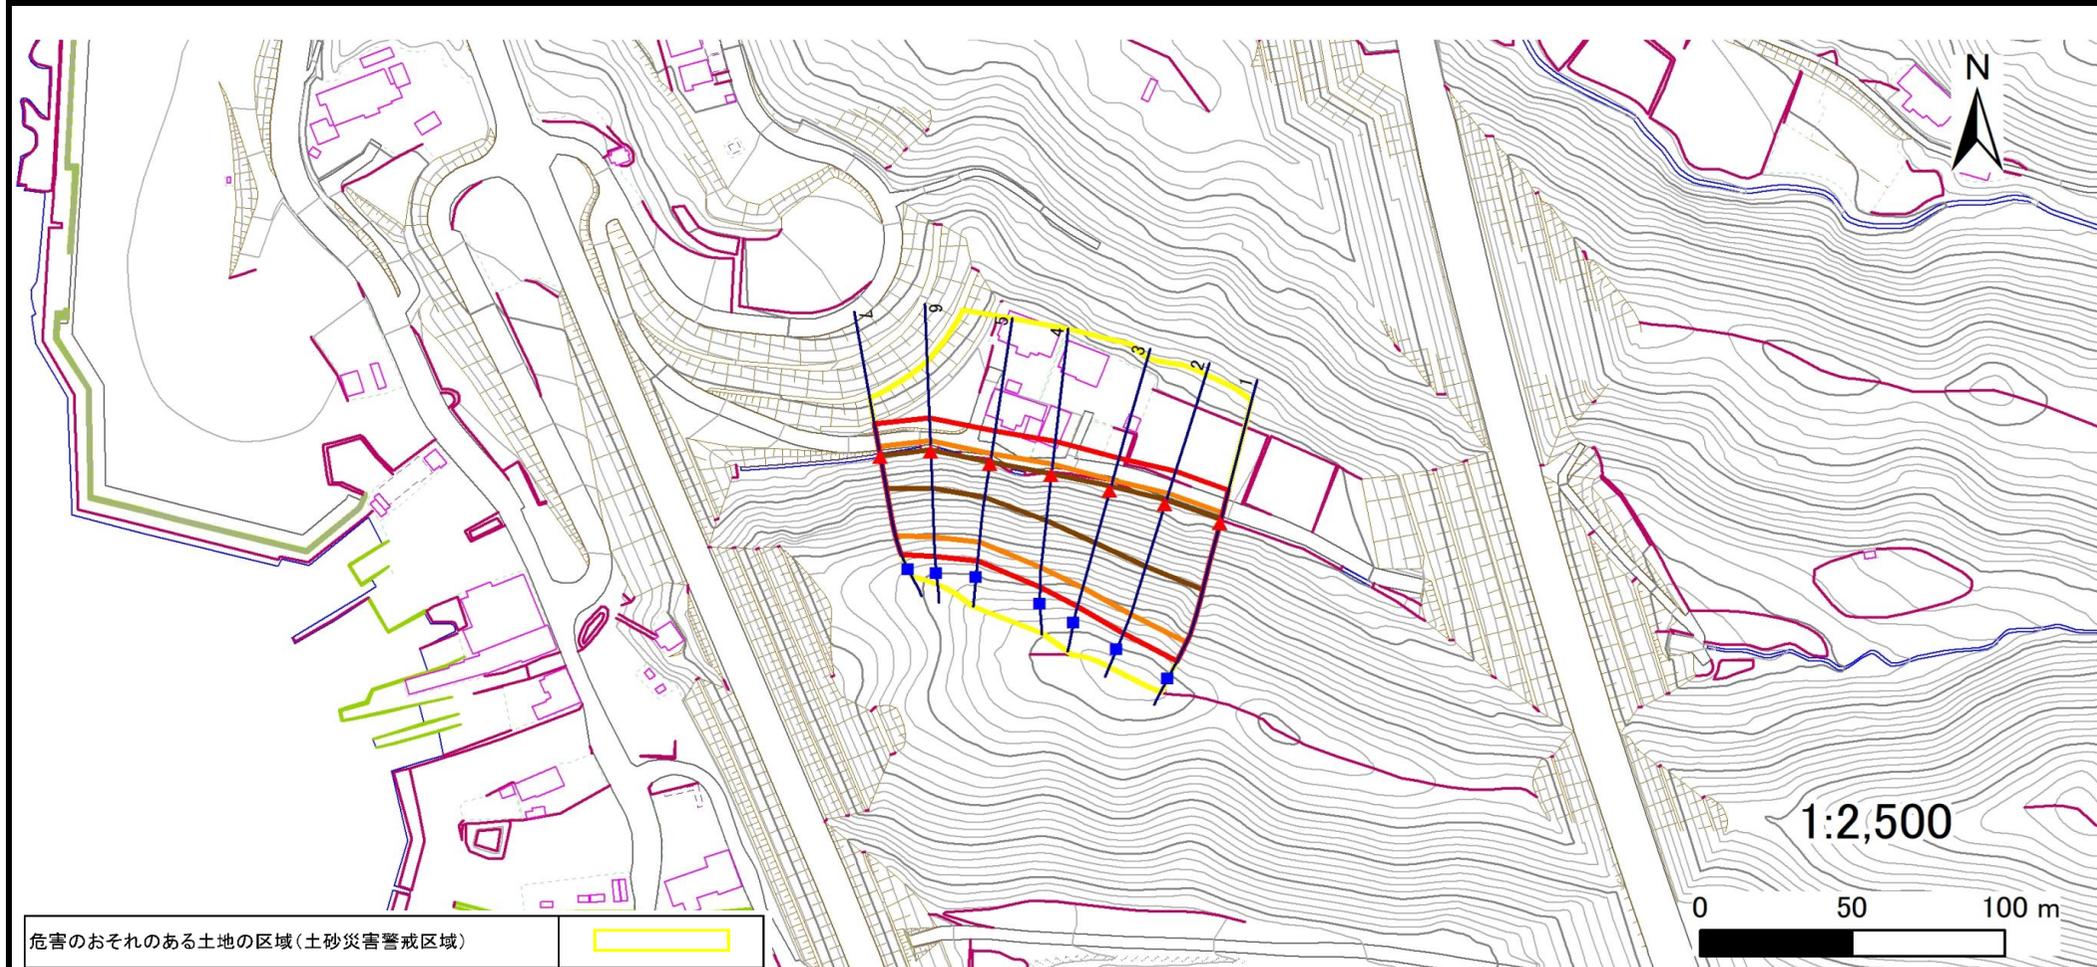
危害のおそれのある土地の区域(土砂災害警戒区域)	
著しい危害のおそれのある土地の区域(土砂災害特別警戒区域)	土石等の(移動)高さが1m以下の場合、土石等の移動による力が100kN/m <sup>2</sup> を超える区域
	土石等の堆積の高さが3mを超える区域
	それ以外の区域
