土砂災害警戒区域等の指定の告示に係る図書(その1)

告示番号	宮城県告示第146号
告示年月日	令和8年3月13日

自然現象の種類	急傾斜地の崩壊
箇所番号	N205K1105
箇所名	柳沢の4
所在地	気仙沼市下八瀬
調査機関	宮城県気仙沼土木事務所

危害のおそれのある土地、著しい危害のおそれのある土地の設定図

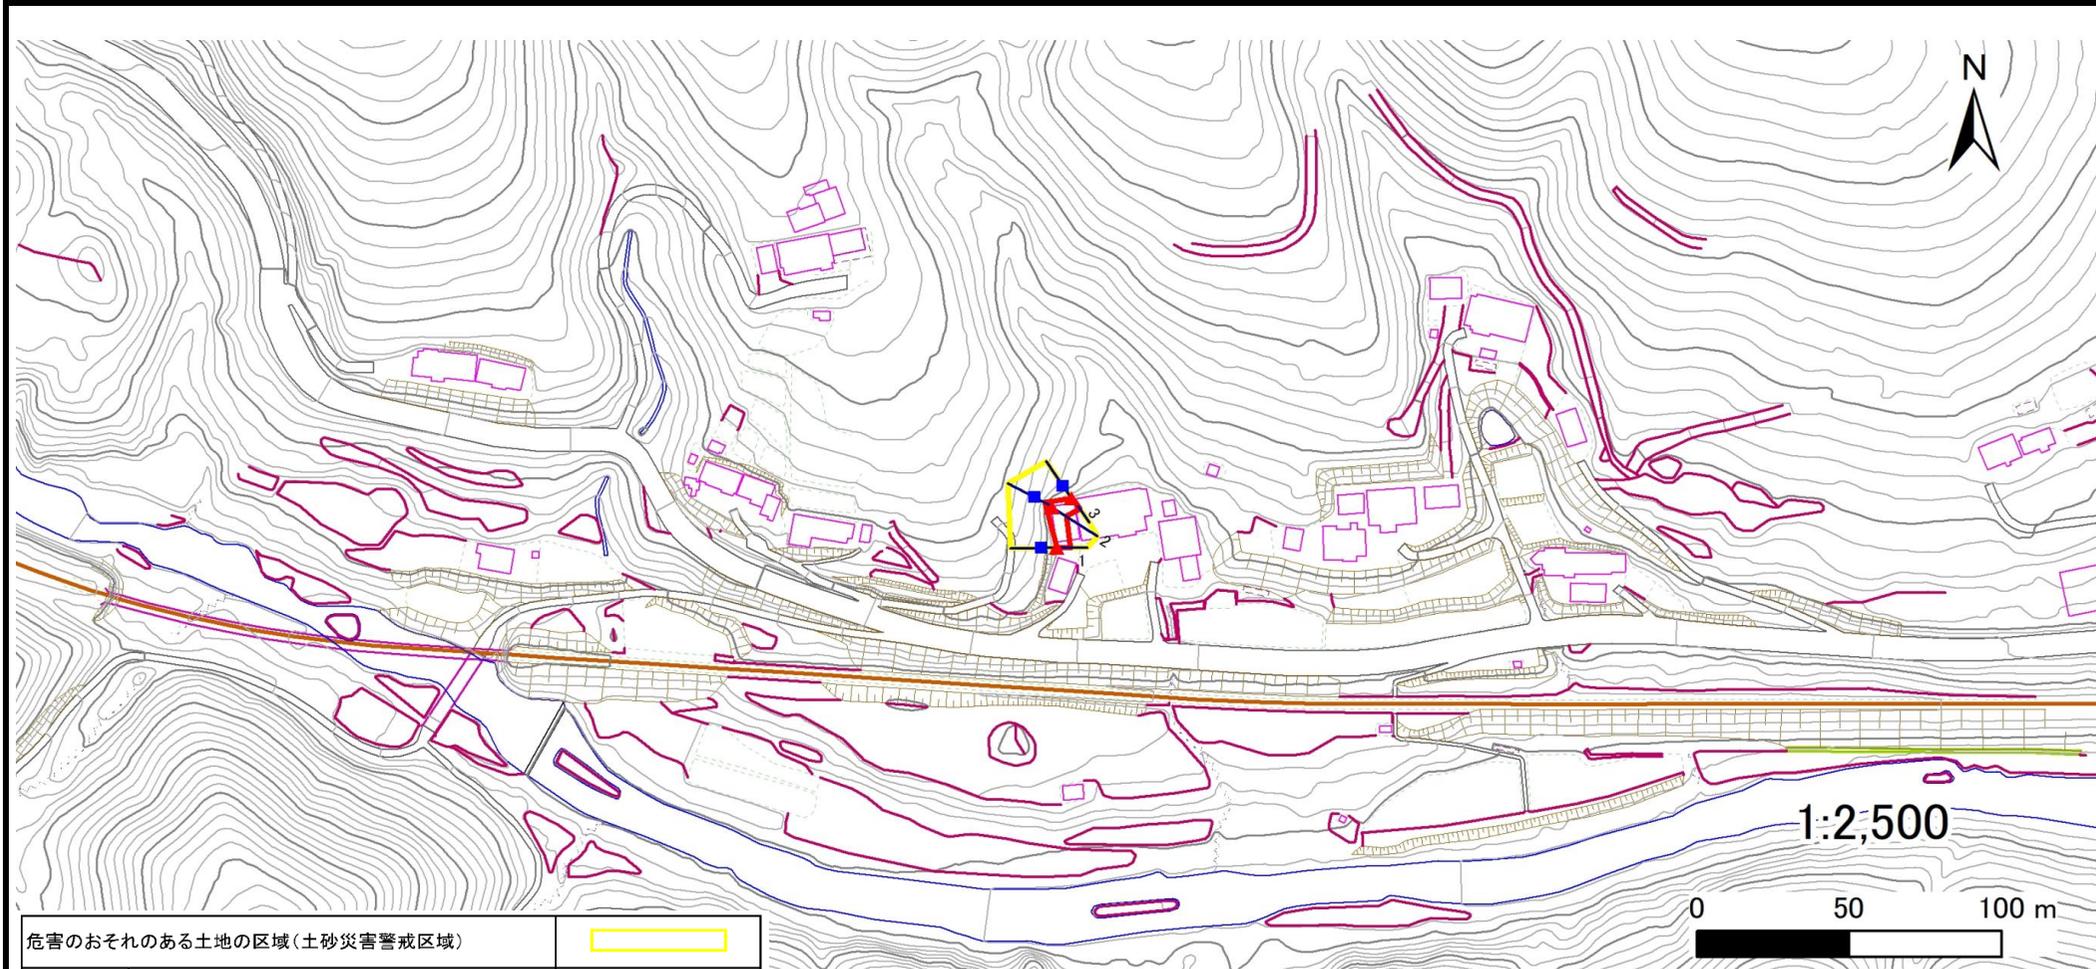
危害のおそれのある土地の区域(土砂災害警戒区域)	[Yellow box]	
著しい危害のおそれのある土地の区域(土砂災害特別警戒区域)	土石等の(移動)高さが1m以下の場合、土石等の移動による力が100kN/m ² を超える区域	[Orange box]
	土石等の堆積の高さが3mを超える区域	[Red box]
それ以外の区域	[White box]
