土砂災害警戒区域等の指定の告示に係る図書(その1)

告示番号	宮城県告示第146号
告示年月日	令和8年3月13日

自然現象の種類	急傾斜地の崩壊
箇所番号	N205K1107
箇所名	古町二丁目1
所在地	気仙沼市古町
調査機関	宮城県気仙沼土木事務所

危害のおそれのある土地、著しい危害のおそれのある土地の設定図

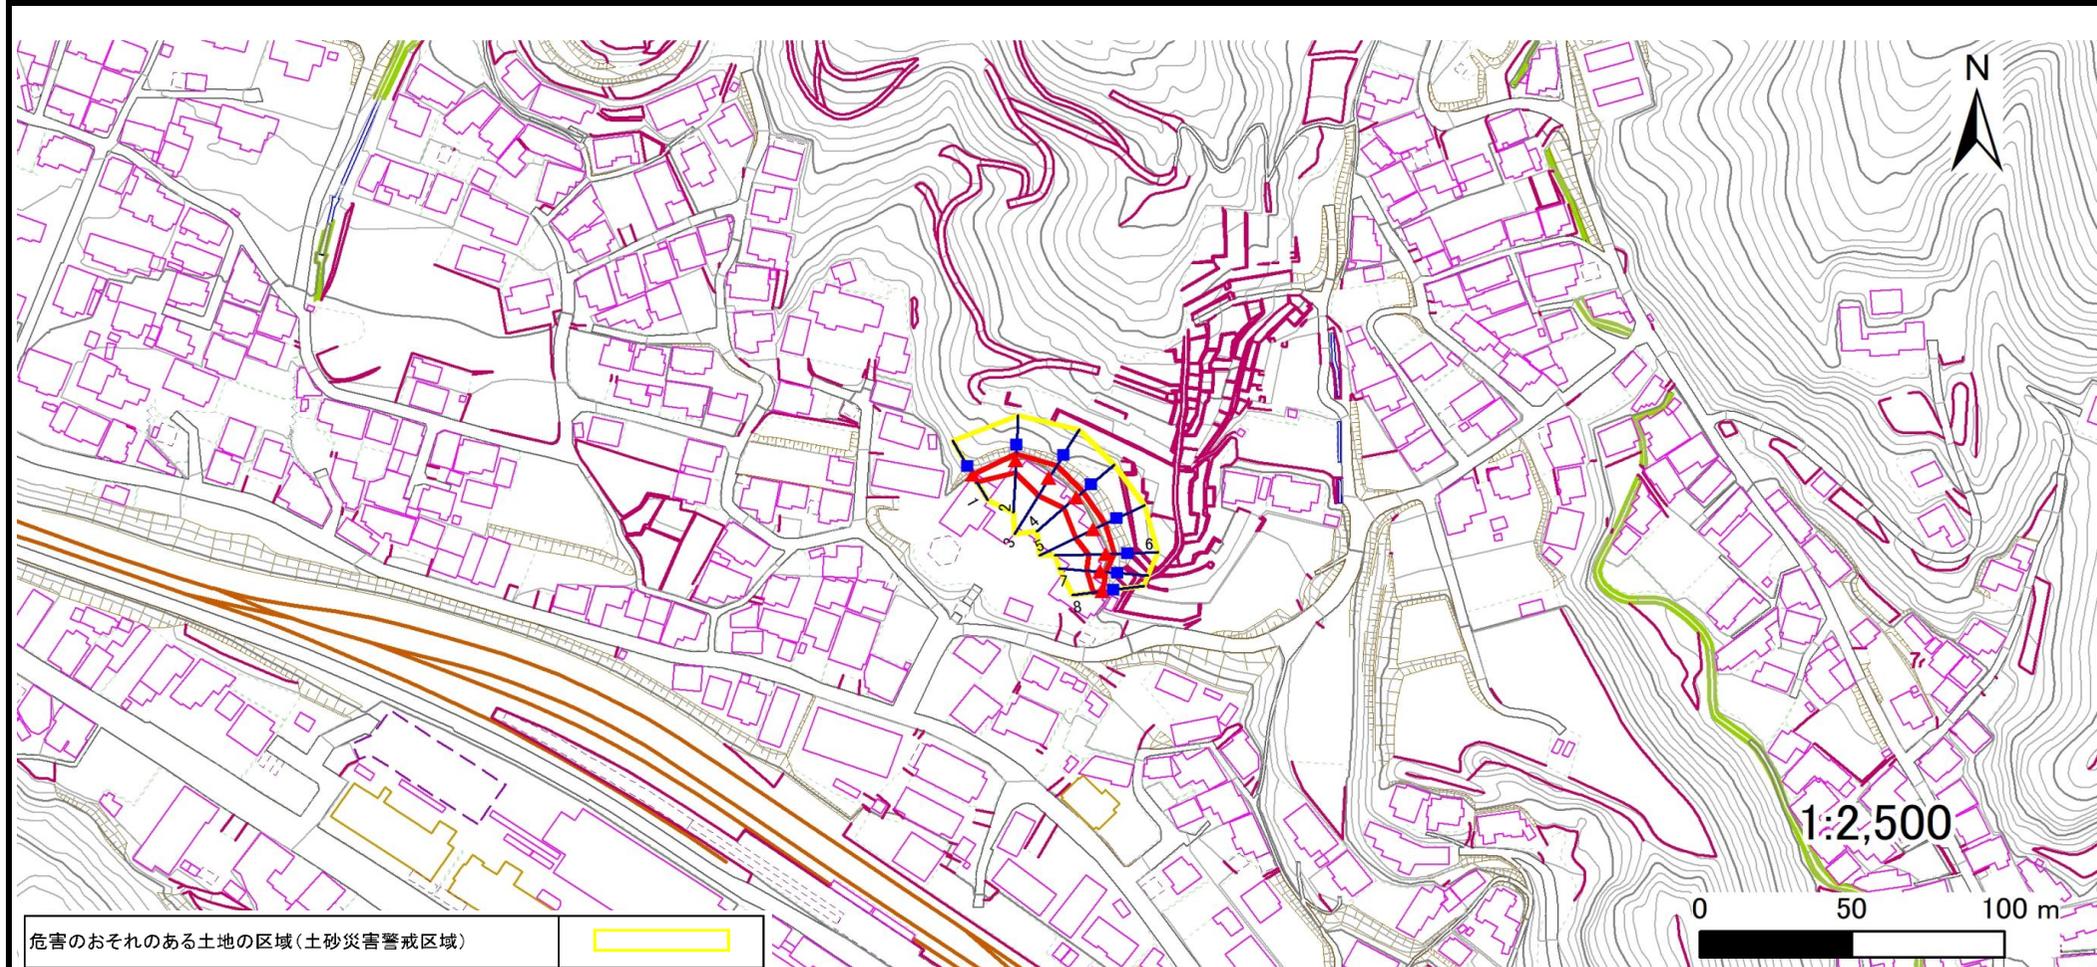
危害のおそれのある土地の区域(土砂災害警戒区域)	[Yellow Box]	
著しい危害のおそれのある土地の区域(土砂災害特別警戒区域)	土石等の(移動)高さが1m以下の場合、土石等の移動による力が100kN/m ² を超える区域	[Orange Box]
	土石等の堆積の高さが3mを超える区域	[Red Box]
それ以外の区域	[White Box]
