土砂災害警戒区域等の指定の告示に係る図書(その1)

告示番号	宮城県告示第146号
告示年月日	令和8年3月13日

自然現象の種類	急傾斜地の崩壊
箇所番号	N205K1111
箇所名	柳沢の5
所在地	気仙沼市柳沢
調査機関	宮城県気仙沼土木事務所

危害のおそれのある土地、著しい危害のおそれのある土地の設定図

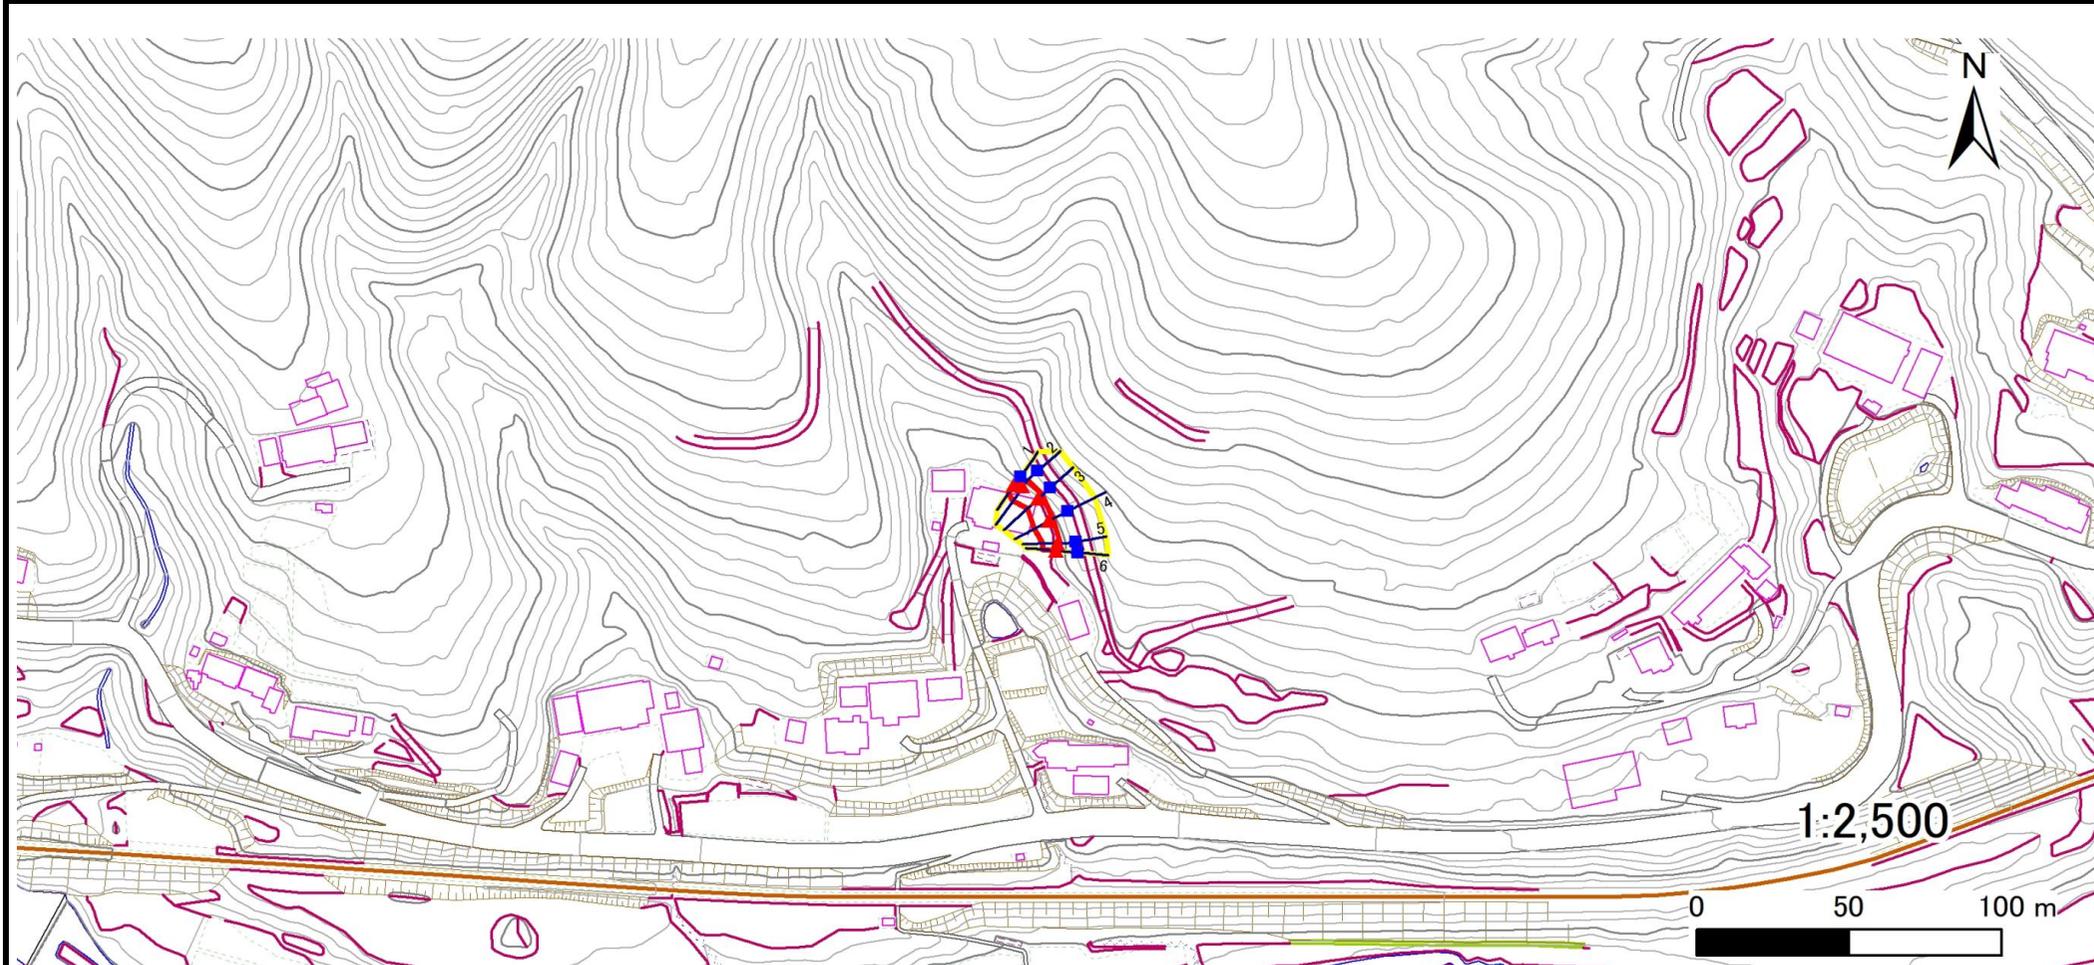
危害のおそれのある土地の区域(土砂災害特別警戒区域)	土石等の移動による力が100kN/m ² を超える区域	
	土石等の堆積の高さが3mを超える区域	
	それ以外の区域
