# 土砂災害警戒区域等の指定の告示に係る図書(その1)

告示番号	宮城県告示第146号
告示年月日	令和8年3月13日

自然現象の種類	急傾斜地の崩壊
箇所番号	N205K1113
箇所名	柳沢の6
所在地	気仙沼市柳沢
調査機関	宮城県気仙沼土木事務所

危害のおそれのある土地、著しい危害のおそれのある土地の設定図

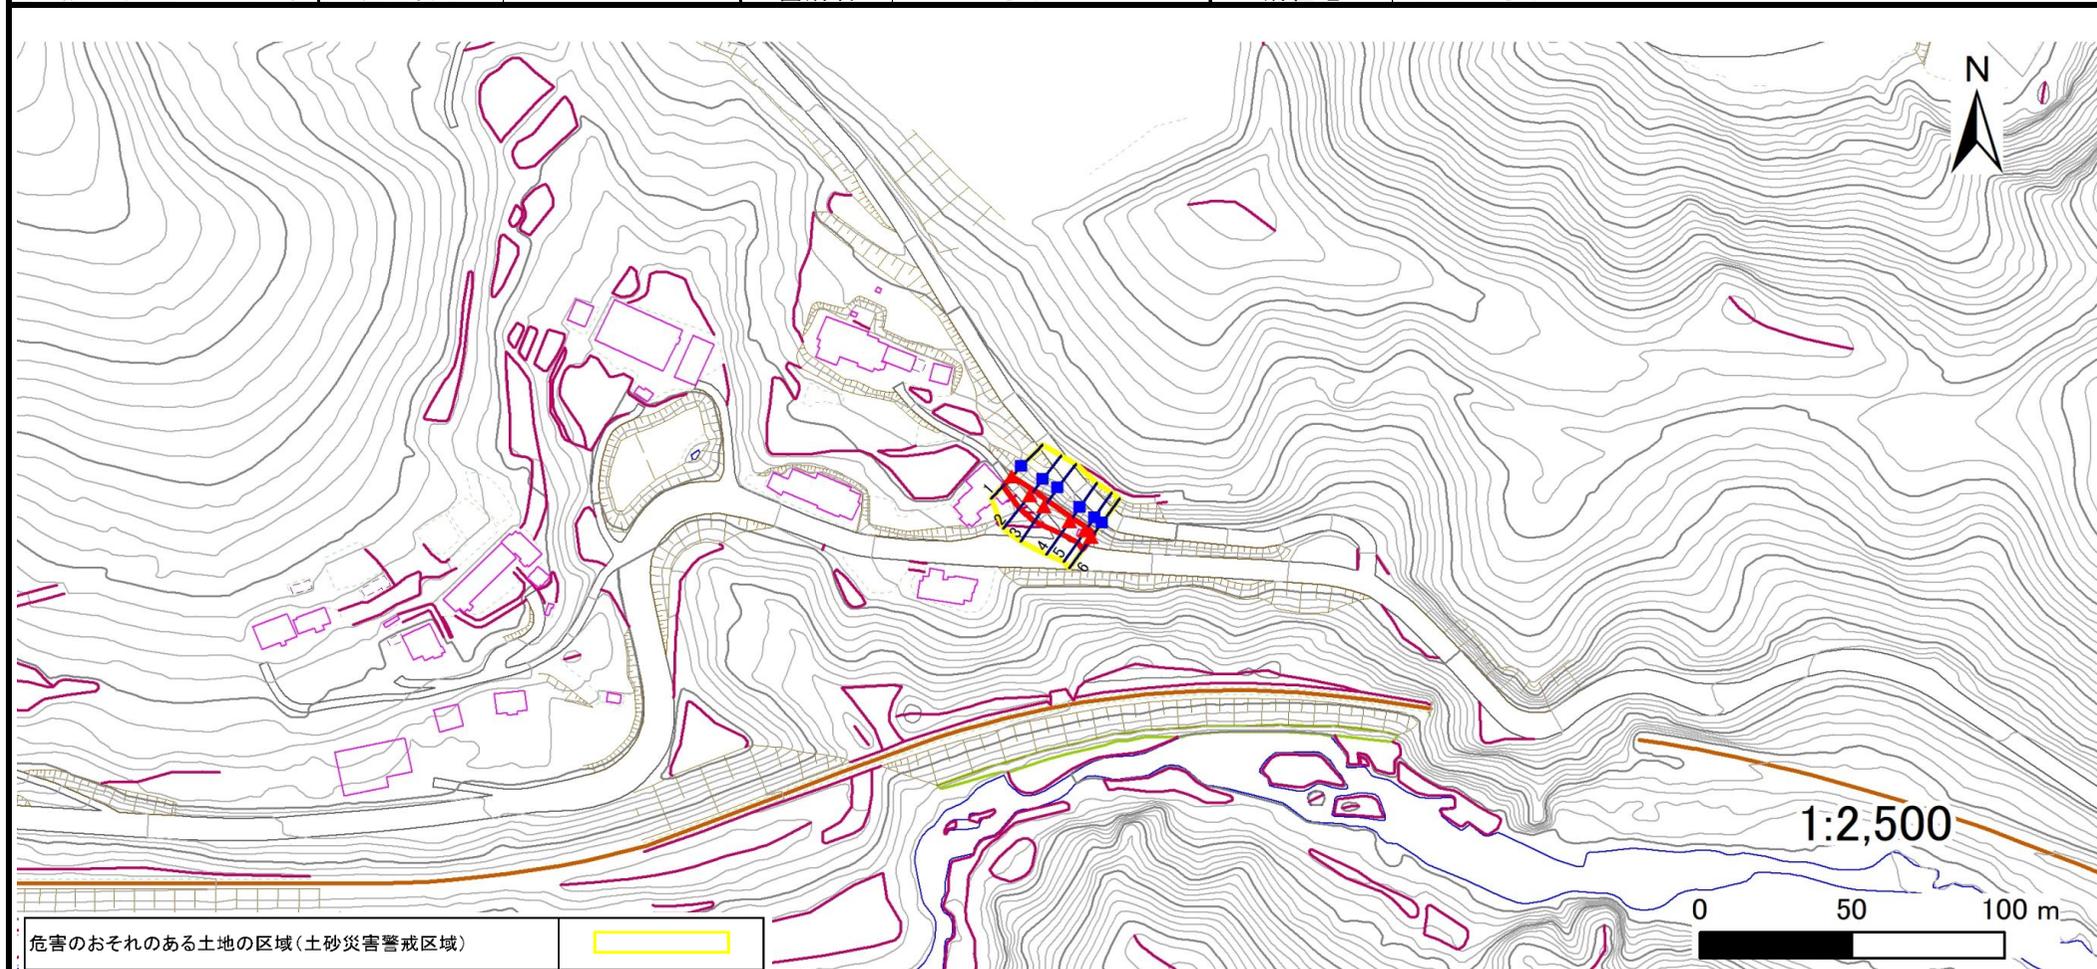
危害のおそれのある土地の区域(土砂災害警戒区域)		□
著しい危害のおそれのある土地の区域(土砂災害特別警戒区域)	土石等の(移動)高さが1m以下の場合、土石等の移動による力が100kN/m <sup>2</sup> を超える区域	□
	土石等の堆積の高さが3mを超える区域	□
それ以外の区域		□
