土砂災害警戒区域等の指定の告示に係る図書(その1)

自然現象の種類	急傾斜地の崩壊
箇所番号	N205K1119
箇所名	栄町
所在地	気仙沼市栄町
調査機関	宮城県気仙沼土木事務所

土砂災害警戒区域等の指定の告示に係る図書(その2)

危害のおそれのある土地、著しい危害のおそれのある土地の設定図

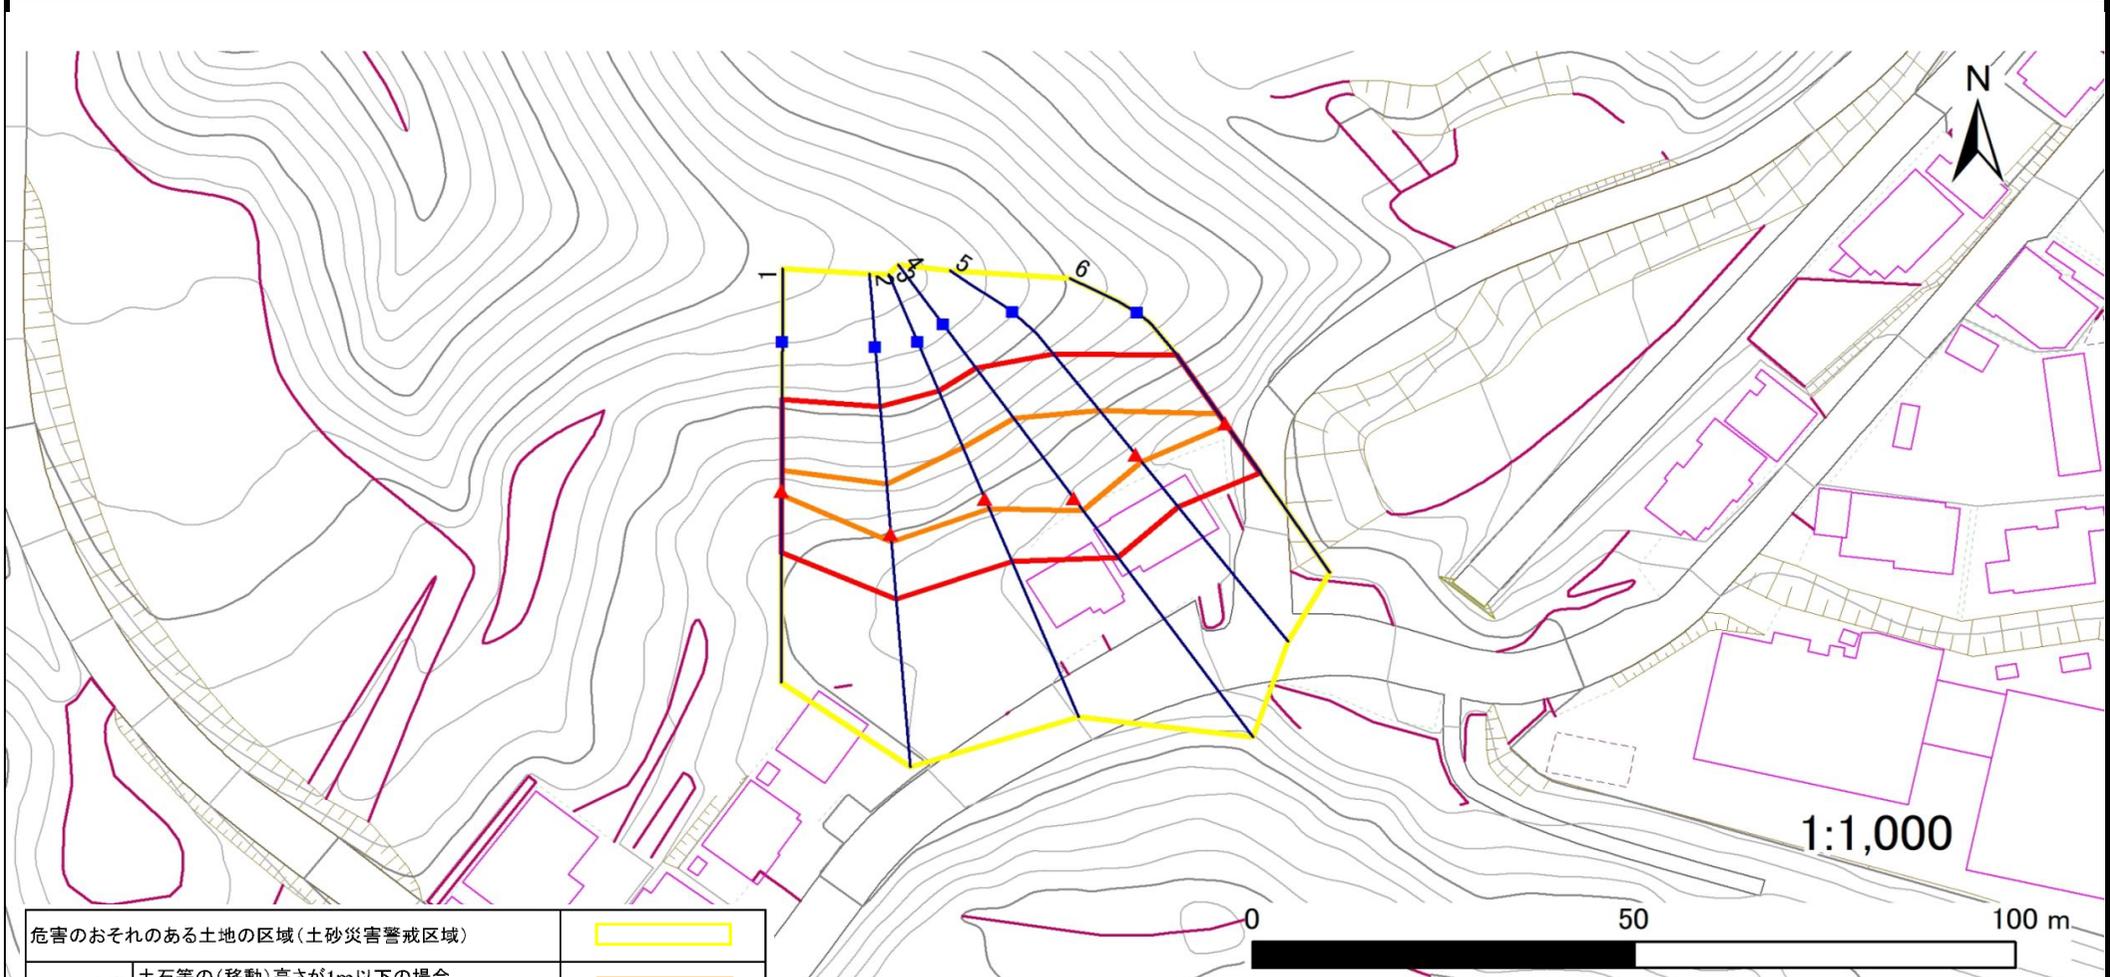
危害のおそれのある土地の区域(土砂災害警戒区域)		
著しい危害のおそれのある土地の区域(土砂災害特別警戒区域)	土石等の(移動)高さが1m以下の場合、土石等の移動による力が100kN/m ² を超える区域	
	土石等の堆積の高さが3mを超える区域	
	それ以外の区域
