土砂災害警戒区域等の指定の告示に係る図書(その1)

告示番号	宮城県告示第146号
告示年月日	令和8年3月13日

自然現象の種類	急傾斜地の崩壊
箇所番号	N205K1120
箇所名	太田二丁目の4
所在地	気仙沼市太田2丁目
調査機関	宮城県気仙沼土木事務所

危害のおそれのある土地、著しい危害のおそれのある土地の設定図

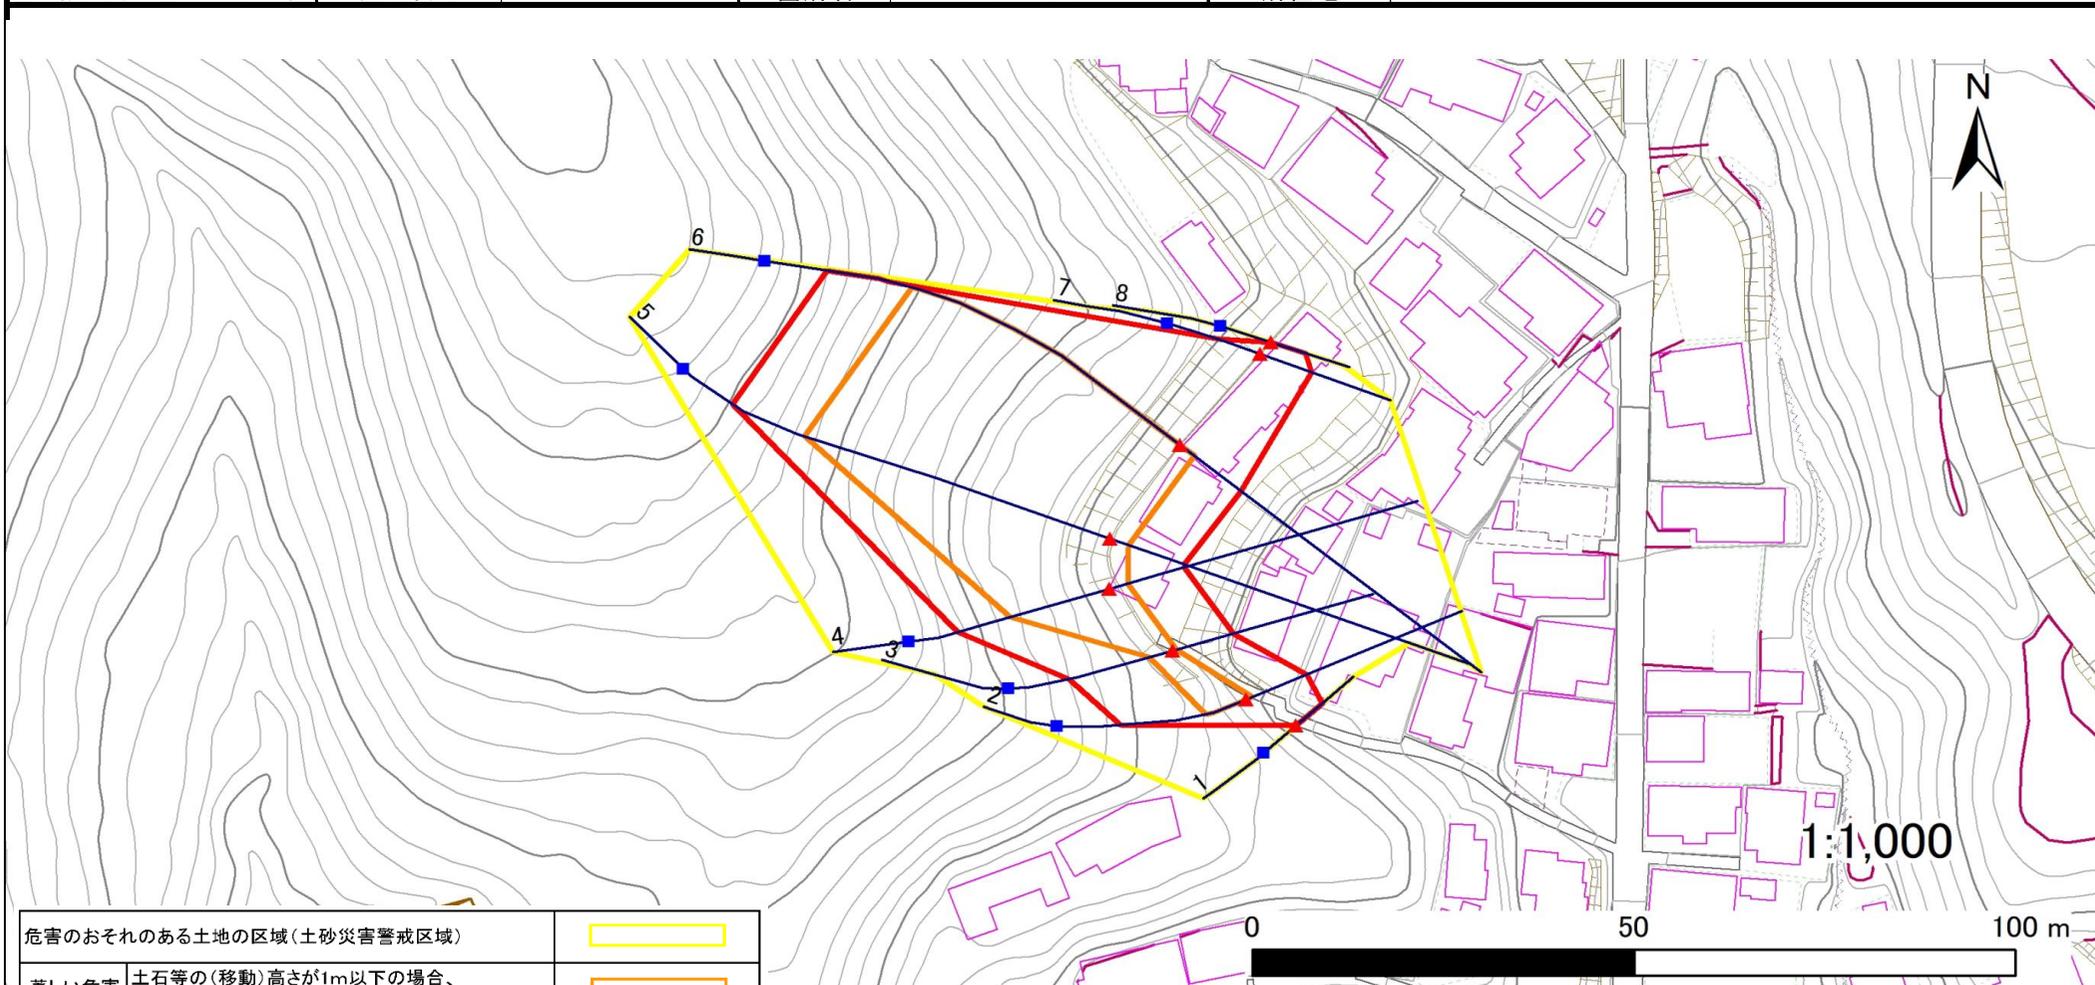
危害のおそれのある土地の区域(土砂災害警戒区域)			
著しい危害のおそれのある土地の区域(土砂災害特別警戒区域)	土石等の(移動)高さが1m以下の場合、土石等の移動による力が100kN/m ² を超える区域		
	土石等の堆積の高さが3mを超える区域		
それ以外の区域
