土砂災害警戒区域等の指定の告示に係る図書(その1)

告示番号	宮城県告示第146号
告示年月日	令和8年3月13日

自然現象の種類	急傾斜地の崩壊
箇所番号	N205K1122
箇所名	柳沢の8
所在地	気仙沼市柳沢
調査機関	宮城県気仙沼土木事務所

危害のおそれのある土地、著しい危害のおそれのある土地の設定図

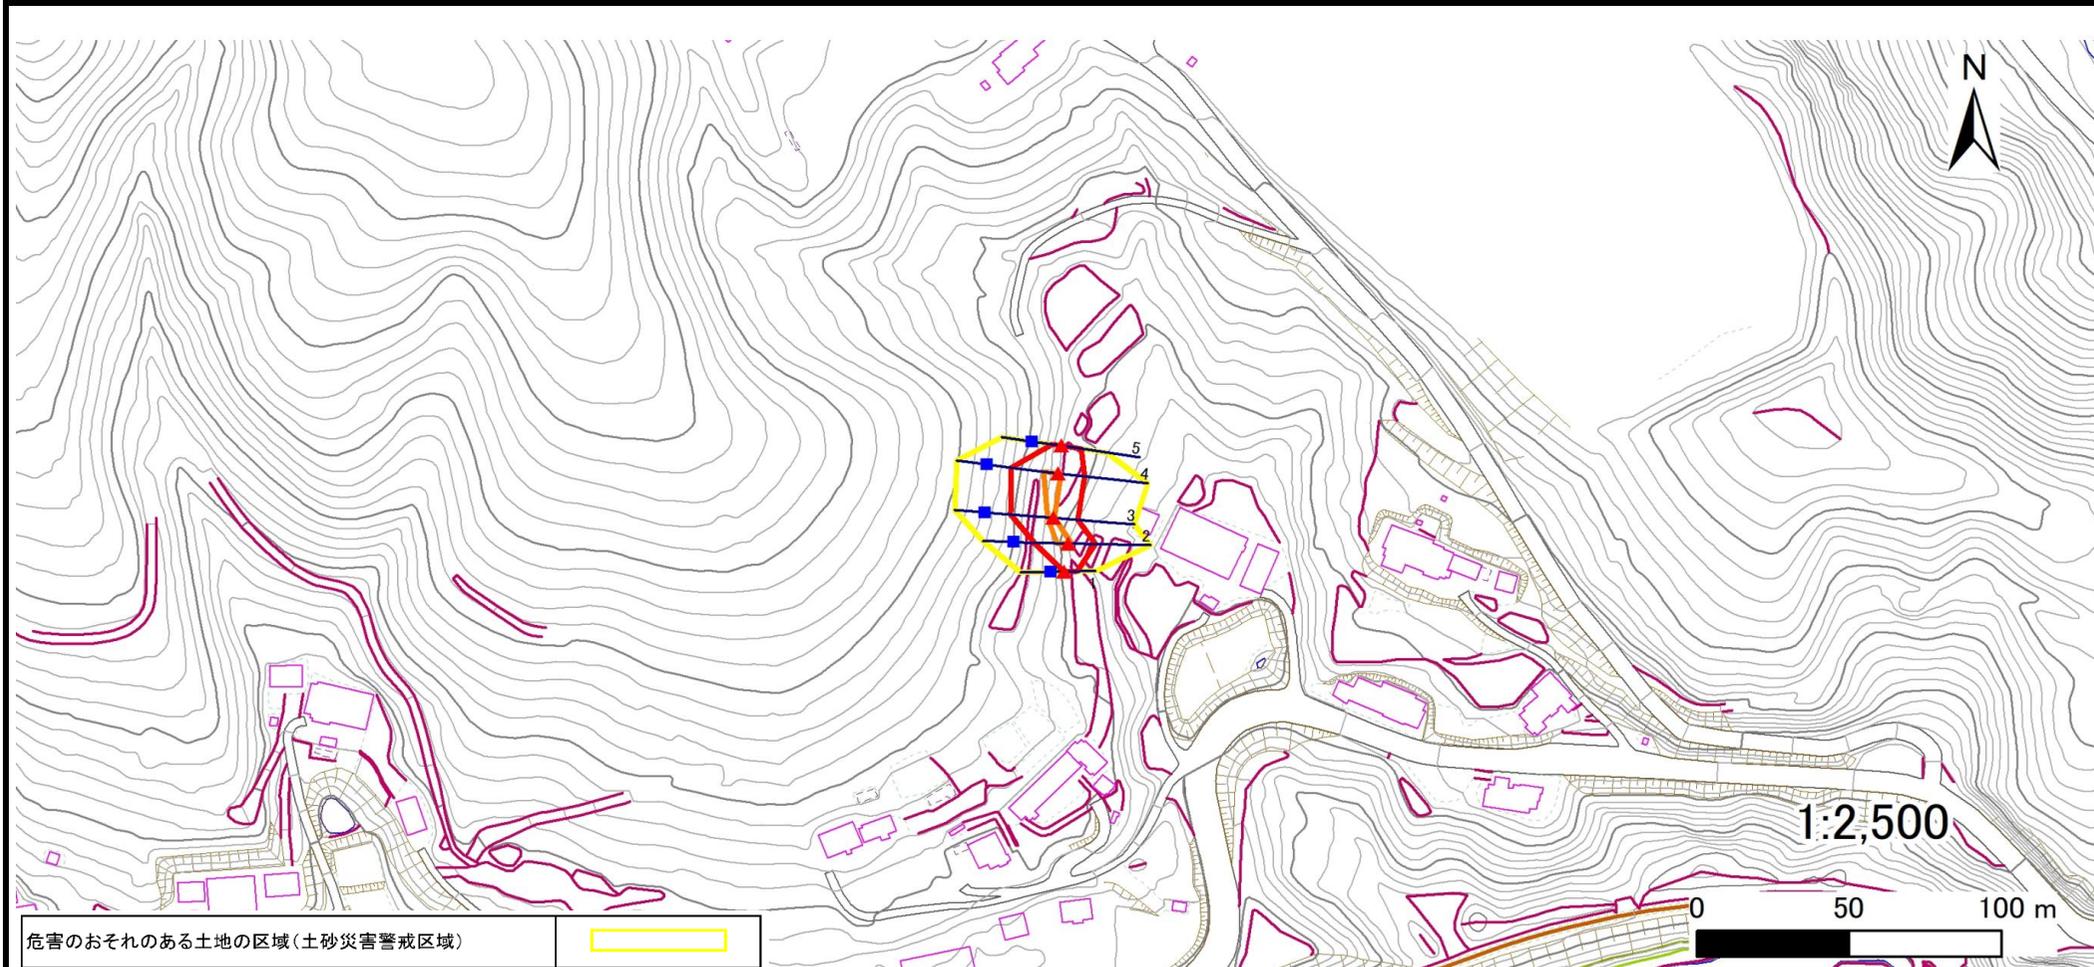
危害のおそれのある土地の区域(土砂災害警戒区域)	[Yellow box]	
著しい危害のおそれのある土地の区域(土砂災害特別警戒区域)	土石等の(移動)高さが1m以下の場合、土石等の移動による力が100kN/m ² を超える区域	[Orange box]
	土石等の堆積の高さが3mを超える区域	[Red box]
それ以外の区域	[White box]
