# 土砂災害警戒区域等の指定の告示に係る図書(その1)

告示番号	宮城県告示第146号
告示年月日	令和8年3月13日

自然現象の種類	急傾斜地の崩壊
箇所番号	N205K1126
箇所名	川崎尻3
所在地	気仙沼市下八瀬
調査機関	宮城県気仙沼土木事務所

危害のおそれのある土地、著しい危害のおそれのある土地の設定図

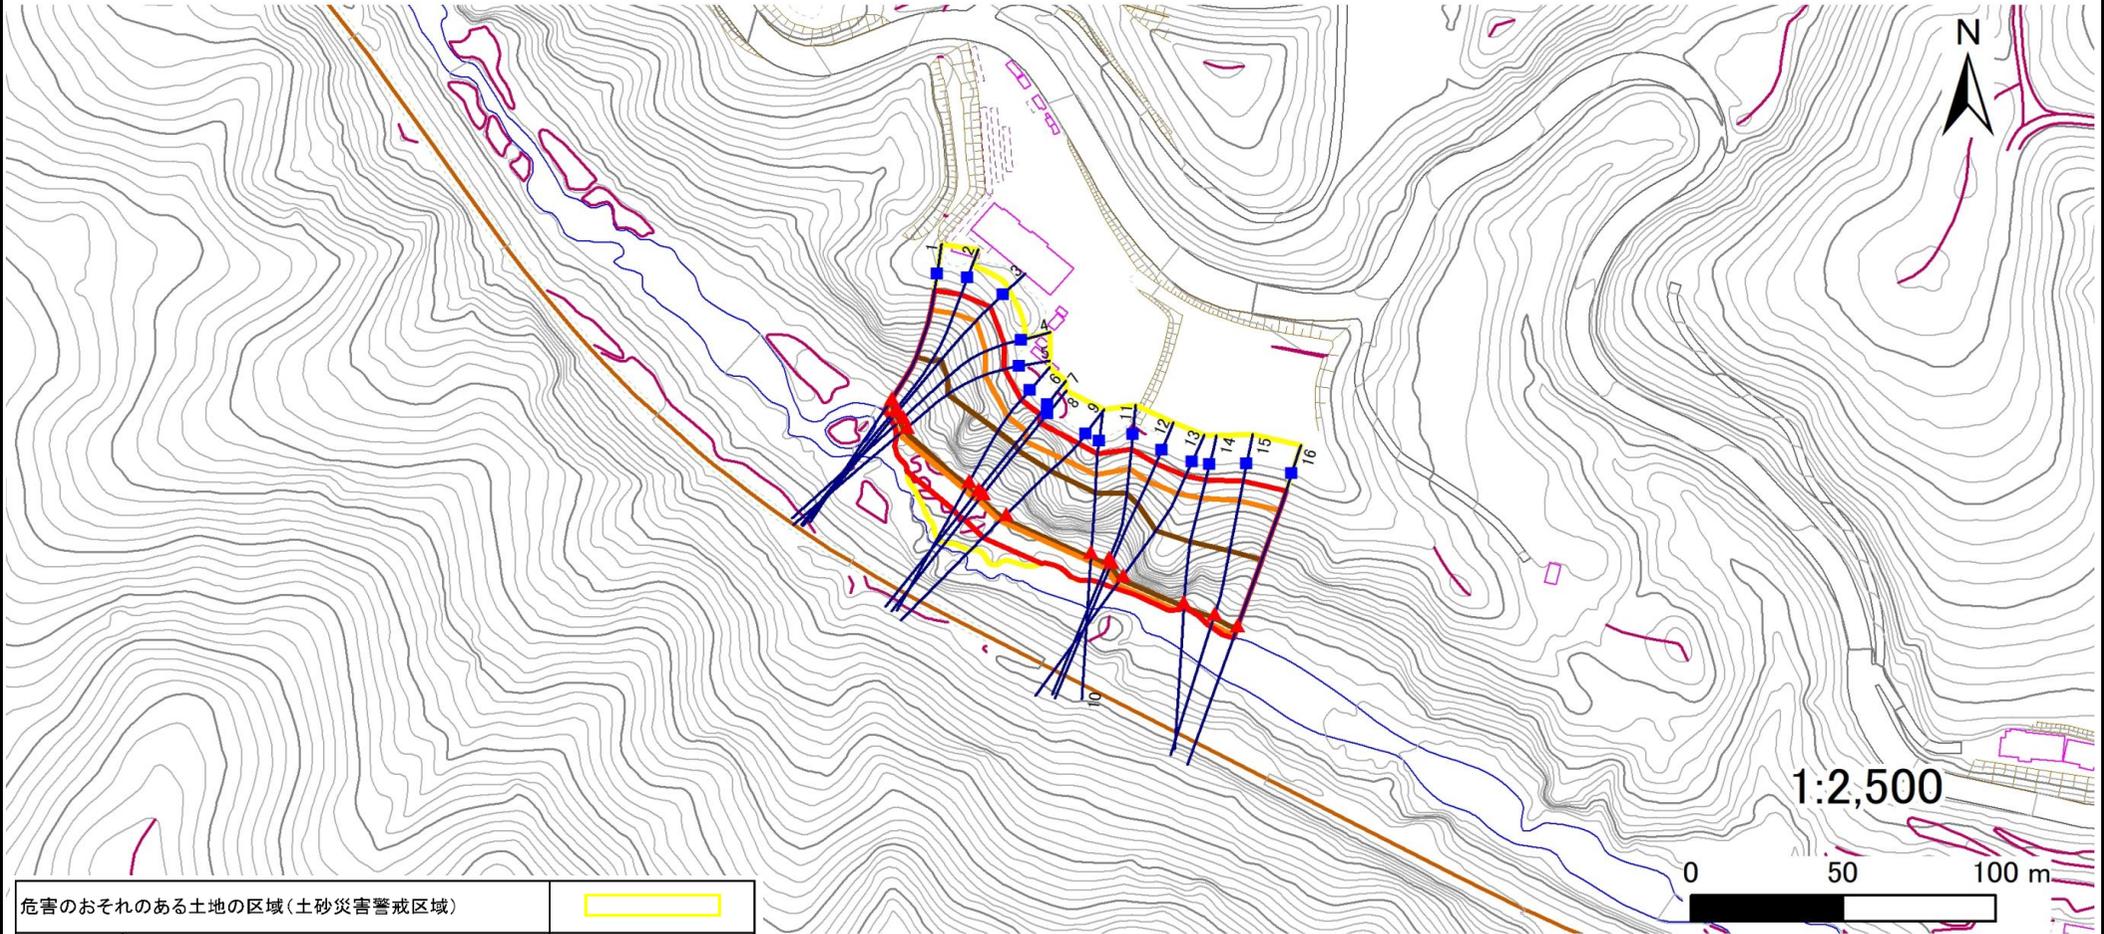
危害のおそれのある土地の区域(土砂災害警戒区域)		
著しい危害のおそれのある土地の区域(土砂災害特別警戒区域)	土石等の(移動)高さが1m以下の場合、土石等の移動による力が100kN/m <sup>2</sup> を超える区域	
	土石等の堆積の高さが3mを超える区域	
それ以外の区域
