# 土砂災害警戒区域等の指定の告示に係る図書(その1)

告示番号	宮城県告示第146号
告示年月日	令和8年3月13日

自然現象の種類	急傾斜地の崩壊
箇所番号	N205K1130
箇所名	太田二丁目の5
所在地	気仙沼市太田2丁目
調査機関	宮城県気仙沼土木事務所

危害のおそれのある土地、著しい危害のおそれのある土地の設定図

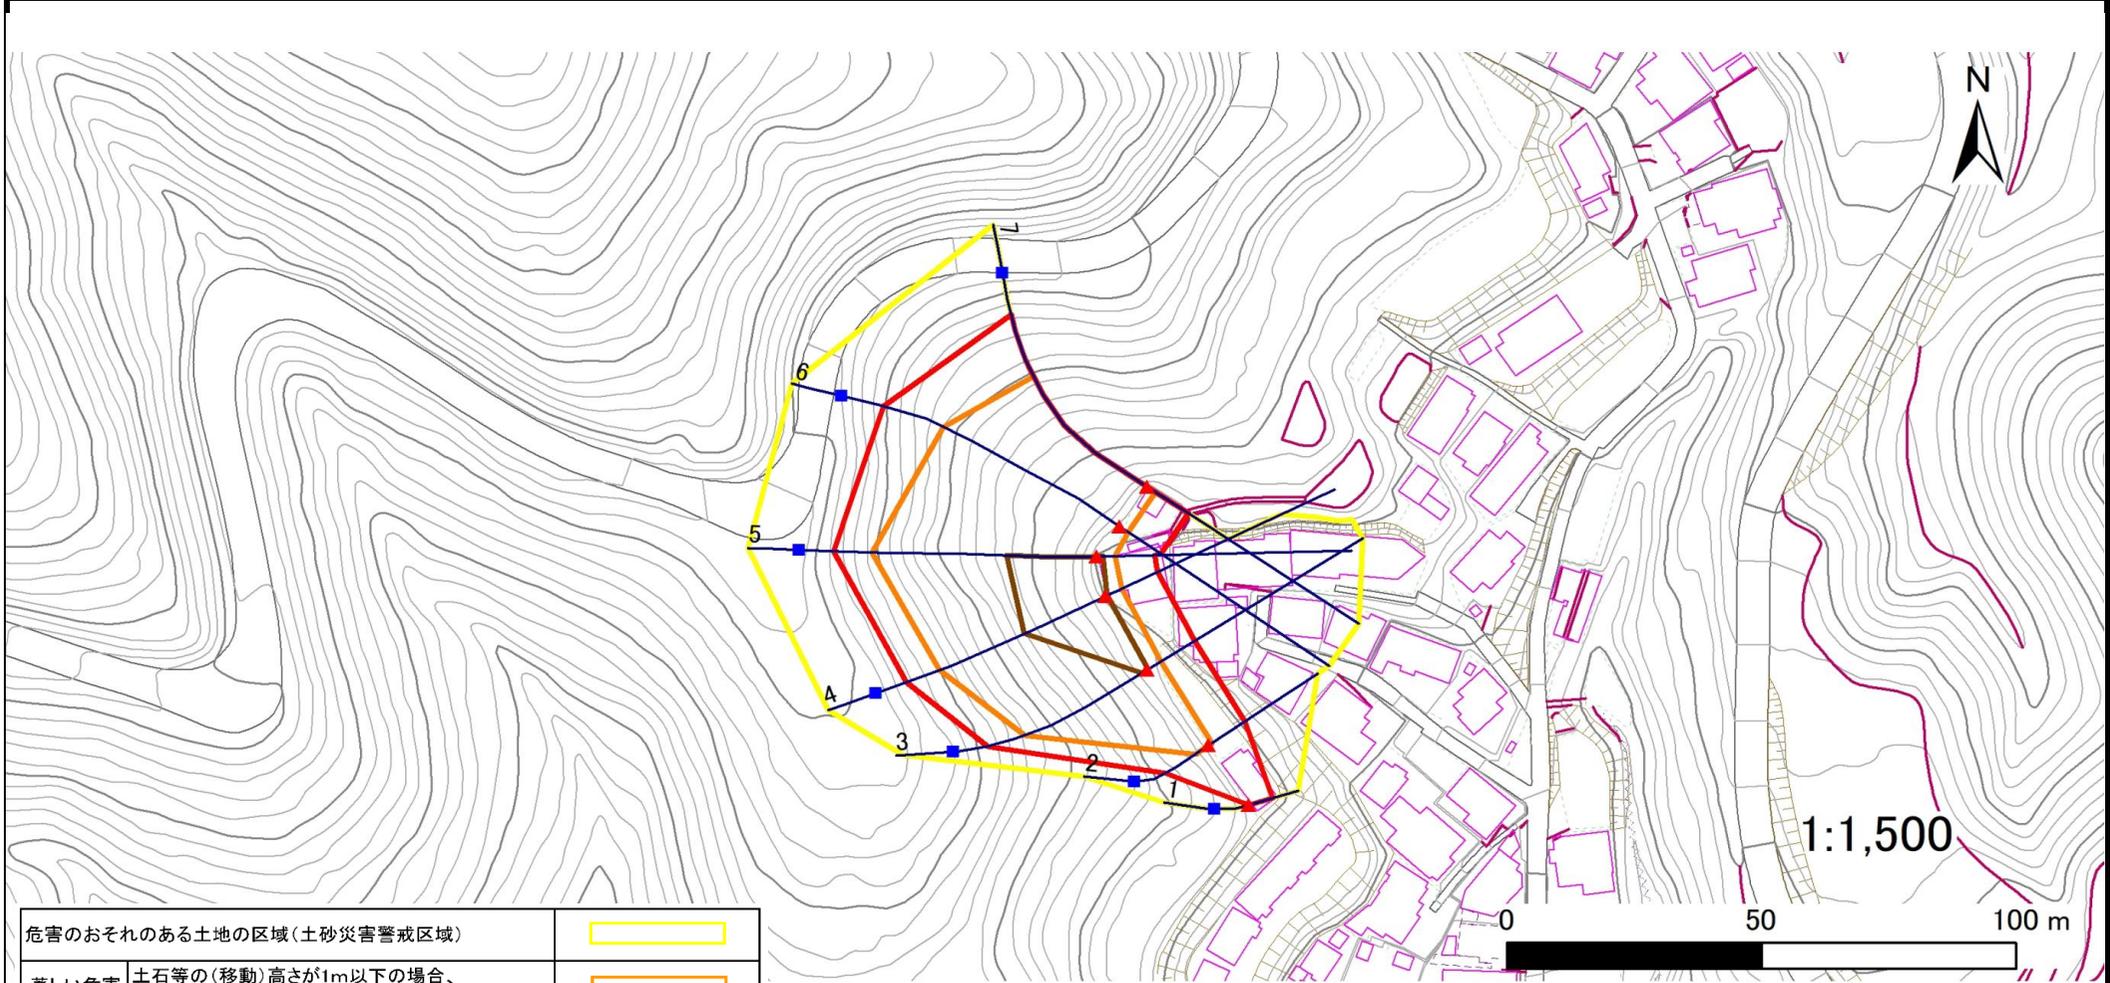
危害のおそれのある土地の区域(土砂災害警戒区域)		
著しい危害のおそれのある土地の区域(土砂災害特別警戒区域)	土石等の(移動)高さが1m以下の場合、土石等の移動による力が100kN/mを超える区域	
	土石等の堆積の高さが3mを超える区域	
それ以外の区域
