土砂災害警戒区域等の指定の告示に係る図書(その1)

告示番号	宮城県告示第146号
告示年月日	令和8年3月13日

自然現象の種類	急傾斜地の崩壊
箇所番号	N205K1134
箇所名	栄町1
所在地	気仙沼市栄町
調査機関	宮城県気仙沼土木事務所

危害のおそれのある土地、著しい危害のおそれのある土地の設定図

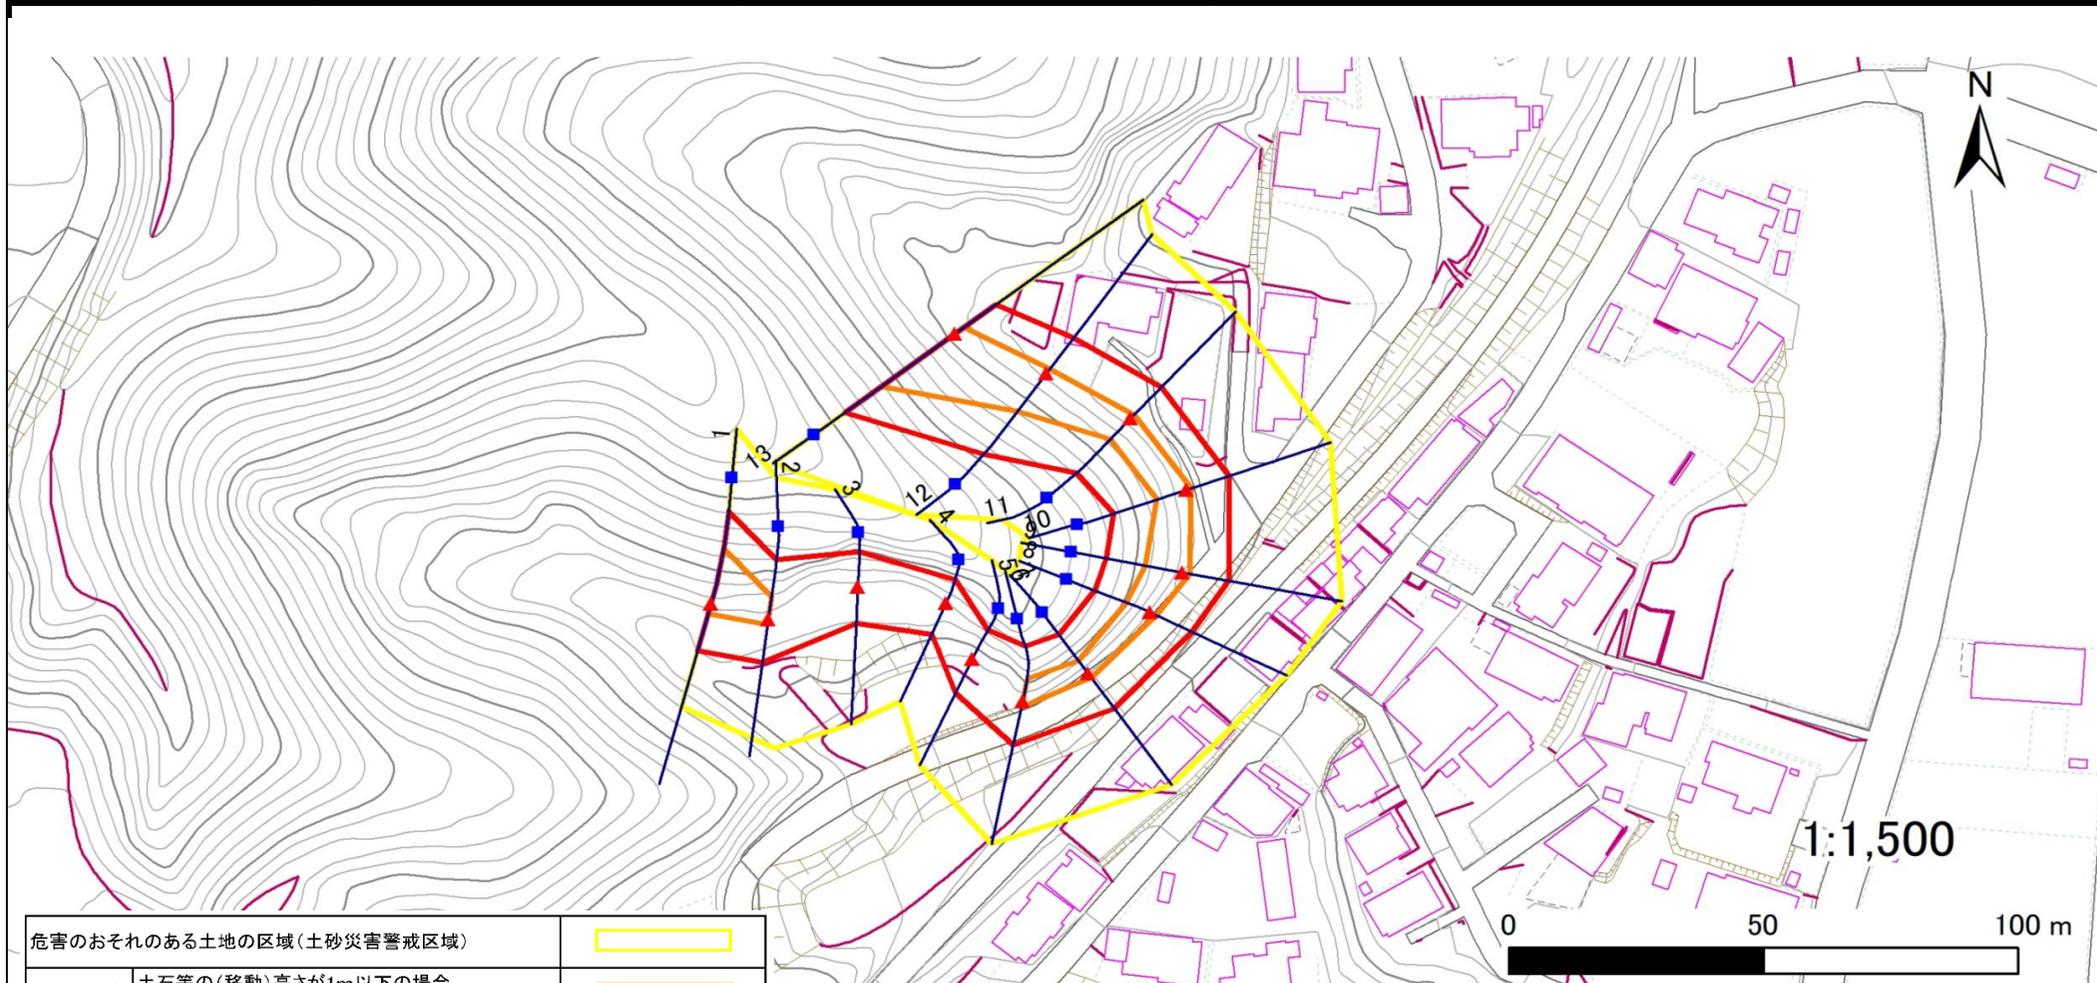
危害のおそれのある土地の区域(土砂災害警戒区域)	[Yellow box]	
著しい危害のおそれのある土地の区域(土砂災害特別警戒区域)	土石等の(移動)高さが1m以下の場合、 土石等の移動による力が100kN/m ² を超える区域	[Orange box]
	土石等の堆積の高さが3mを超える区域	[Red box]
それ以外の区域	[Pink box]
