土砂災害警戒区域等の指定の告示に係る図書(その1)

告示番号	宮城県告示第146号
告示年月日	令和8年3月13日

自然現象の種類	急傾斜地の崩壊
箇所番号	N205K1148
箇所名	大峠山1
所在地	気仙沼市大峠山、浪板
調査機関	宮城県気仙沼土木事務所

危害のおそれのある土地、著しい危害のおそれのある土地の設定図

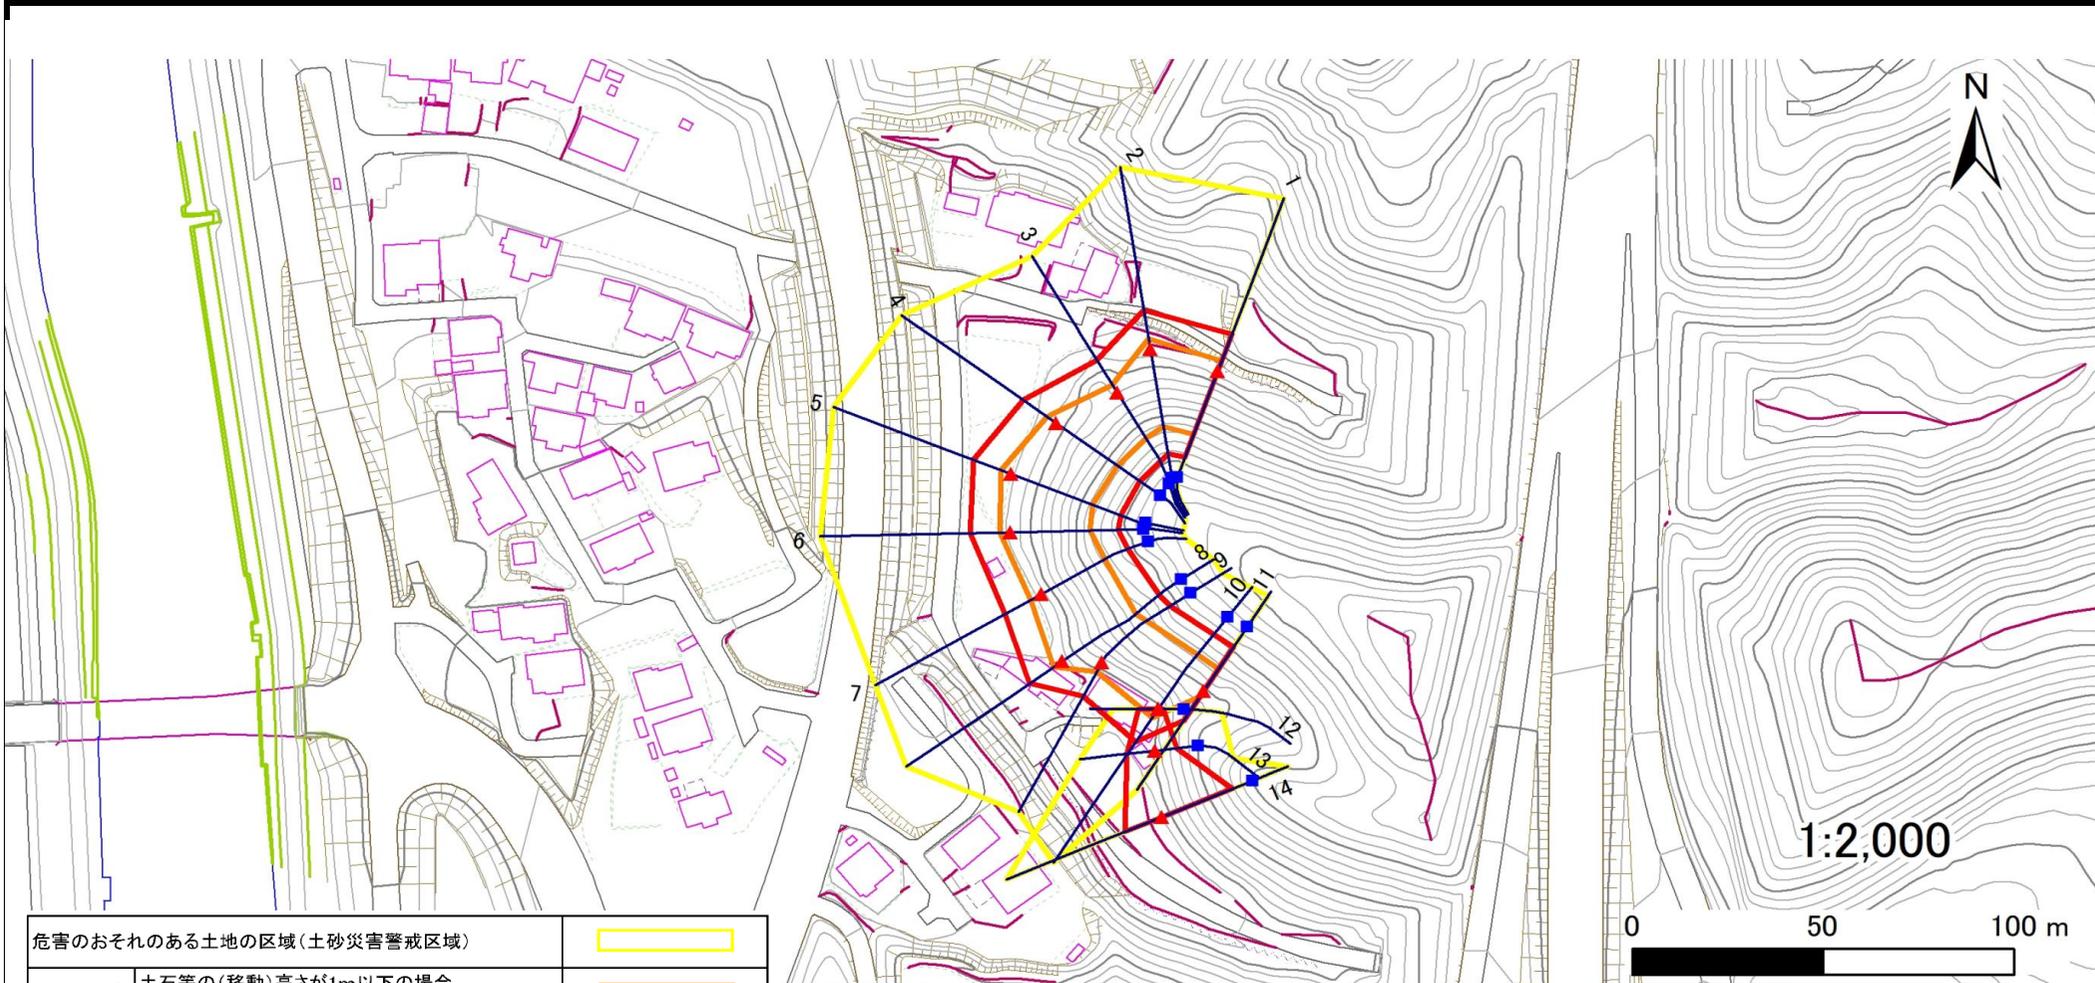
危害のおそれのある土地の区域(土砂災害警戒区域)	[Yellow box]	
著しい危害のおそれのある土地の区域(土砂災害特別警戒区域)	土石等の(移動)高さが1m以下の場合、土石等の移動による力が100kN/m ² を超える区域	[Orange box]
	土石等の堆積の高さが3mを超える区域	[Red box]
それ以外の区域	[White box]
