土砂災害警戒区域等の指定の告示に係る図書(その1)

告示番号	宮城県告示第146号
告示年月日	令和8年3月13日

自然現象の種類	急傾斜地の崩壊
箇所番号	N205K1163
箇所名	切通
所在地	気仙沼市切通
調査機関	宮城県気仙沼土木事務所

危害のおそれのある土地、著しい危害のおそれのある土地の設定図

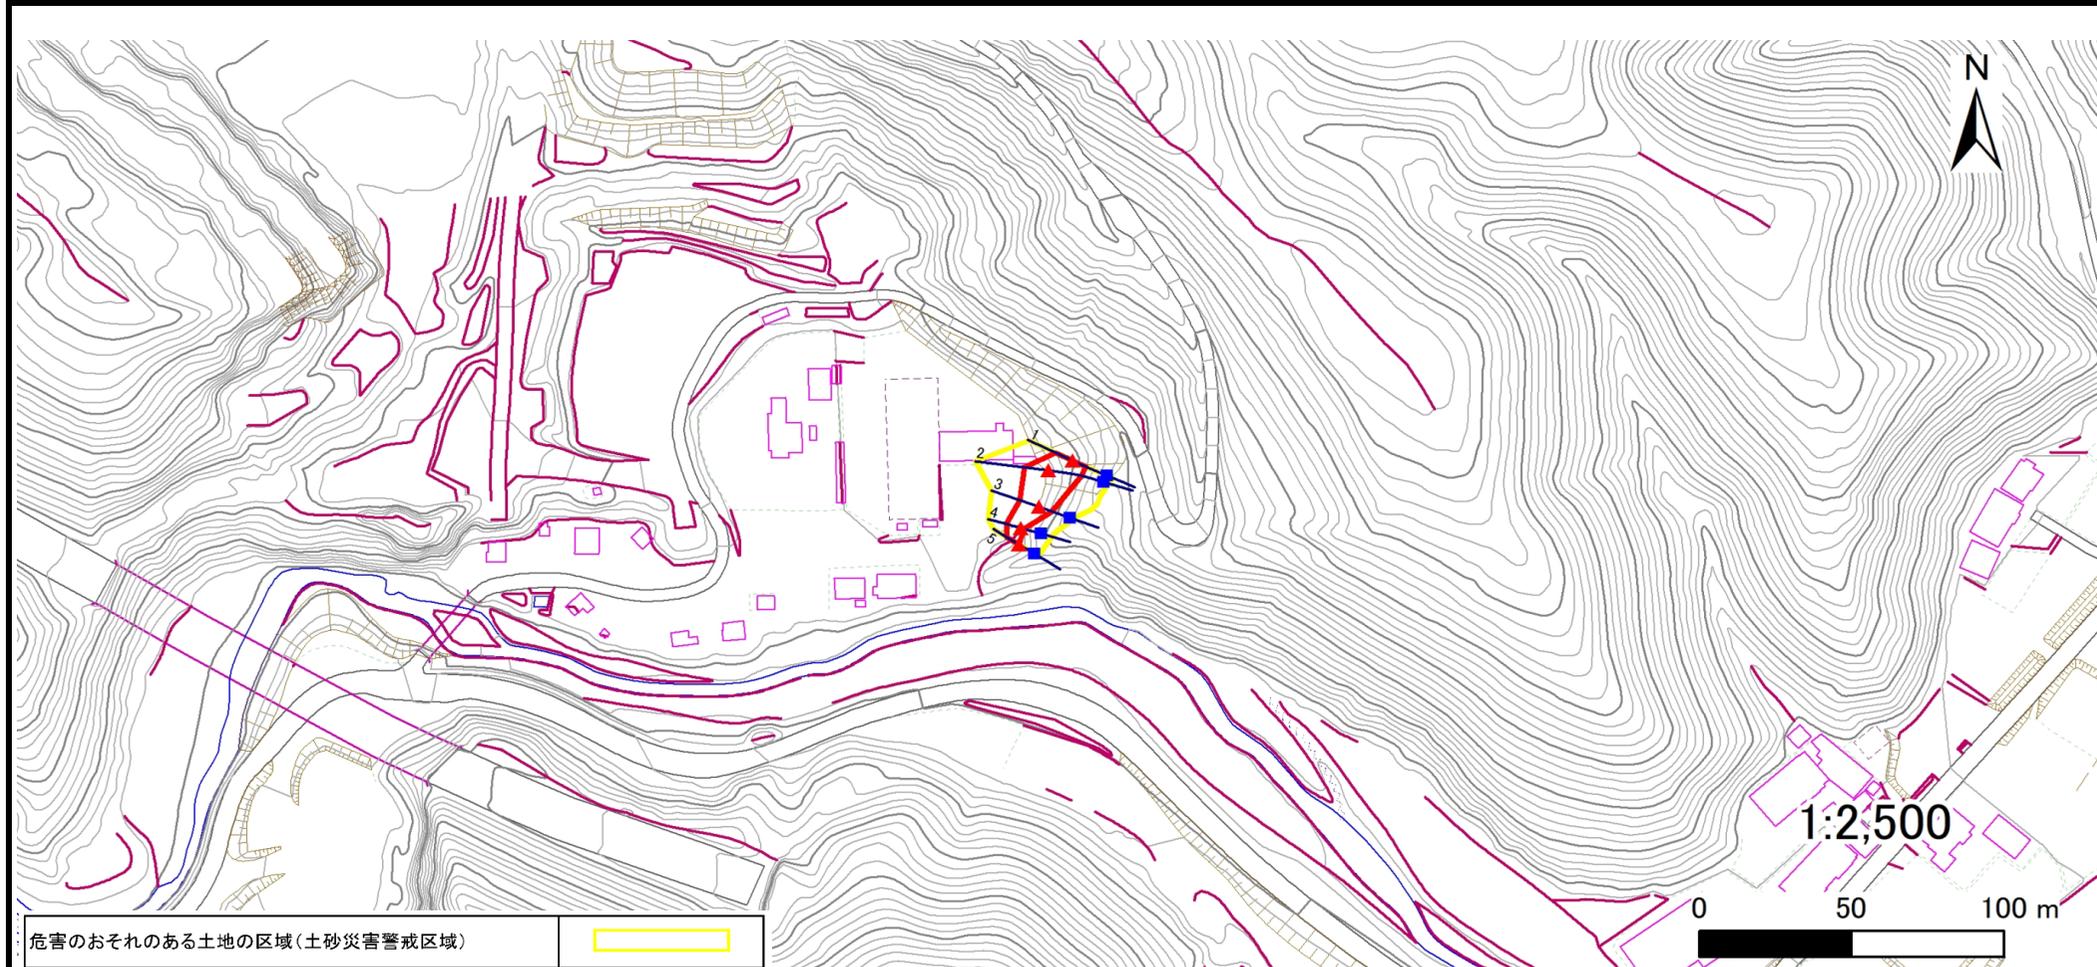
危害のおそれのある土地の区域(土砂災害警戒区域)		
著しい危害のおそれのある土地の区域(土砂災害特別警戒区域)	土石等の(移動)高さが1m以下の場合、土石等の移動による力が100kN/m ² を超える区域	
	土石等の堆積の高さが3mを超える区域	
それ以外の区域
