土砂災害警戒区域等の指定の告示に係る図書(その1)

自然現象の種類	急傾斜地の崩壊
箇所番号	N205K1188
箇所名	下八瀬の21
所在地	気仙沼市下八瀬
調査機関	宮城県気仙沼土木事務所

土砂災害警戒区域等の指定の告示に係る図書(その2)

危害のおそれのある土地、著しい危害のおそれのある土地の設定図			調査年度	令和6年度
急傾斜地の位置	箇所番号	N205K1188	箇所名	下八瀬の21
			所在地	気仙沼市下八瀬

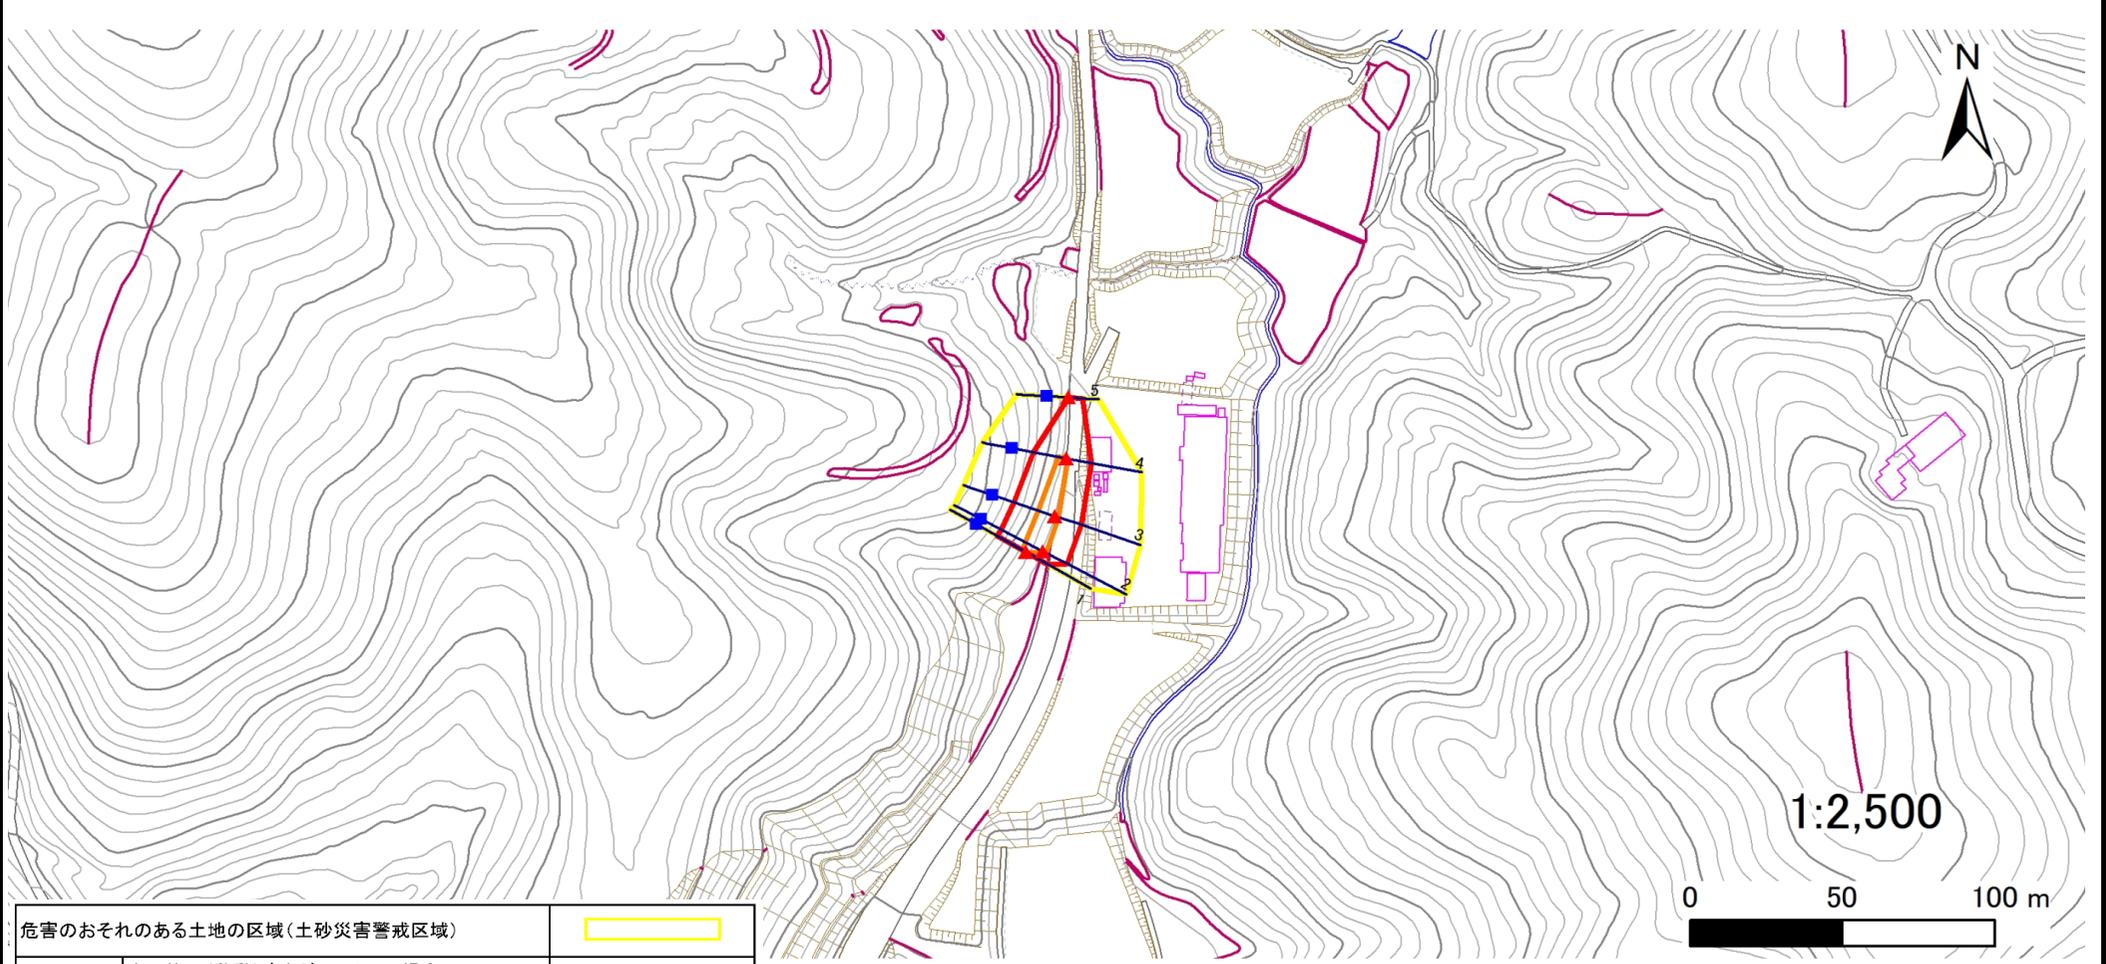
危害のおそれのある土地の区域(土砂災害警戒区域)		
著しい危害のおそれのある土地の区域(土砂災害特別警戒区域)	土石等の(移動)高さが1m以下の場合、土石等の移動による力が100kN/m ² を超える区域	
	土石等の堆積の高さが3mを超える区域	
それ以外の区域
