土砂災害警戒区域等の指定の告示に係る図書(その1)

自然現象の種類	急傾斜地の崩壊
箇所番号	N205K1190
箇所名	下八瀬の22
所在地	気仙沼市下八瀬
調査機関	宮城県気仙沼土木事務所

危害のおそれのある土地、著しい危害のおそれのある土地の設定図

急傾斜地の位置	箇所番号	N205K1190	箇所名	下八瀬の22	所在地	気仙沼市下八瀬
---------	------	-----------	-----	--------	-----	---------

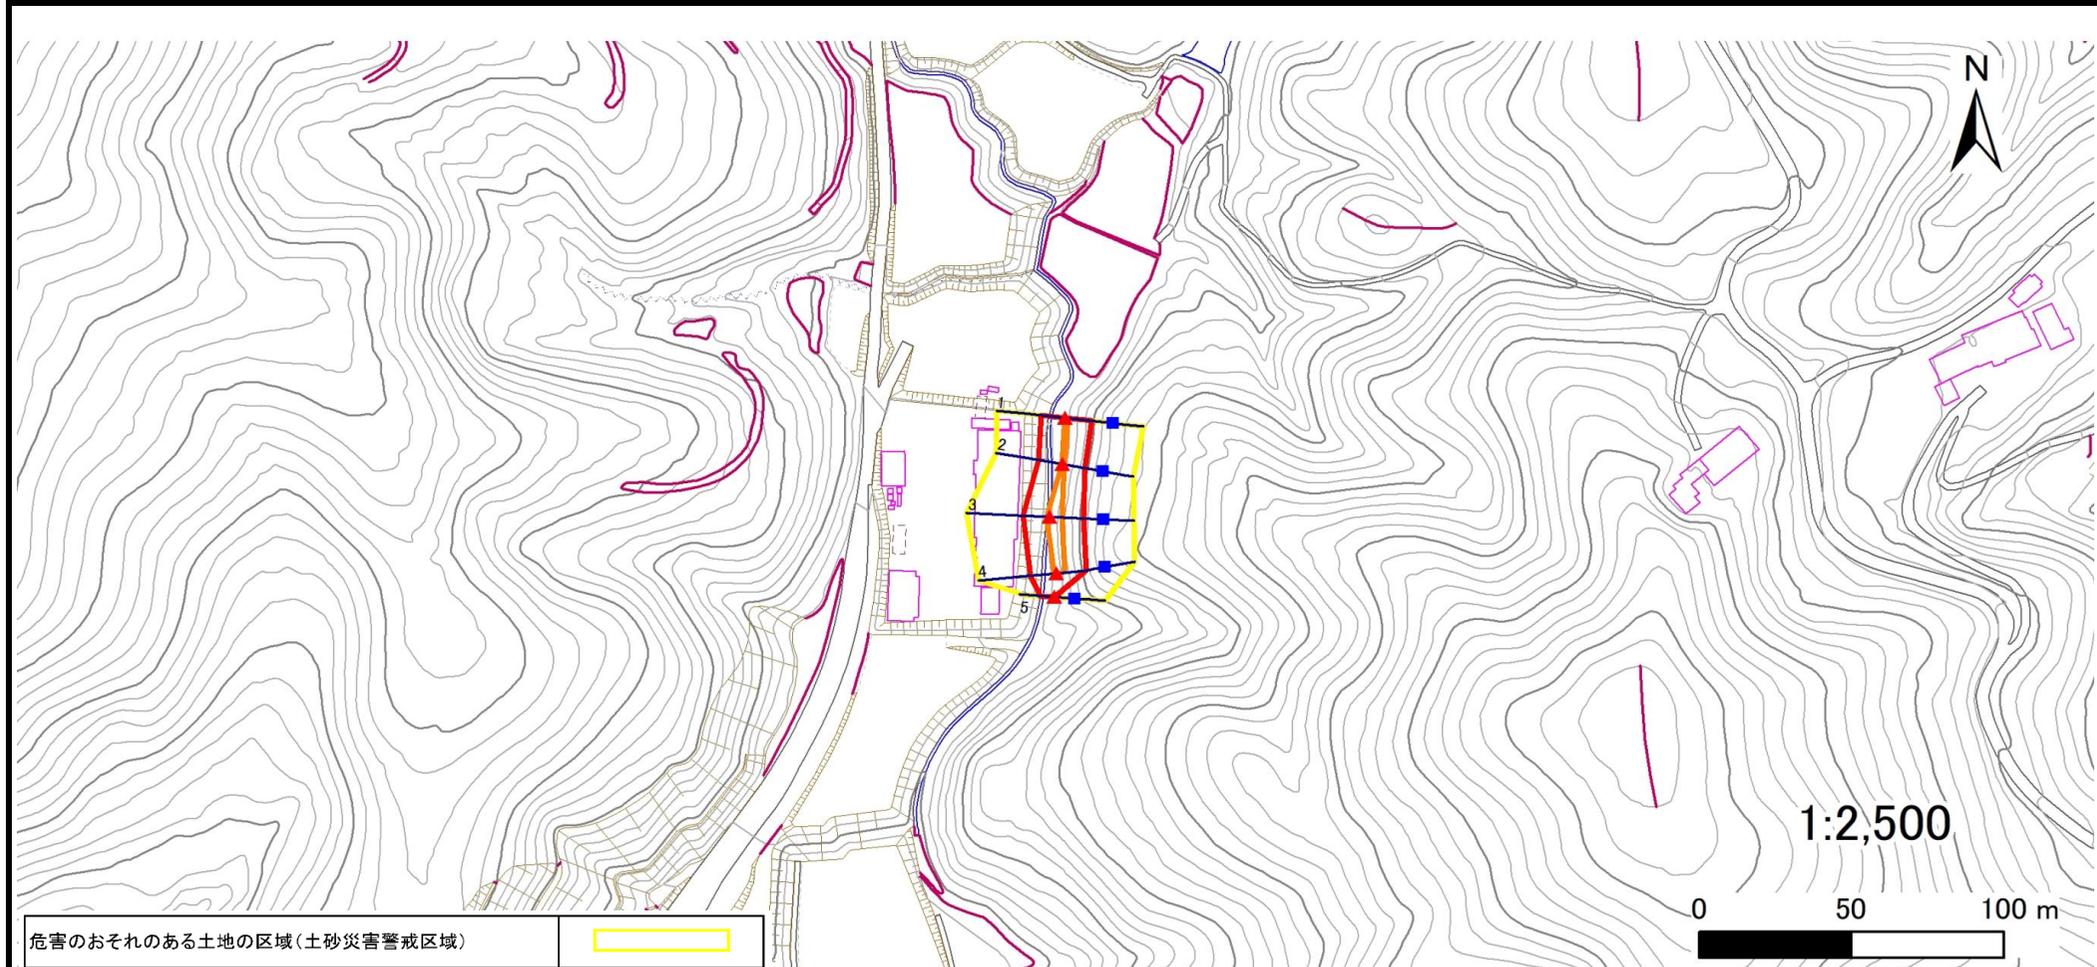
危害のおそれのある土地の区域(土砂災害警戒区域)	[Yellow outline]	
著しい危害のおそれのある土地の区域(土砂災害特別警戒区域)	土石等の(移動)高さが1m以下の場合、土石等の移動による力が100kN/m ² を超える区域	[Orange outline]
	土石等の堆積の高さが3mを超える区域	[Red outline]
それ以外の区域	[Red outline]
