土砂災害警戒区域等の指定の告示に係る図書(その1)

| 箇所番号 | N205K1206 |
| 箇所名 | 川崎尻2 |

危害のおそれのある土地、著しい危害のおそれのある土地の設定図

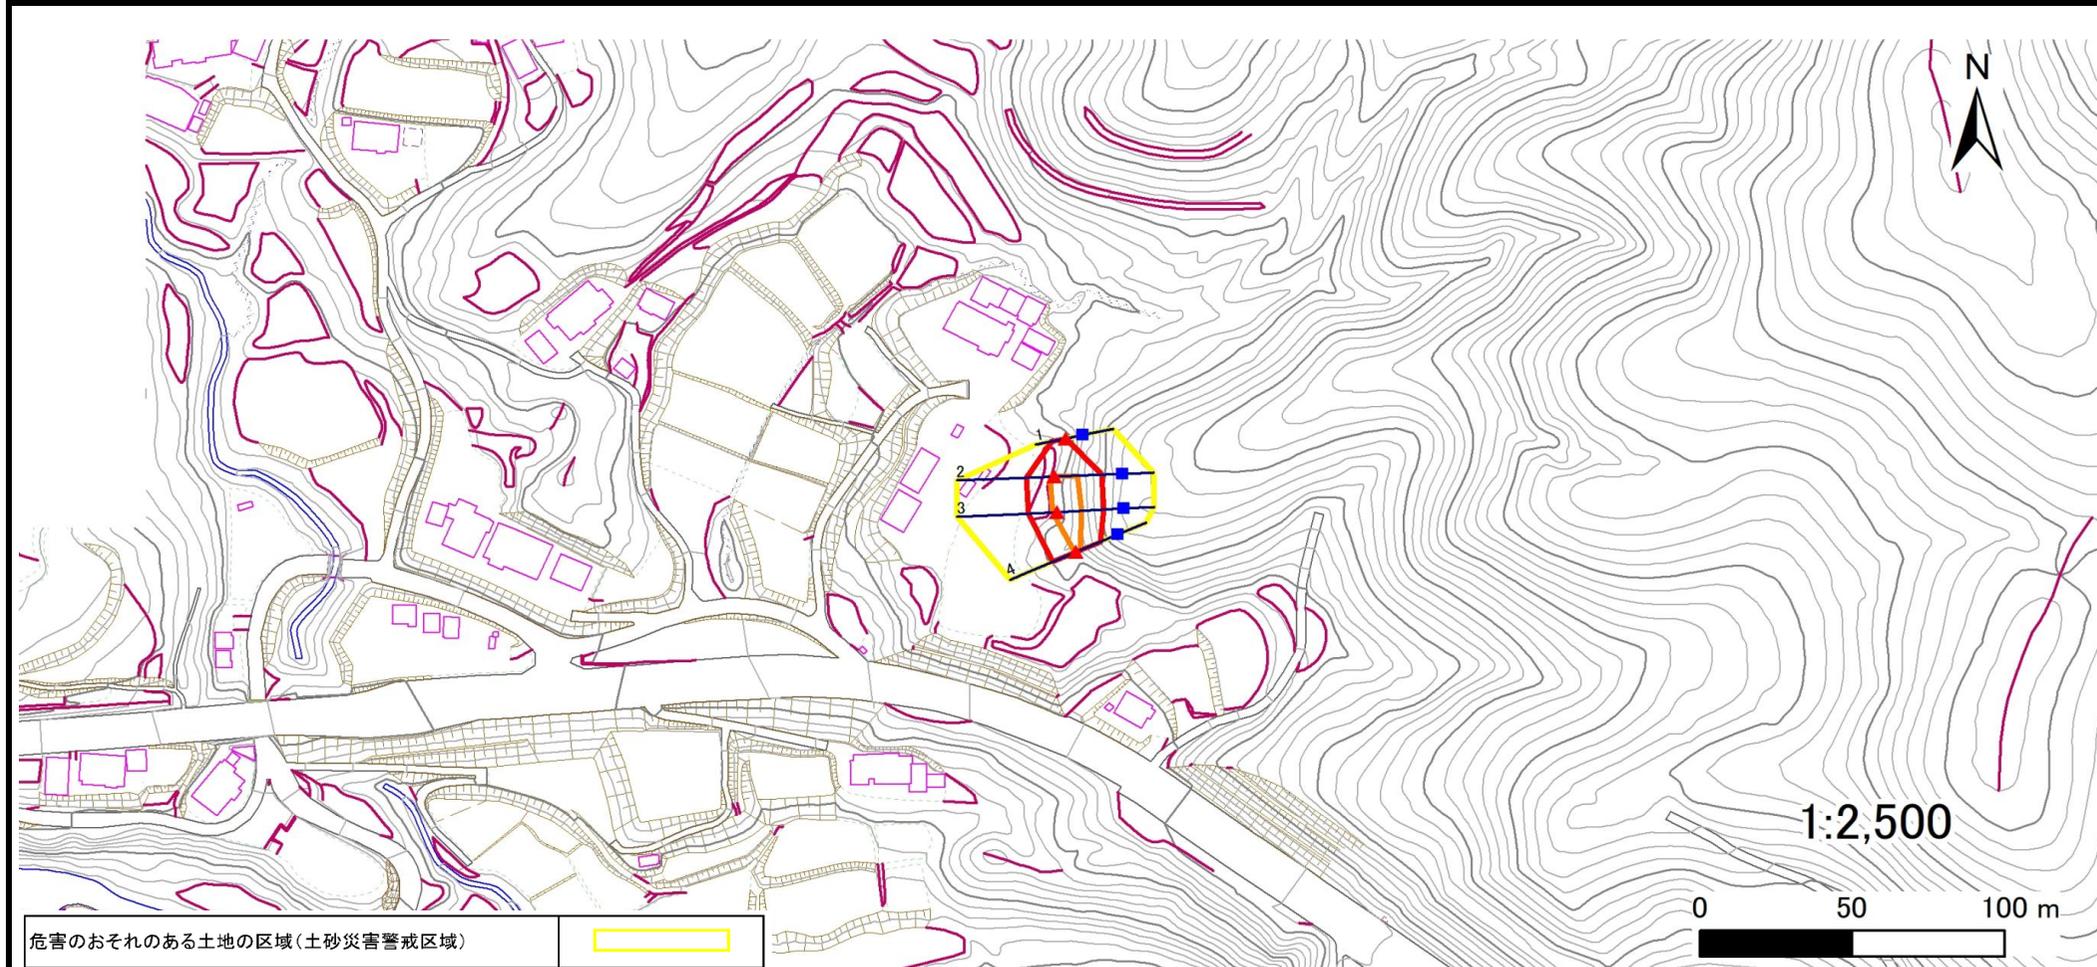
| 危害のおそれのある土地の区域(土砂災害警戒区域) | | |
| 著しい危害のおそれのある土地の区域(土砂災害特別警戒区域) | 土石等の(移動)高さが1m以下の場合、土石等の移動による力が100kN/m ² を超える区域 | |
| | 土石等の堆積の高さが3mを超える区域 | |
| それ以外の区域 | | |
