土砂災害警戒区域等の指定の告示に係る図書(その1)

告示番号	宮城県告示第146号
告示年月日	令和8年3月13日

自然現象の種類	急傾斜地の崩壊
箇所番号	N205K1220
箇所名	下八瀬の3
所在地	気仙沼市下八瀬
調査機関	宮城県気仙沼土木事務所

危害のおそれのある土地、著しい危害のおそれのある土地の設定図

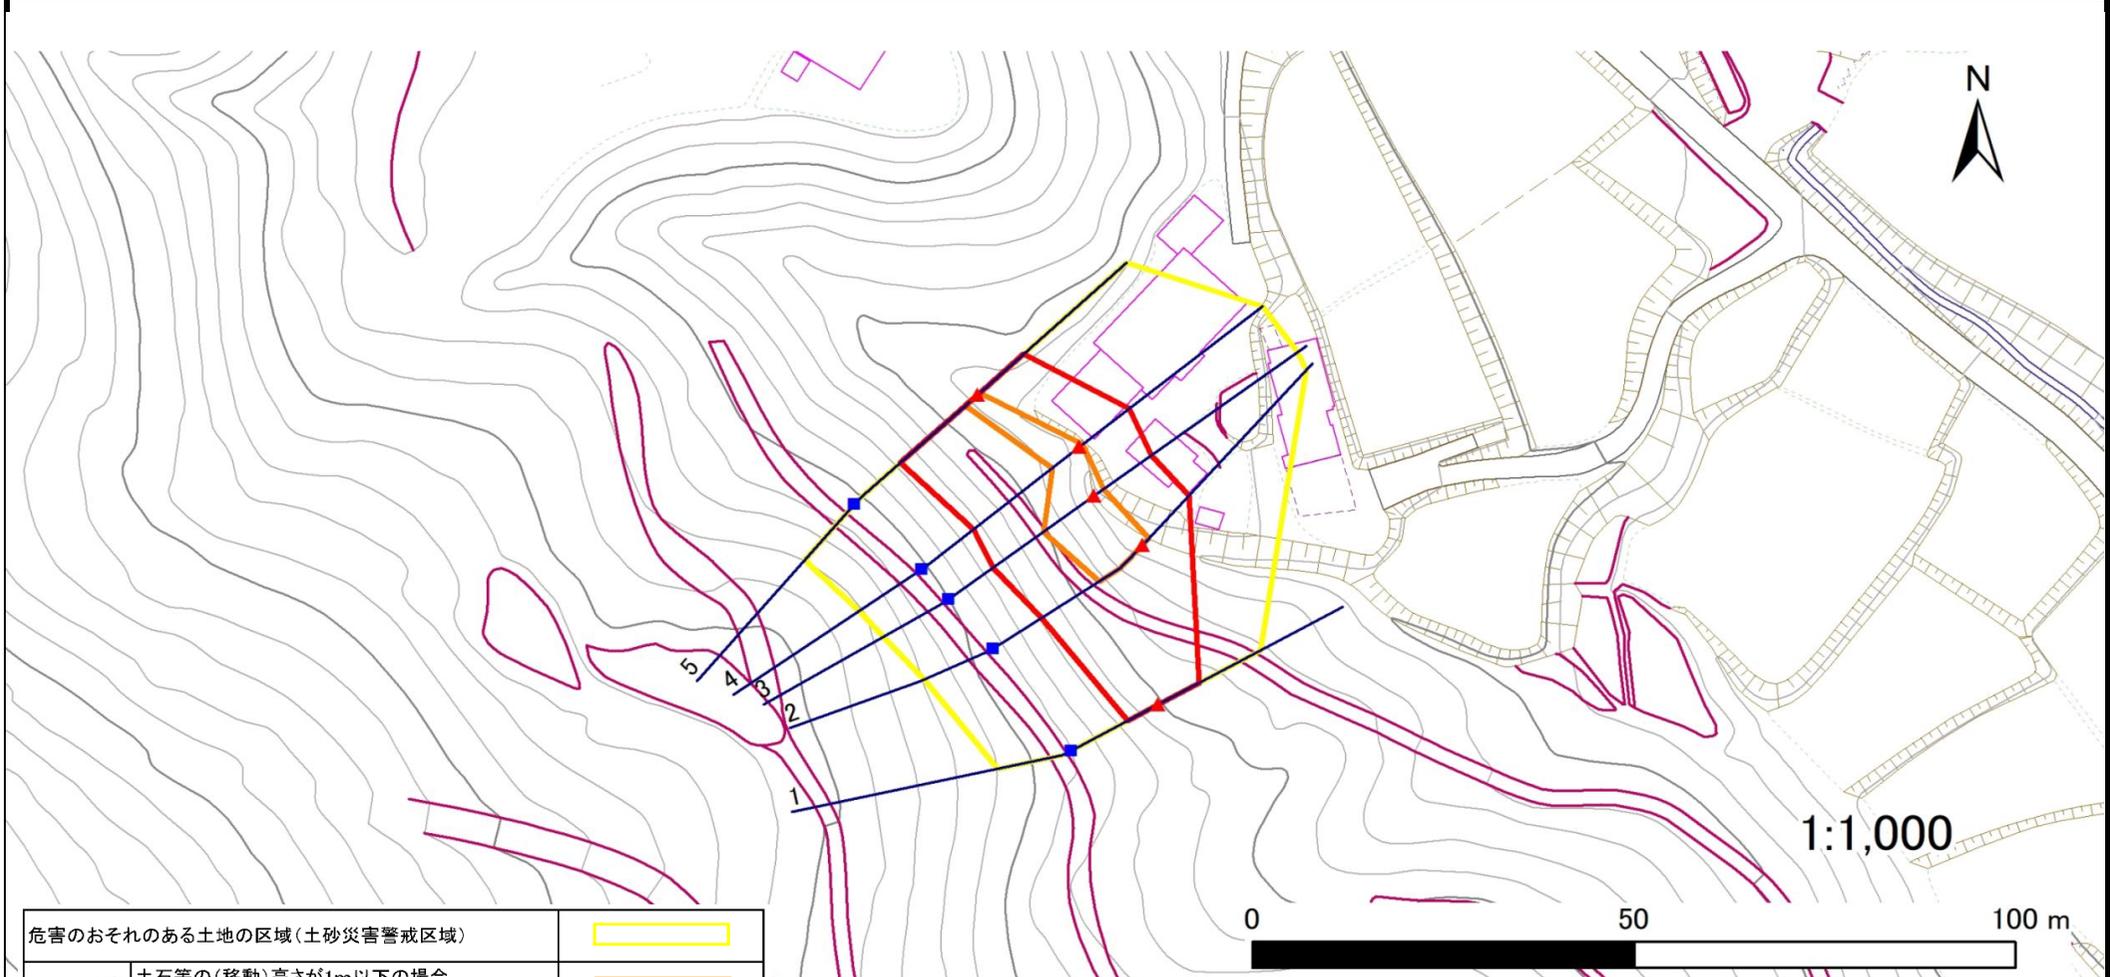
危害のおそれのある土地の区域(土砂災害警戒区域)	[Yellow box]	
著しい危害のおそれのある土地の区域(土砂災害特別警戒区域)	土石等の(移動)高さが1m以下の場合、土石等の移動による力が100kN/m ² を超える区域	[Orange box]
	土石等の堆積の高さが3mを超える区域	[Red box]
それ以外の区域	[Pink box]
