土砂災害警戒区域等の指定の告示に係る図書(その1)

自然現象の種類	急傾斜地の崩壊
箇所番号	N205K1238
箇所名	東八幡前の9
所在地	気仙沼市東八幡前
調査機関	宮城県気仙沼土木事務所

土砂災害警戒区域等の指定の告示に係る図書(その2)

危害のおそれのある土地、著しい危害のおそれのある土地の設定図

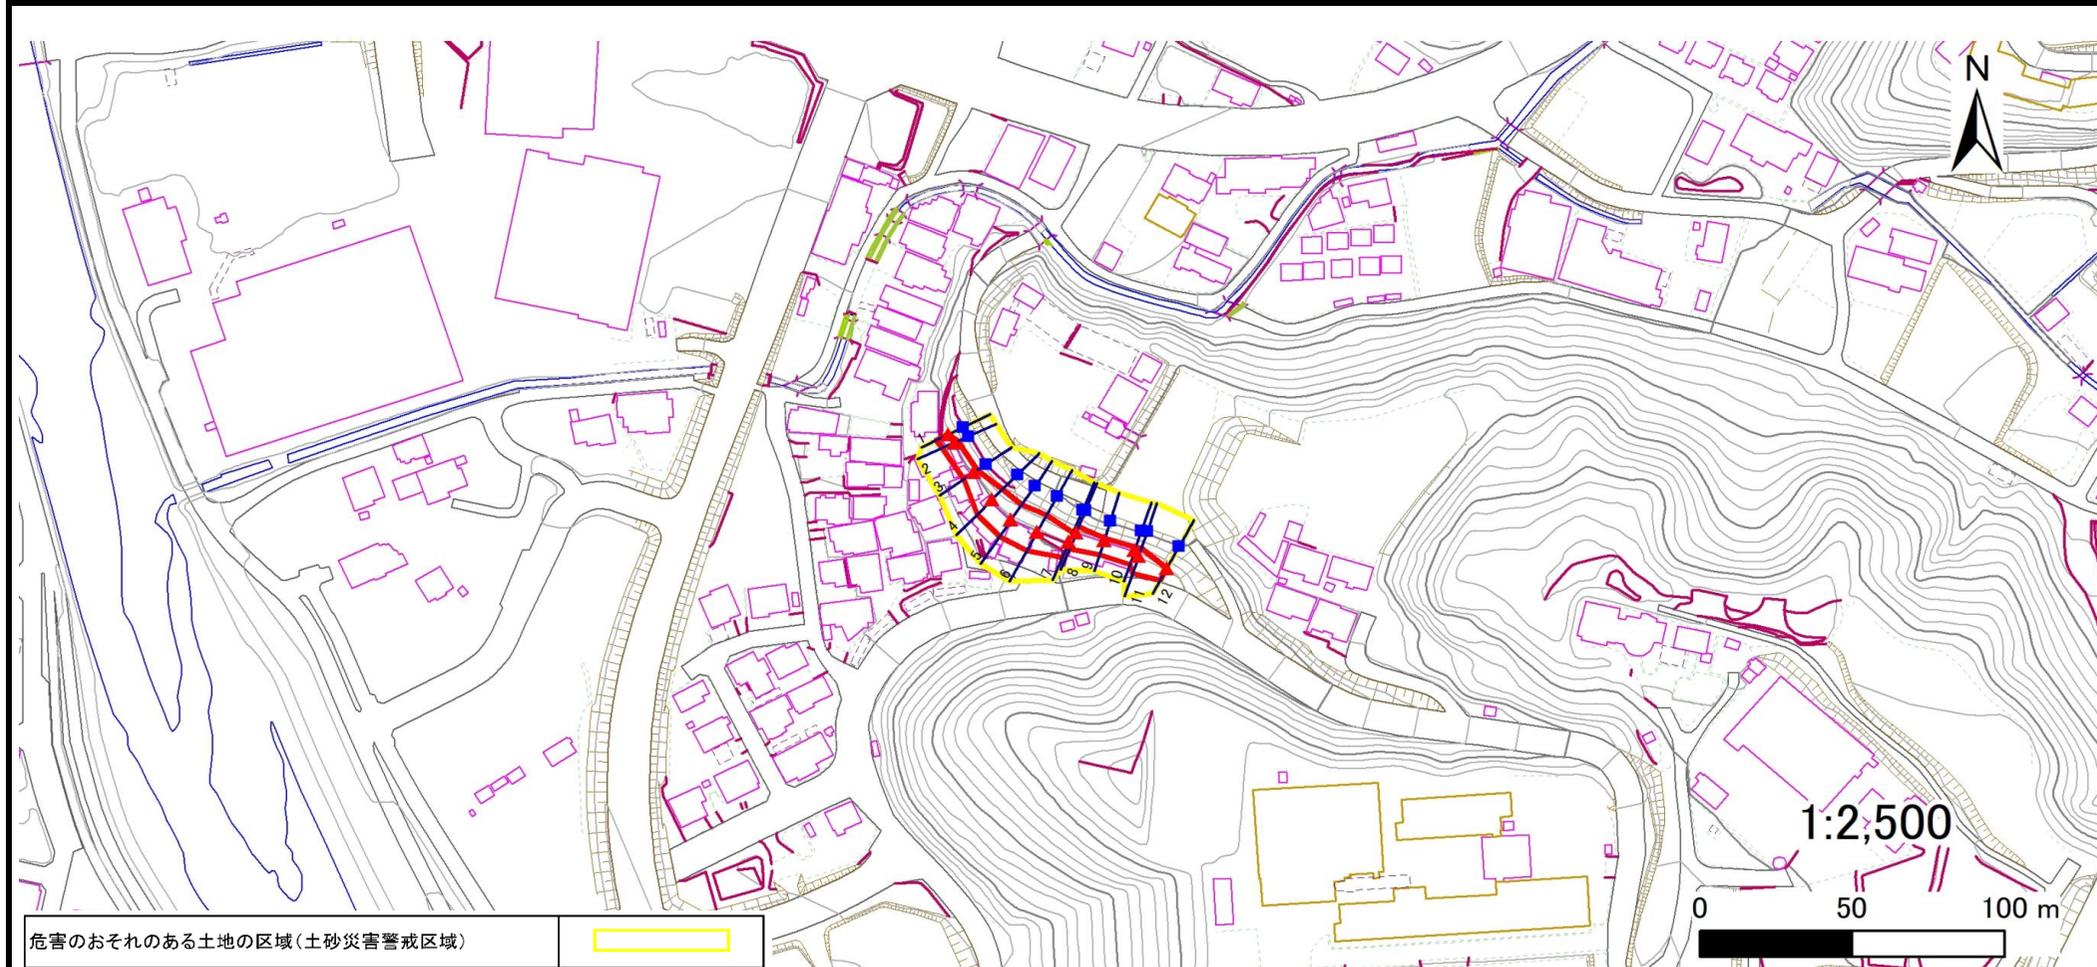
危害のおそれのある土地の区域(土砂災害警戒区域)	[Yellow outline]	
著しい危害のおそれのある土地の区域(土砂災害特別警戒区域)	土石等の(移動)高さが1m以下の場合、土石等の移動による力が100kN/m ² を超える区域	[Orange outline]
	土石等の堆積の高さが3mを超える区域	[Red outline]
それ以外の区域	[Red outline]
