土砂災害警戒区域等の指定の告示に係る図書(その1)

告示番号	宮城県告示第146号
告示年月日	令和8年3月13日

自然現象の種類	急傾斜地の崩壊
箇所番号	N205K1244
箇所名	東八幡前の11
所在地	気仙沼市東八幡前
調査機関	宮城県気仙沼土木事務所

危害のおそれのある土地、著しい危害のおそれのある土地の設定図			調査年度	令和6年度
急傾斜地の位置	箇所番号	N205K1244	箇所名	東八幡前の11
			所在地	気仙沼市東八幡前

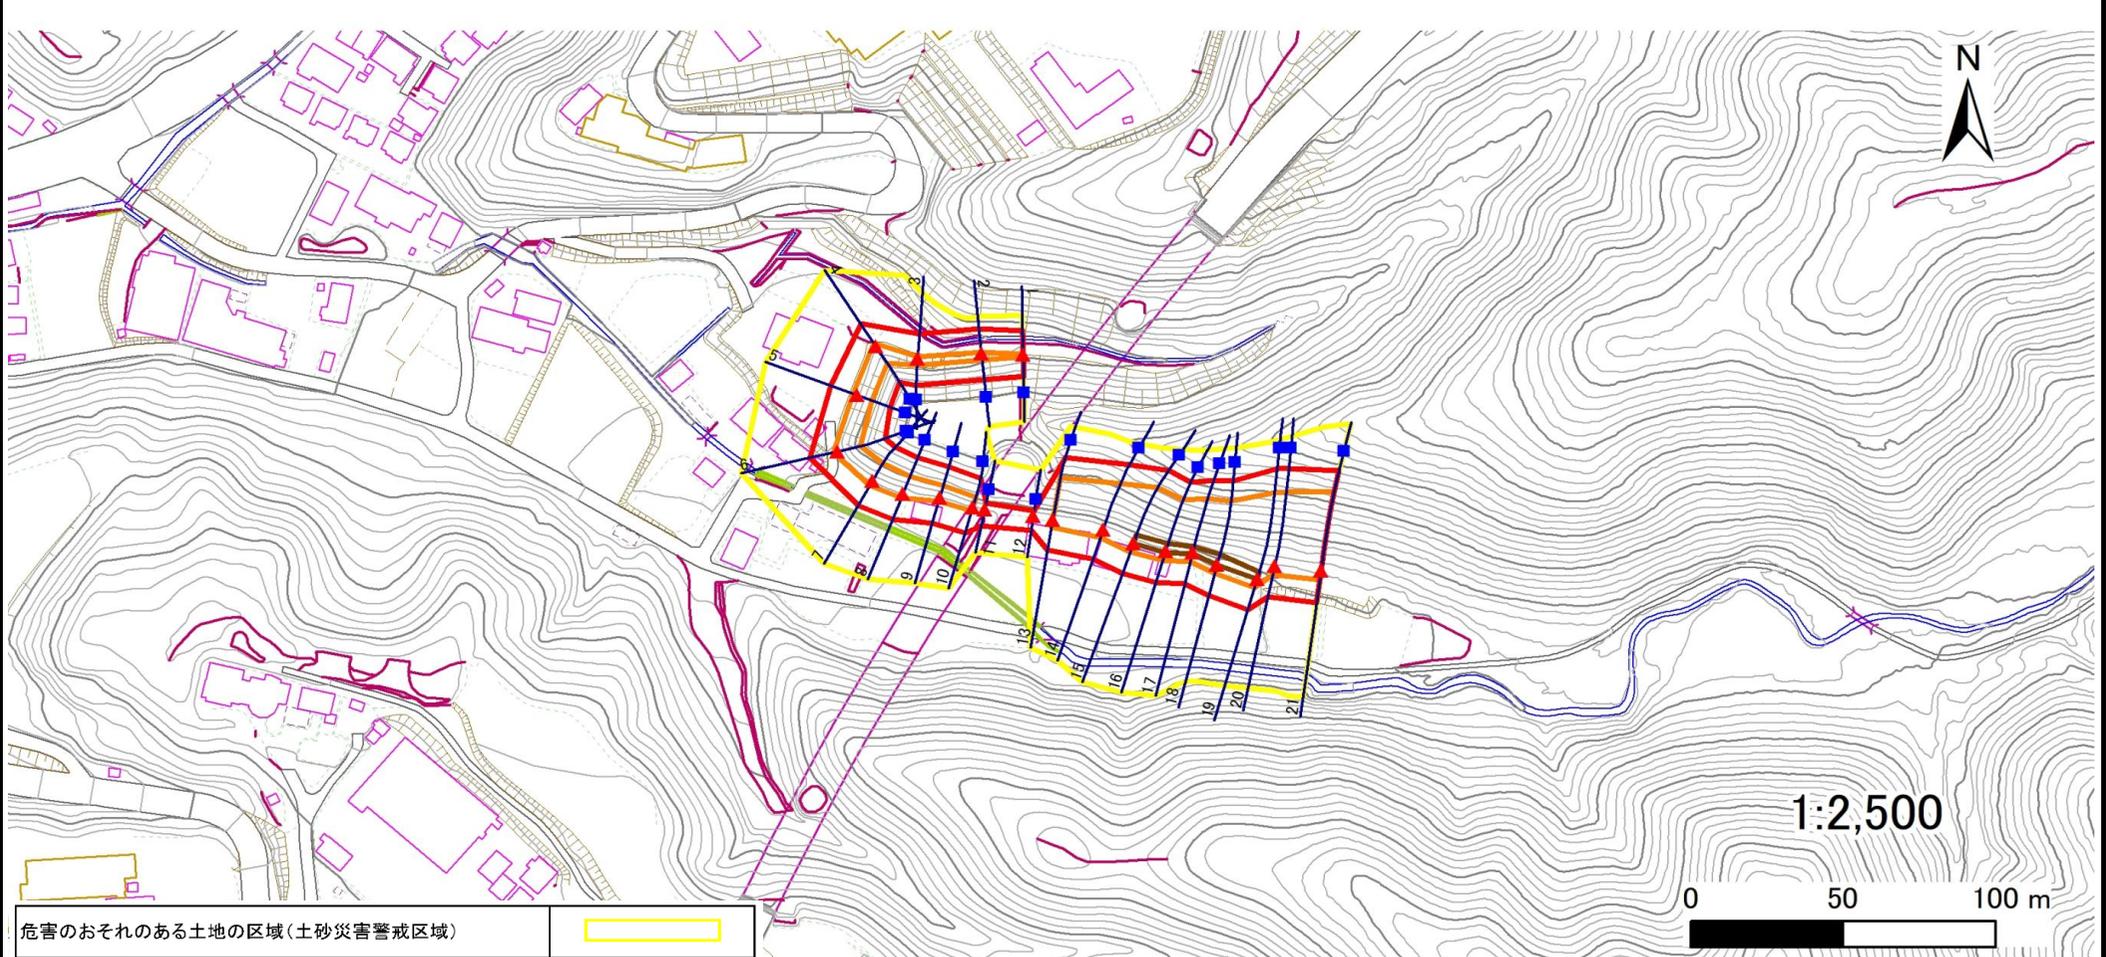
危害のおそれのある土地の区域(土砂災害警戒区域)		
著しい危害のおそれのある土地の区域(土砂災害特別警戒区域)	土石等の(移動)高さが1m以下の場合、土石等の移動による力が100kN/m ² を超える区域	
	土石等の堆積の高さが3mを超える区域	
それ以外の区域
