# 土砂災害警戒区域等の指定の告示に係る図書(その1)

自然現象の種類	急傾斜地の崩壊
箇所番号	N205K1258
箇所名	下八瀬の6
所在地	気仙沼市下八瀬
調査機関	宮城県気仙沼土木事務所

危害のおそれのある土地、著しい危害のおそれのある土地の設定図

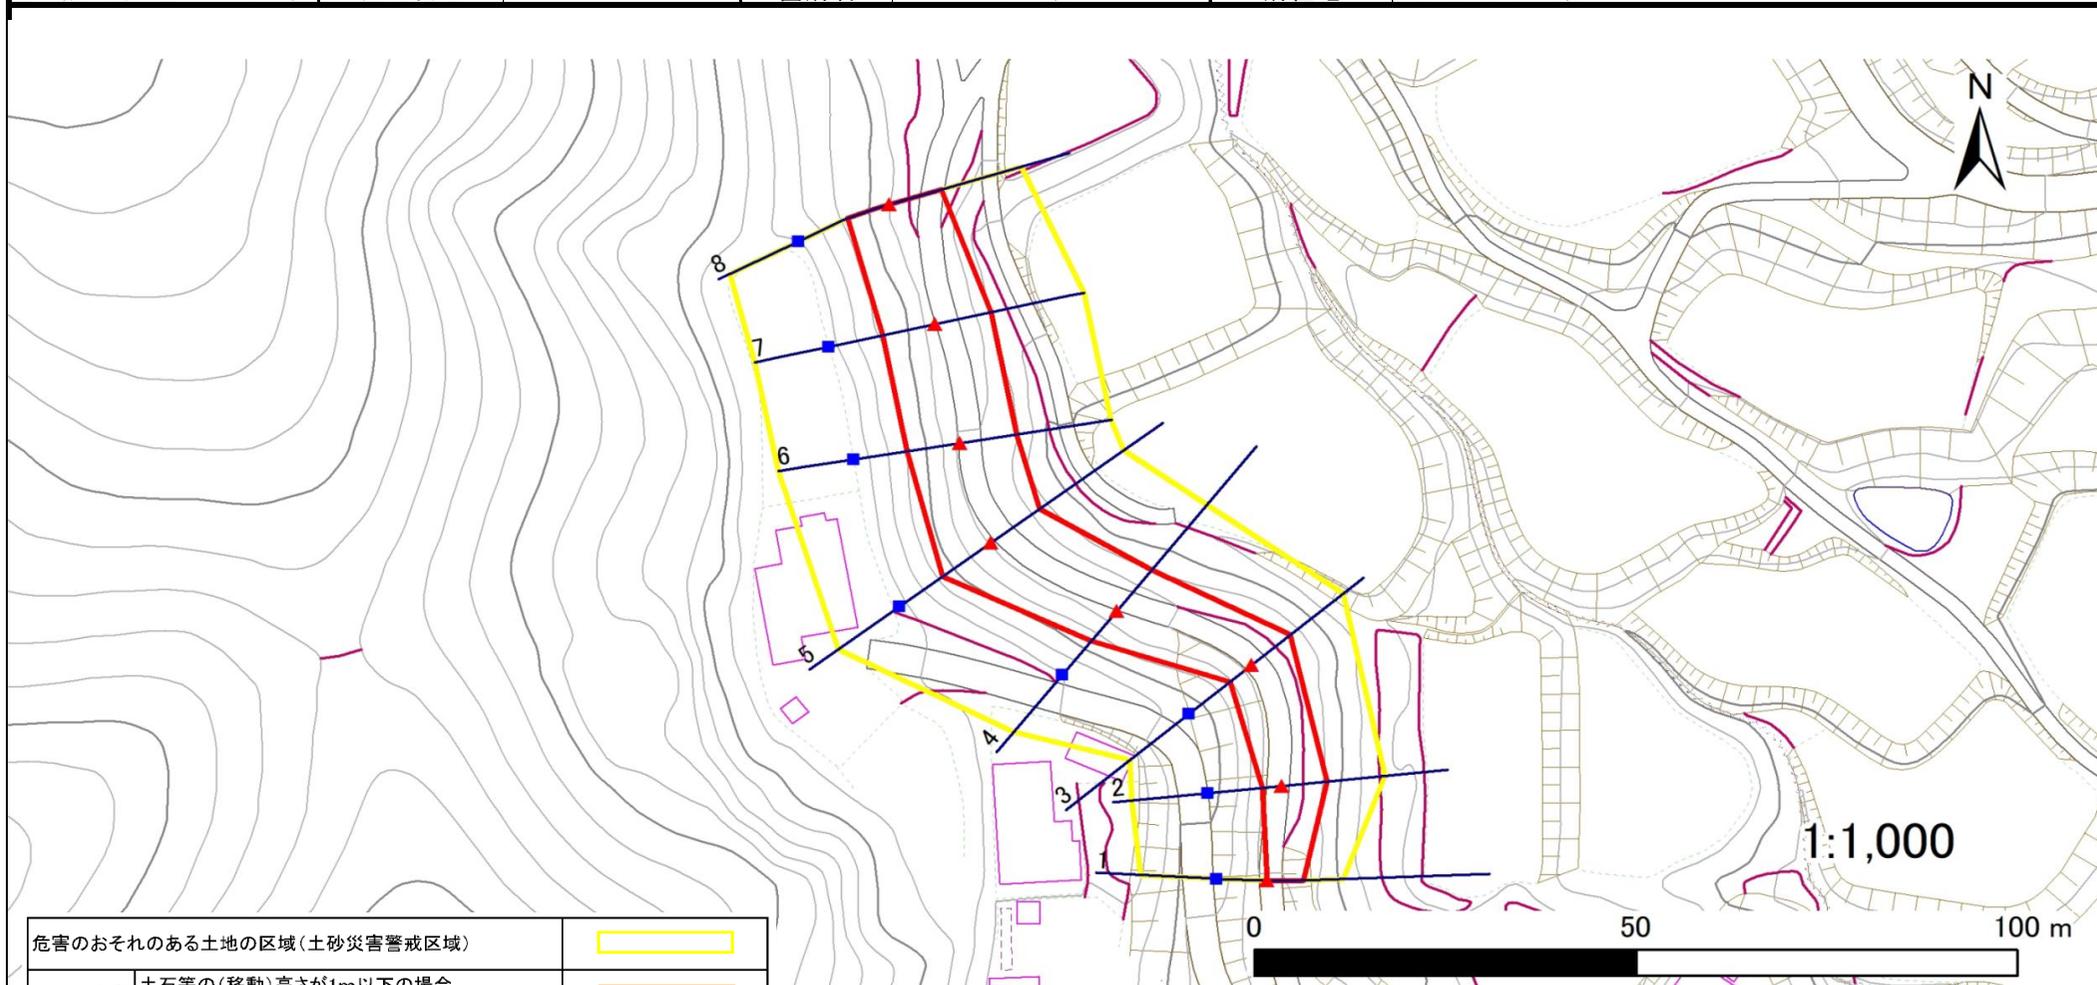
危害のおそれのある土地の区域(土砂災害警戒区域)		
著しい危害のおそれのある土地の区域(土砂災害特別警戒区域)	土石等の(移動)高さが1m以下の場合、土石等の移動による力が100kN/m <sup>2</sup> を超える区域	
	土石等の堆積の高さが3mを超える区域	
それ以外の区域
