土砂災害警戒区域等の指定の告示に係る図書(その1)

告示番号	宮城県告示第146号
告示年月日	令和8年3月13日

自然現象の種類	急傾斜地の崩壊
箇所番号	N205K1262
箇所名	東八幡前の16
所在地	気仙沼市東八幡前
調査機関	宮城県気仙沼土木事務所

危害のおそれのある土地、著しい危害のおそれのある土地の設定図

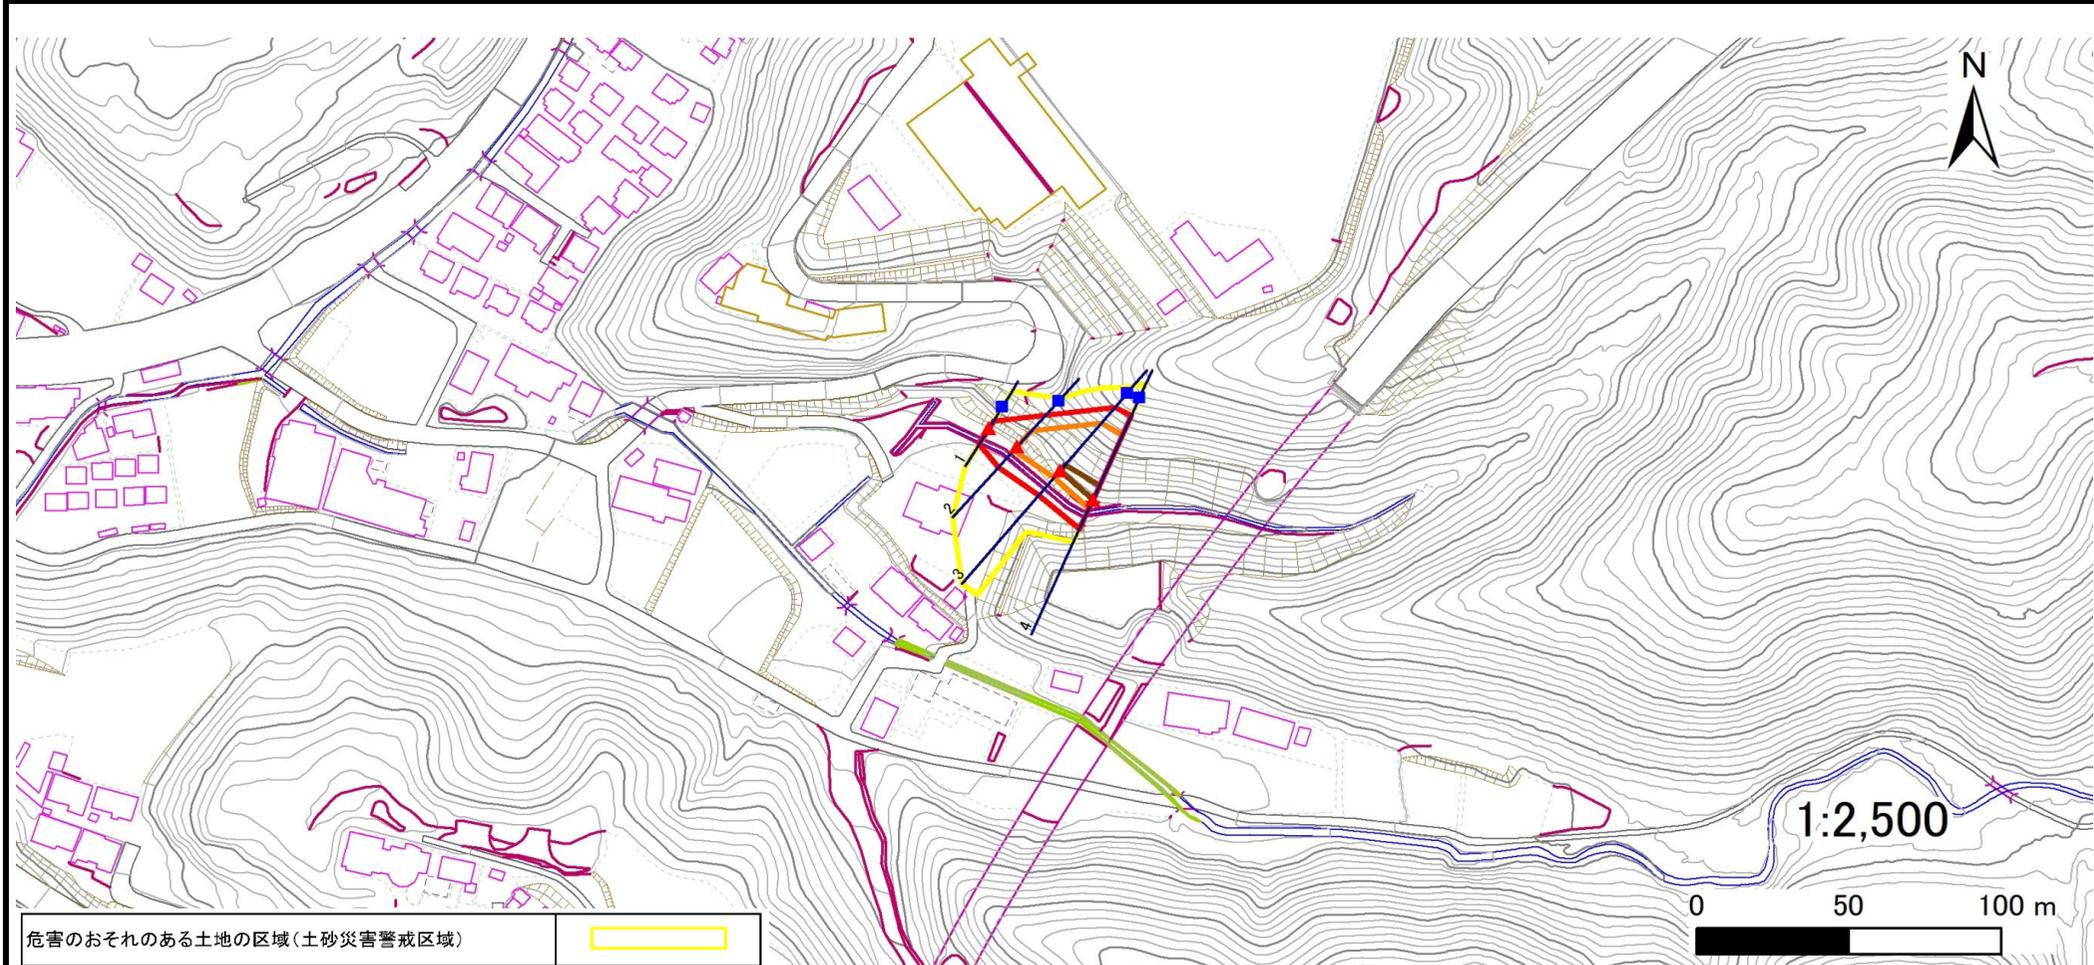
危害のおそれのある土地の区域(土砂災害警戒区域)		
著しい危害のおそれのある土地の区域(土砂災害特別警戒区域)	土石等の(移動)高さが1m以下の場合、土石等の移動による力が100kN/m ² を超える区域	
	土石等の堆積の高さが3mを超える区域	
それ以外の区域
