# 土砂災害警戒区域等の指定の告示に係る図書(その1)

自然現象の種類	急傾斜地の崩壊
箇所番号	N205K1268
箇所名	下八瀬の9
所在地	気仙沼市下八瀬
調査機関	宮城県気仙沼土木事務所

## 土砂災害警戒区域等の指定の告示に係る図書(その2)

危害のおそれのある土地、著しい危害のおそれのある土地の設定図

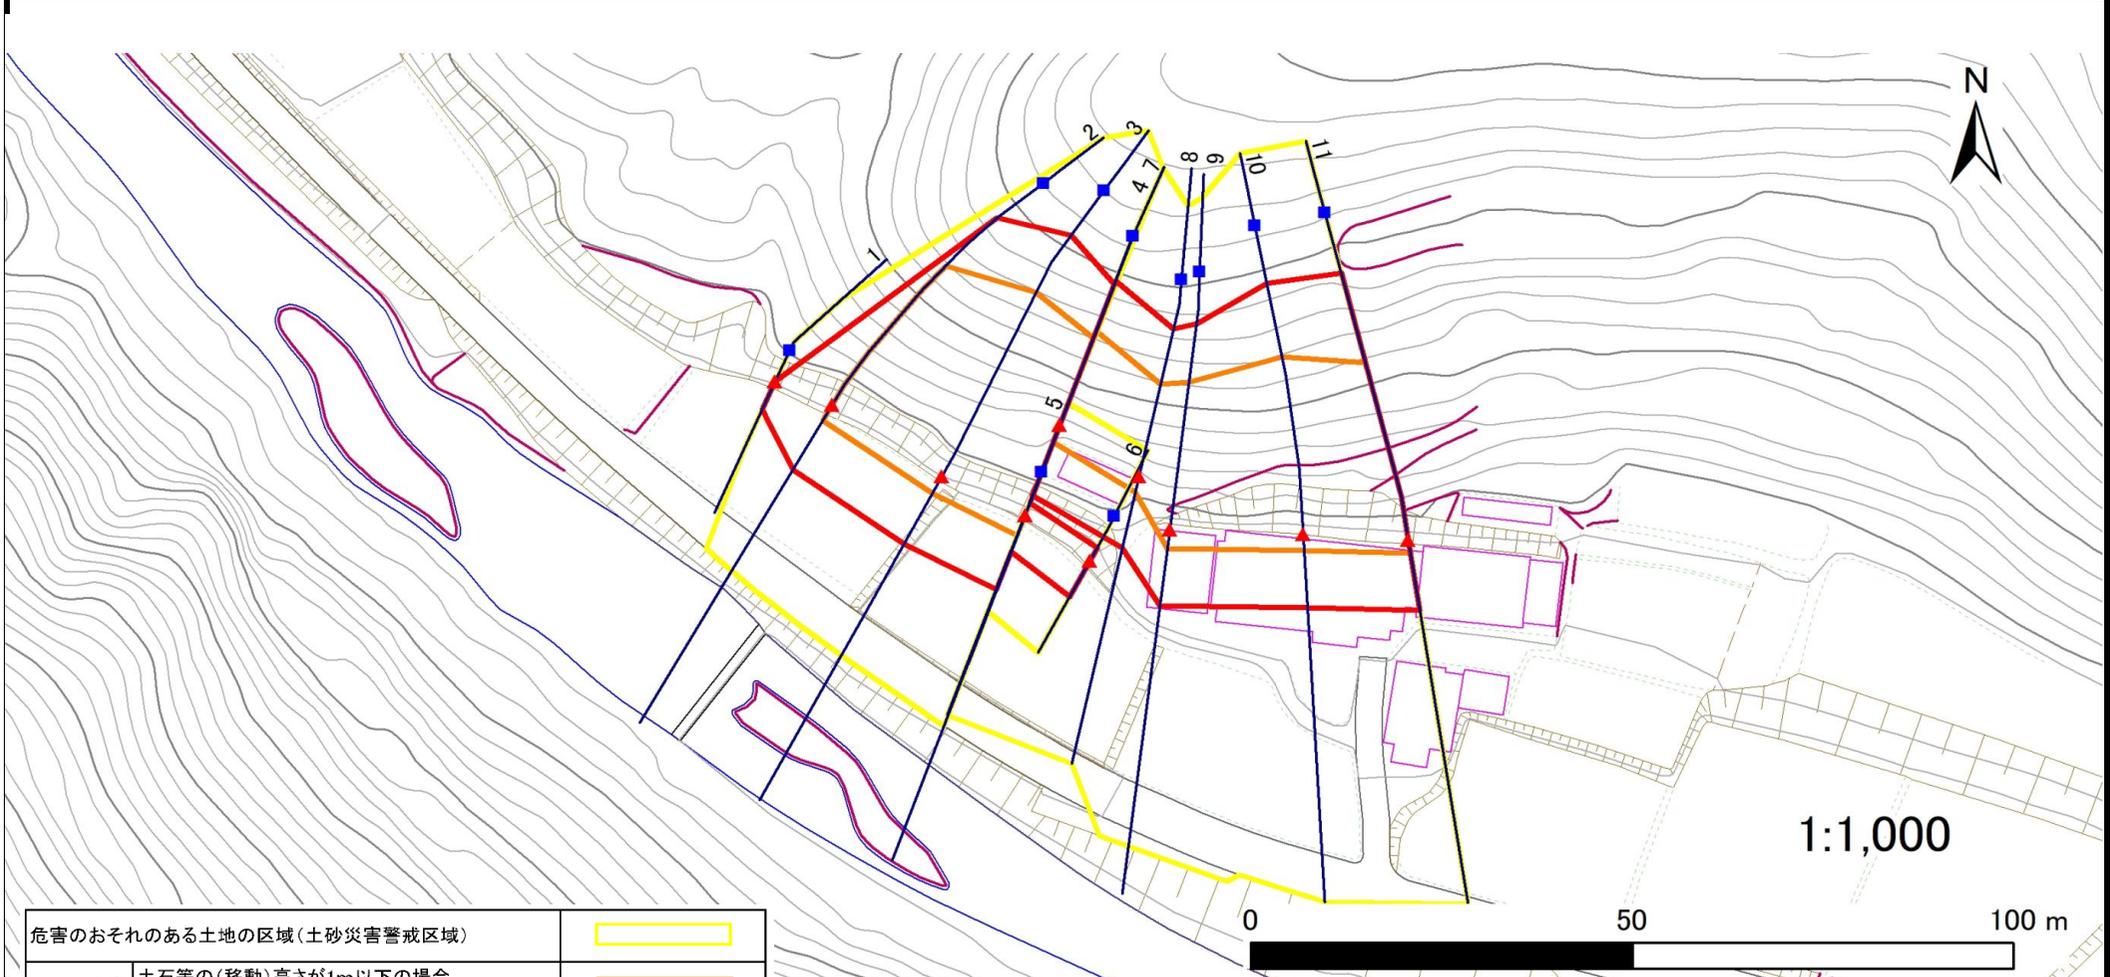
危害のおそれのある土地の区域(土砂災害警戒区域)		
著しい危害のおそれのある土地の区域(土砂災害特別警戒区域)	土石等の(移動)高さが1m以下の場合、土石等の移動による力が100kN/m <sup>2</sup> を超える区域	
	土石等の堆積の高さが3mを超える区域	
それ以外の区域
