土砂災害警戒区域等の指定の告示に係る図書(その1)

告示番号	宮城県告示第146号
告示年月日	令和8年3月13日

自然現象の種類	急傾斜地の崩壊
箇所番号	N205K1269
箇所名	東八幡前の17
所在地	気仙沼市東八幡前
調査機関	宮城県気仙沼土木事務所

危害のおそれのある土地、著しい危害のおそれのある土地の設定図

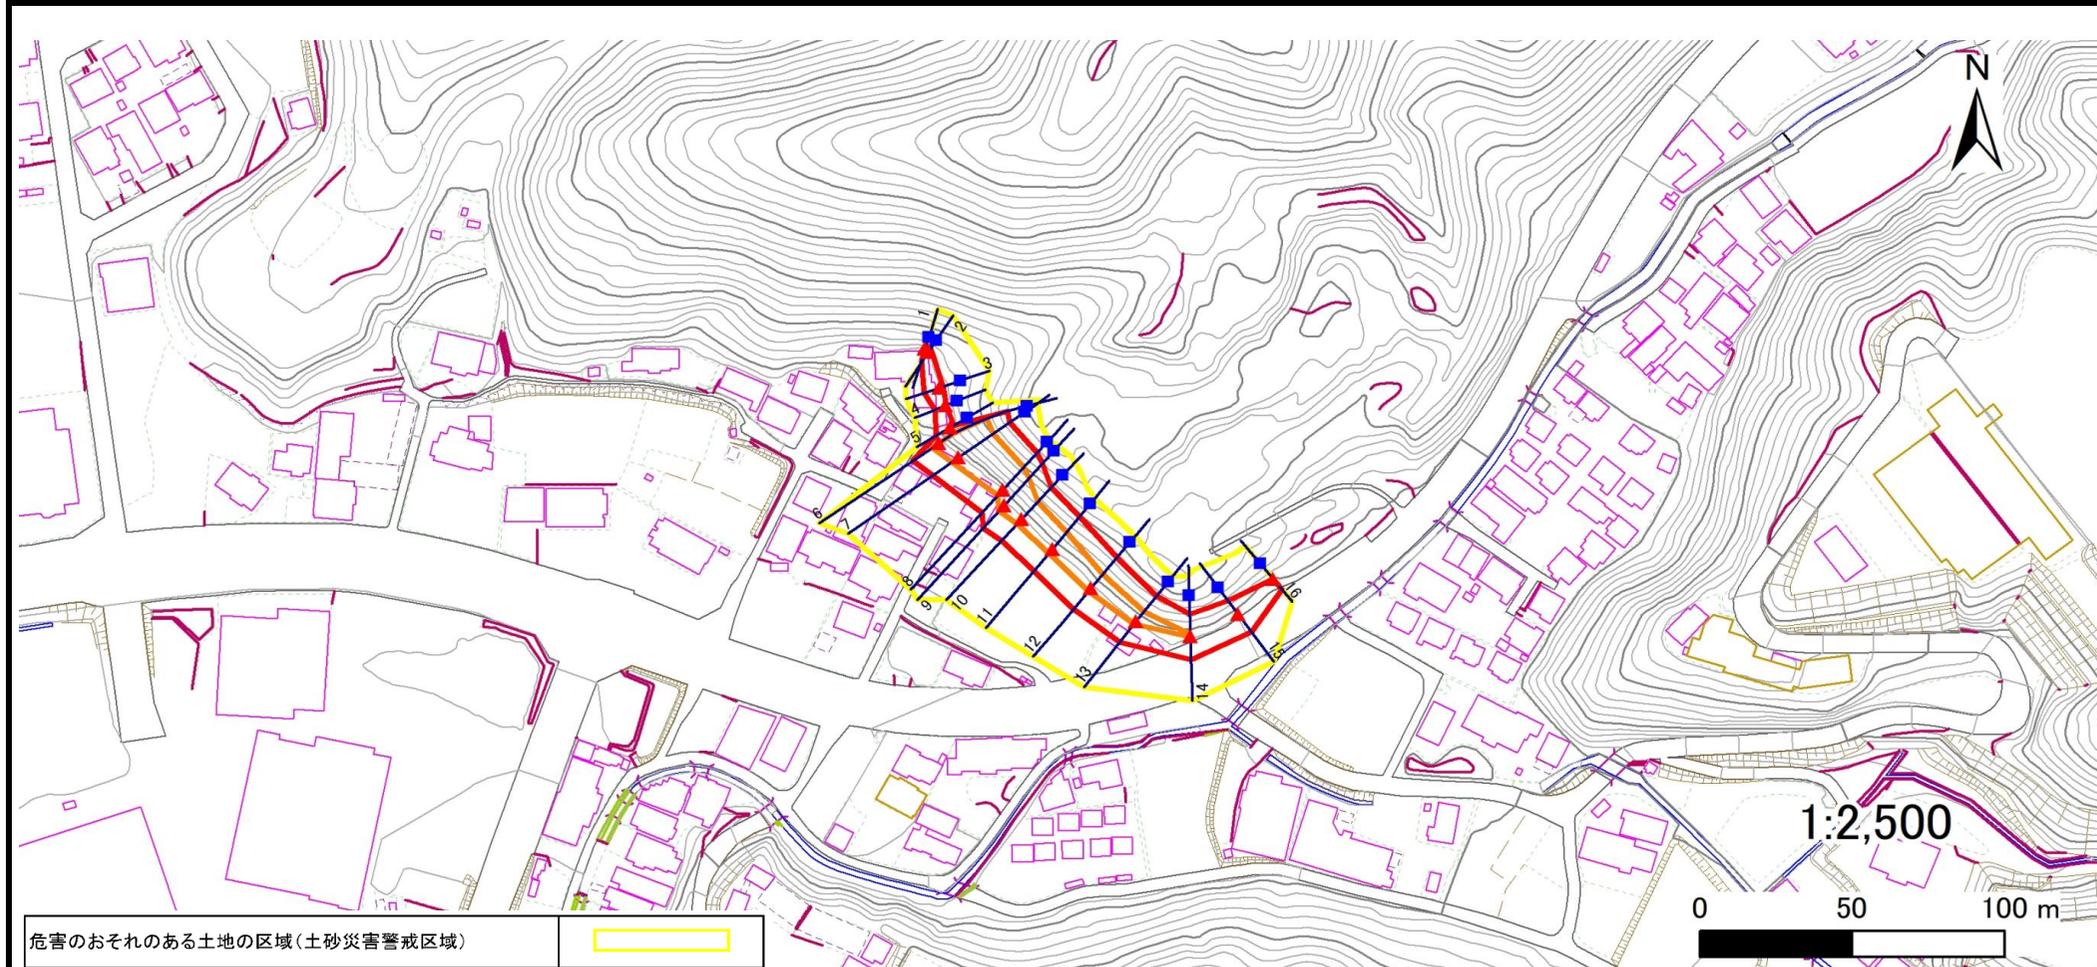
危害のおそれのある土地の区域(土砂災害警戒区域)	[Yellow box]	
著しい危害のおそれのある土地の区域(土砂災害特別警戒区域)	土石等の(移動)高さが1m以下の場合、土石等の移動による力が100kN/m ² を超える区域	[Orange box]
	土石等の堆積の高さが3mを超える区域	[Red box]
それ以外の区域	[Pink box]
