# 土砂災害警戒区域等の指定の告示に係る図書(その1)

自然現象の種類	急傾斜地の崩壊
箇所番号	N205K1275
箇所名	西八幡前3
所在地	気仙沼市西八幡前
調査機関	宮城県気仙沼土木事務所

危害のおそれのある土地、著しい危害のおそれのある土地の設定図

急傾斜地の位置	箇所番号	N205K1275	箇所名	西八幡前3	所在地	気仙沼市西八幡前
---------	------	-----------	-----	-------	-----	----------

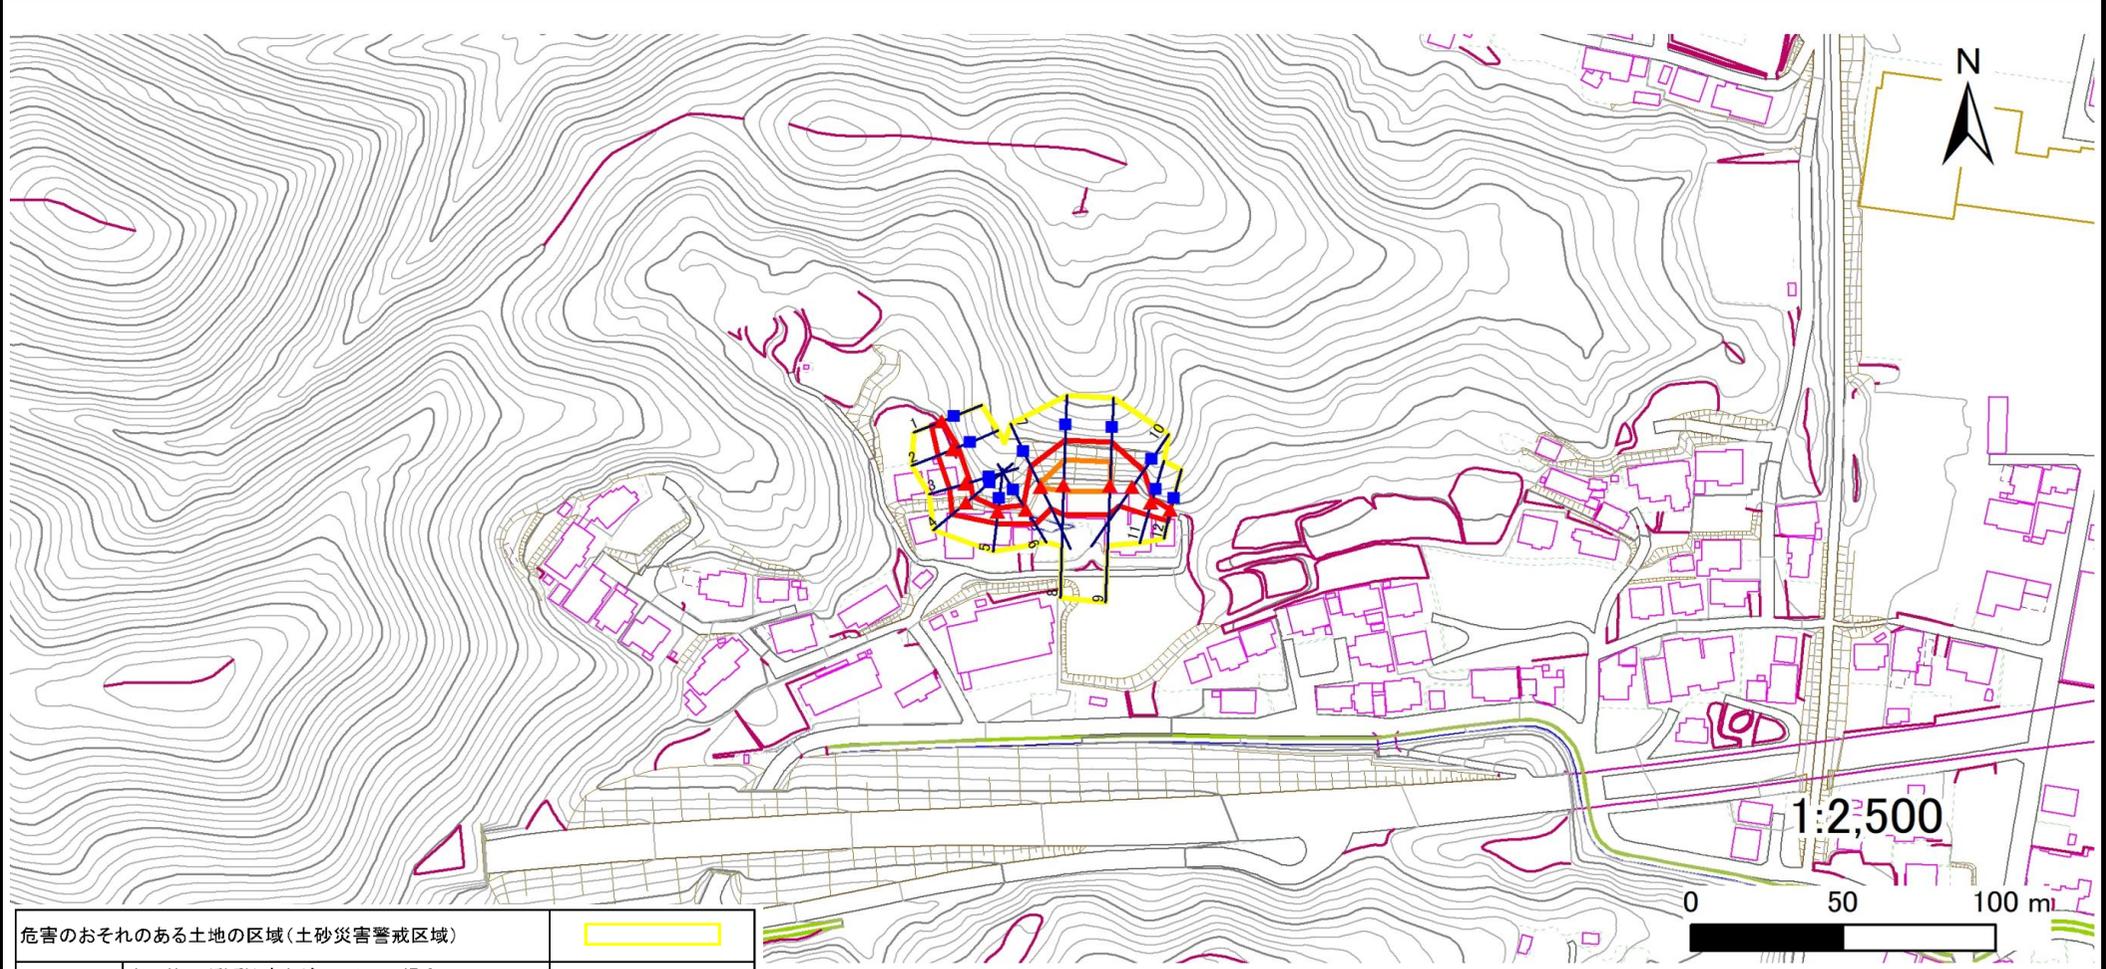
危害のおそれのある土地の区域(土砂災害警戒区域)		
著しい危害のおそれのある土地の区域(土砂災害特別警戒区域)	土石等の(移動)高さが1m以下の場合、土石等の移動による力が100kN/m <sup>2</sup> を超える区域	
	土石等の堆積の高さが3mを超える区域	
それ以外の区域
