# 土砂災害警戒区域等の指定の告示に係る図書(その1)

告示番号	宮城県告示第146号
告示年月日	令和8年3月13日

自然現象の種類	急傾斜地の崩壊
箇所番号	N205K1284
箇所名	下八瀬の12
所在地	気仙沼市下八瀬
調査機関	宮城県気仙沼土木事務所

危害のおそれのある土地、著しい危害のおそれのある土地の設定図

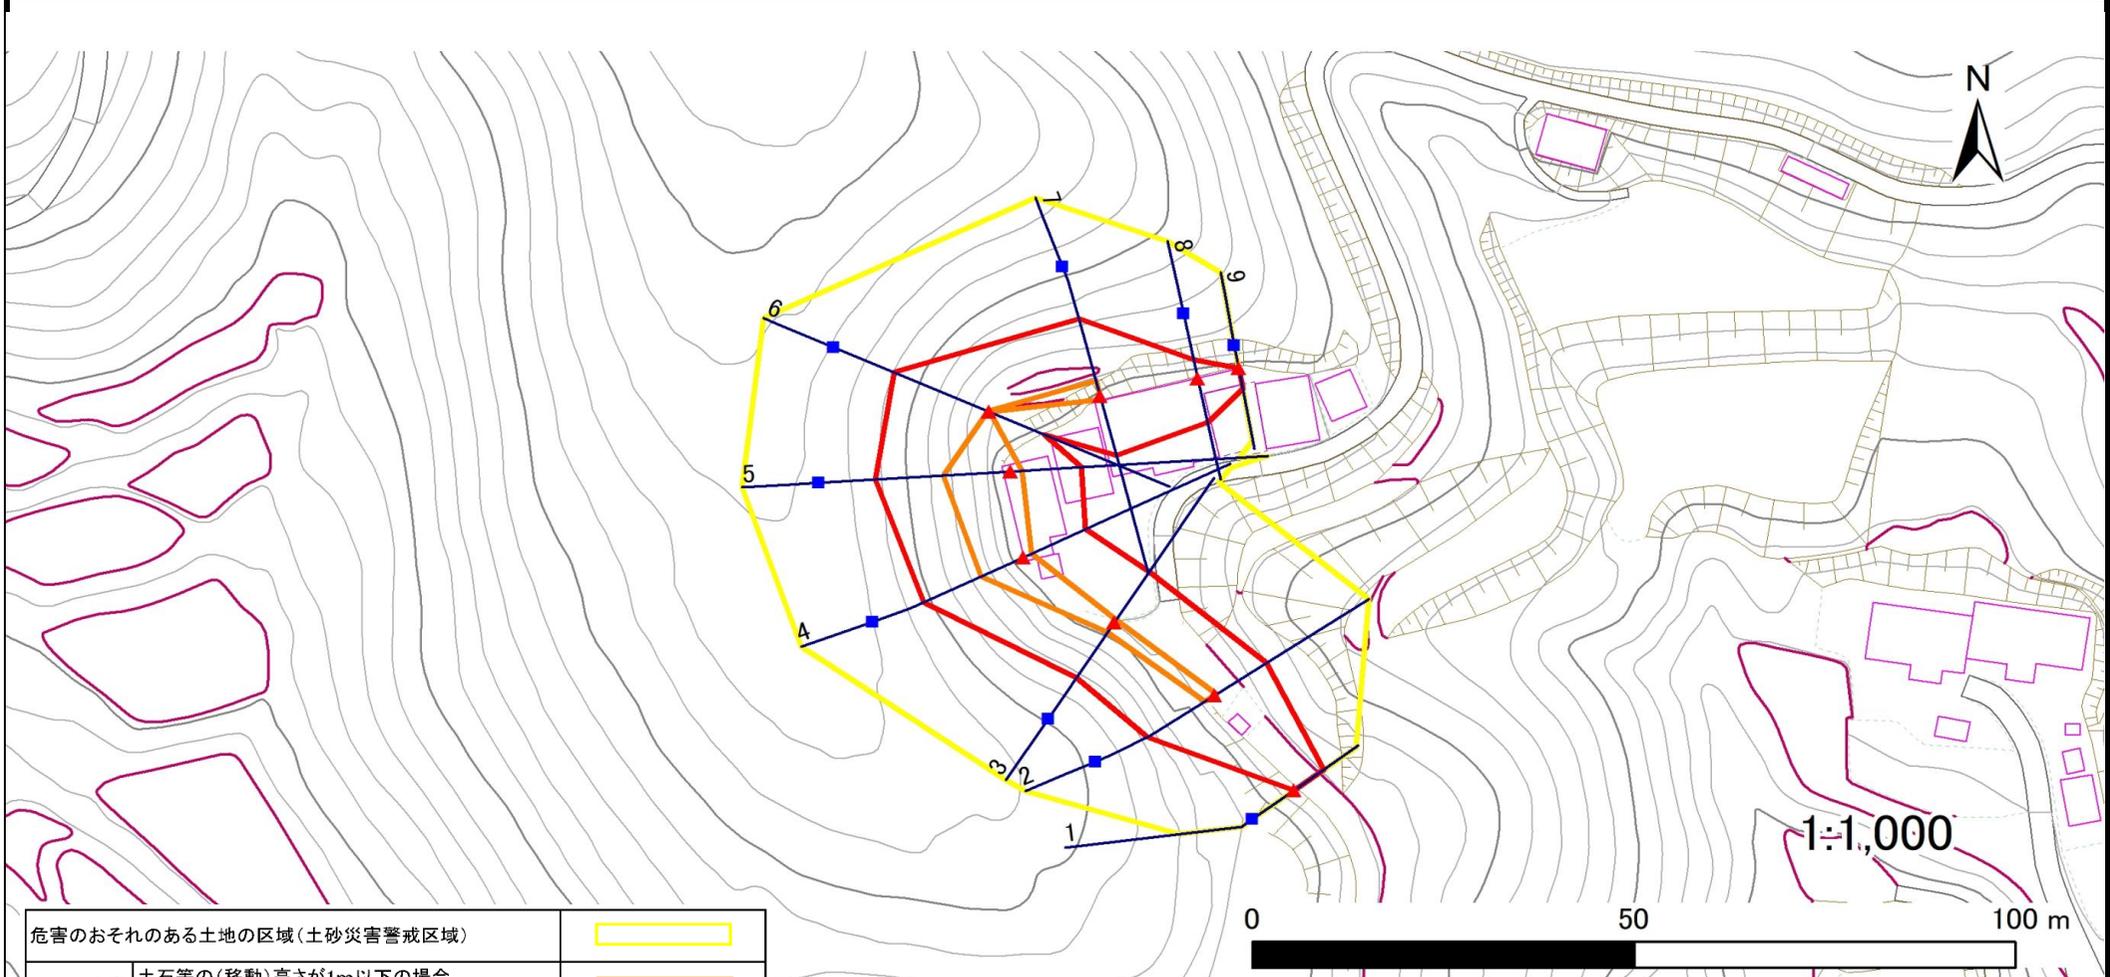
危害のおそれのある土地の区域(土砂災害警戒区域)		
著しい危害のおそれのある土地の区域(土砂災害特別警戒区域)	土石等の(移動)高さが1m以下の場合、土石等の移動による力が100kN/m <sup>2</sup> を超える区域	
	土石等の堆積の高さが3mを超える区域	
それ以外の区域
