土砂災害警戒区域等の指定の告示に係る図書(その1)

告示番号	宮城県告示第146号
告示年月日	令和8年3月13日

自然現象の種類	急傾斜地の崩壊
箇所番号	N205K1289
箇所名	西八幡前6
所在地	気仙沼市西八幡前
調査機関	宮城県気仙沼土木事務所

危害のおそれのある土地、著しい危害のおそれのある土地の設定図

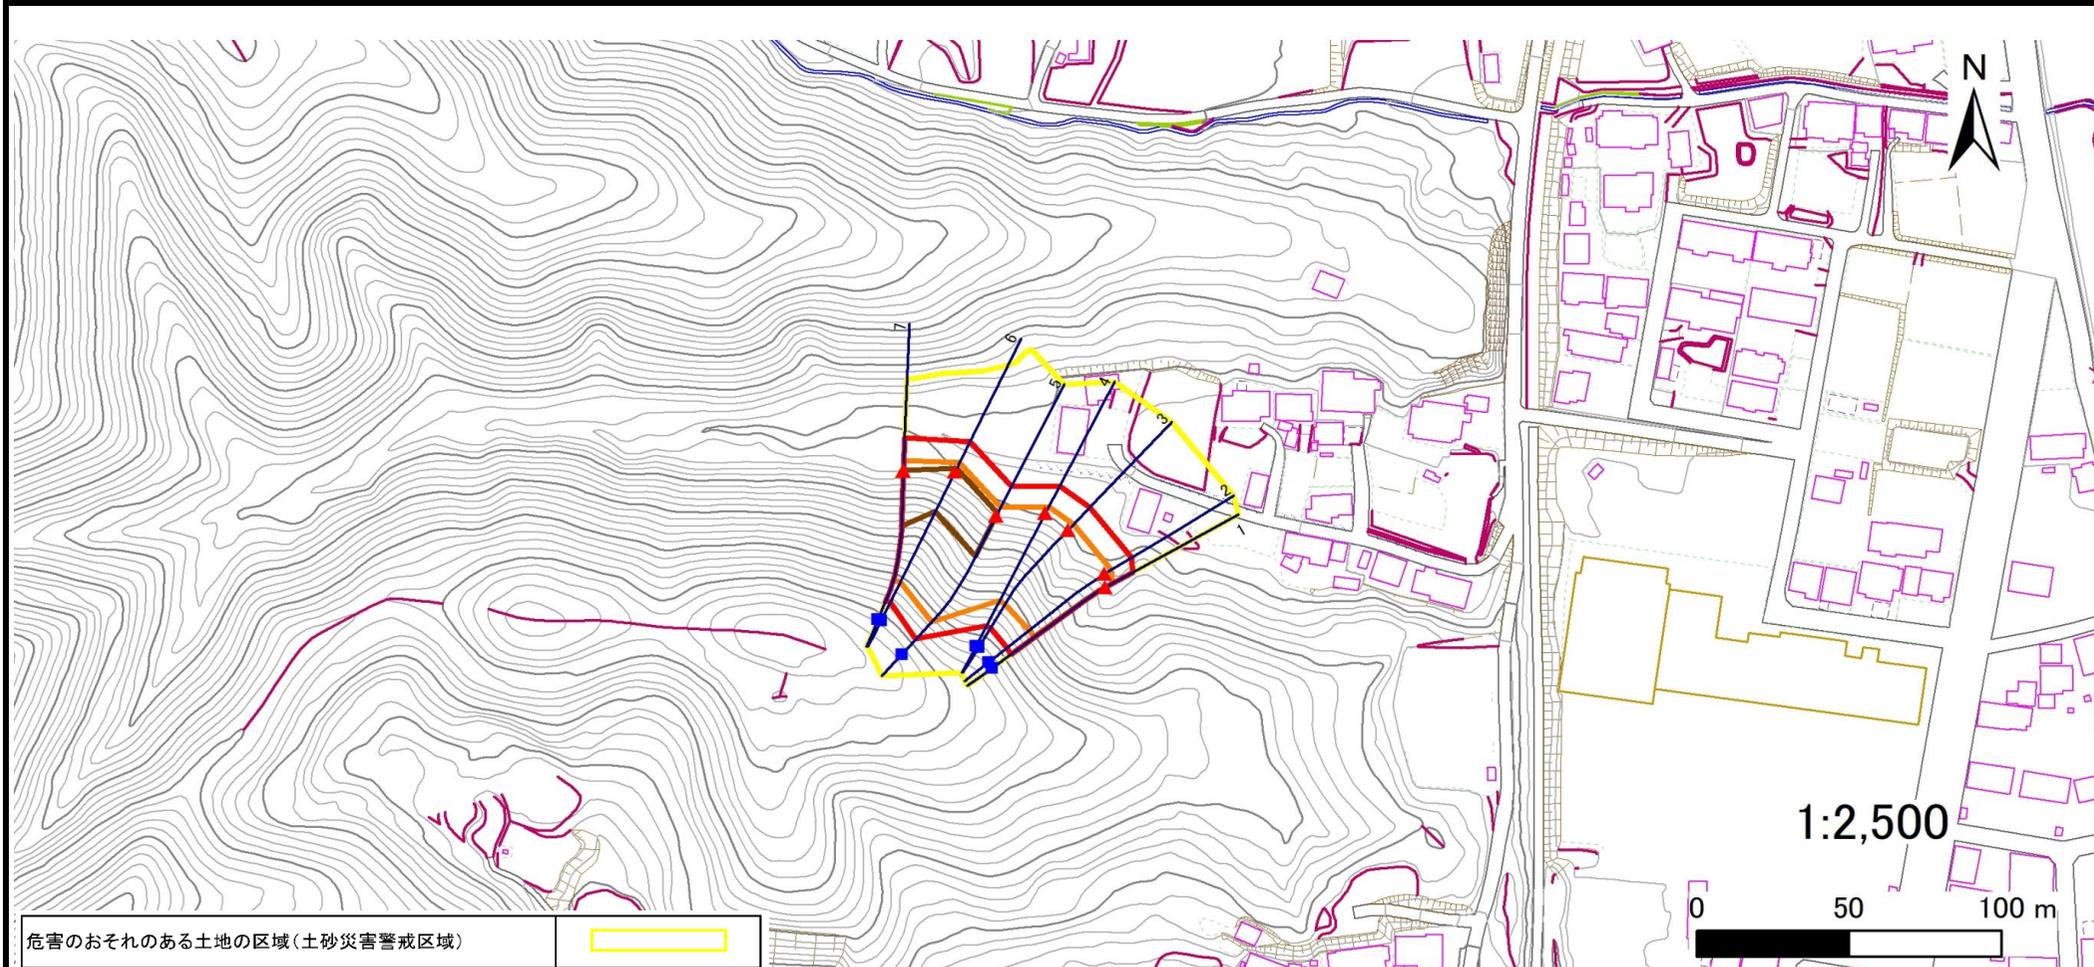
急傾斜地の位置	箇所番号	N205K1289	箇所名	西八幡前6	所在地	気仙沼市西八幡前
---------	------	-----------	-----	-------	-----	----------

危害のおそれのある土地の区域(土砂災害警戒区域)	□	
著しい危害のおそれのある土地の区域(土砂災害特別警戒区域)	土石等の(移動)高さが1m以下の場合、土石等の移動による力が100kN/m ² を超える区域	□
	土石等の堆積の高さが3mを超える区域	□
それ以外の区域	□
