# 土砂災害警戒区域等の指定の告示に係る図書(その1)

自然現象の種類	急傾斜地の崩壊
箇所番号	N205K1307
箇所名	下八瀬の13
所在地	気仙沼市下八瀬
調査機関	宮城県気仙沼土木事務所

## 土砂災害警戒区域等の指定の告示に係る図書(その2)

危害のおそれのある土地、著しい危害のおそれのある土地の設定図

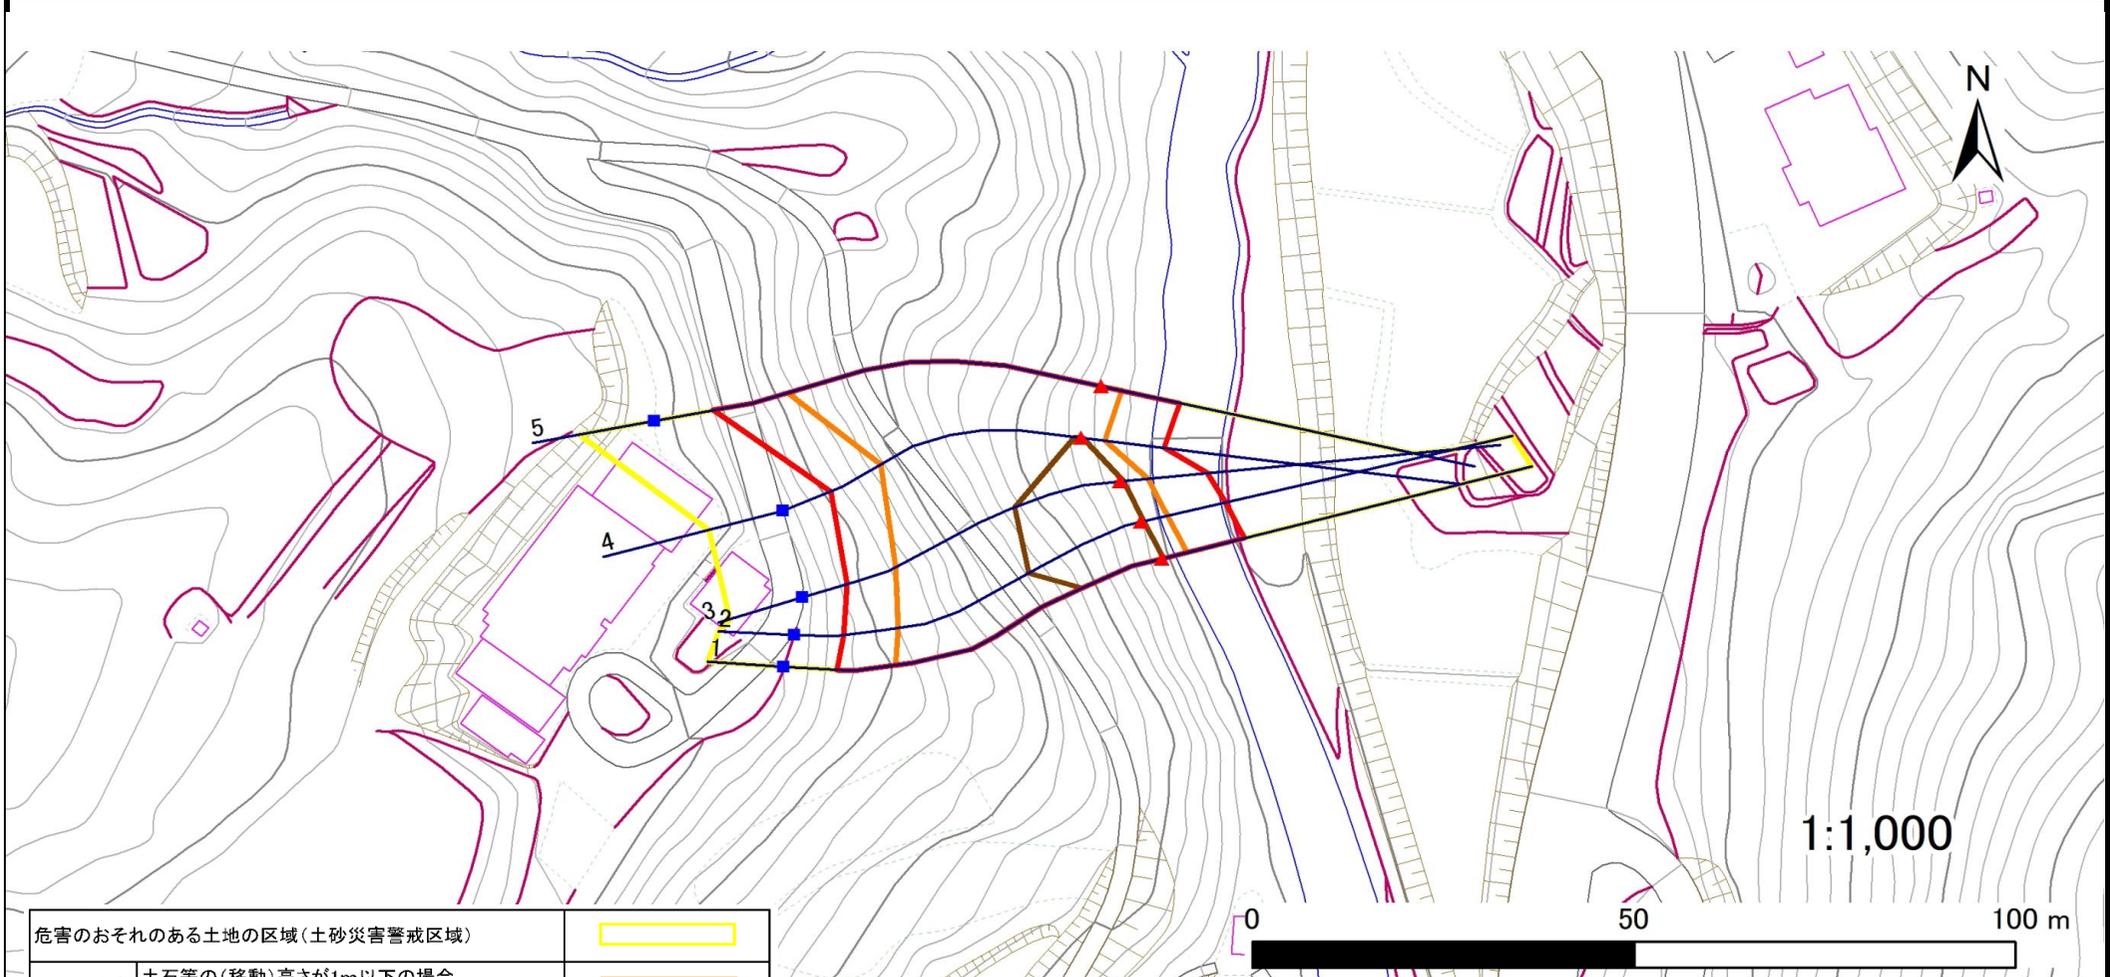
危害のおそれのある土地の区域(土砂災害警戒区域)		
著しい危害のおそれのある土地の区域(土砂災害特別警戒区域)	土石等の(移動)高さが1m以下の場合、土石等の移動による力が100kN/m <sup>2</sup> を超える区域	
	土石等の堆積の高さが3mを超える区域	
それ以外の区域
