土砂災害警戒区域等の指定の告示に係る図書(その1)

告示番号	宮城県告示第146号
告示年月日	令和8年3月13日

自然現象の種類	急傾斜地の崩壊
箇所番号	N205K1309
箇所名	下八瀬の14
所在地	気仙沼市下八瀬
調査機関	宮城県気仙沼土木事務所

危害のおそれのある土地、著しい危害のおそれのある土地の設定図

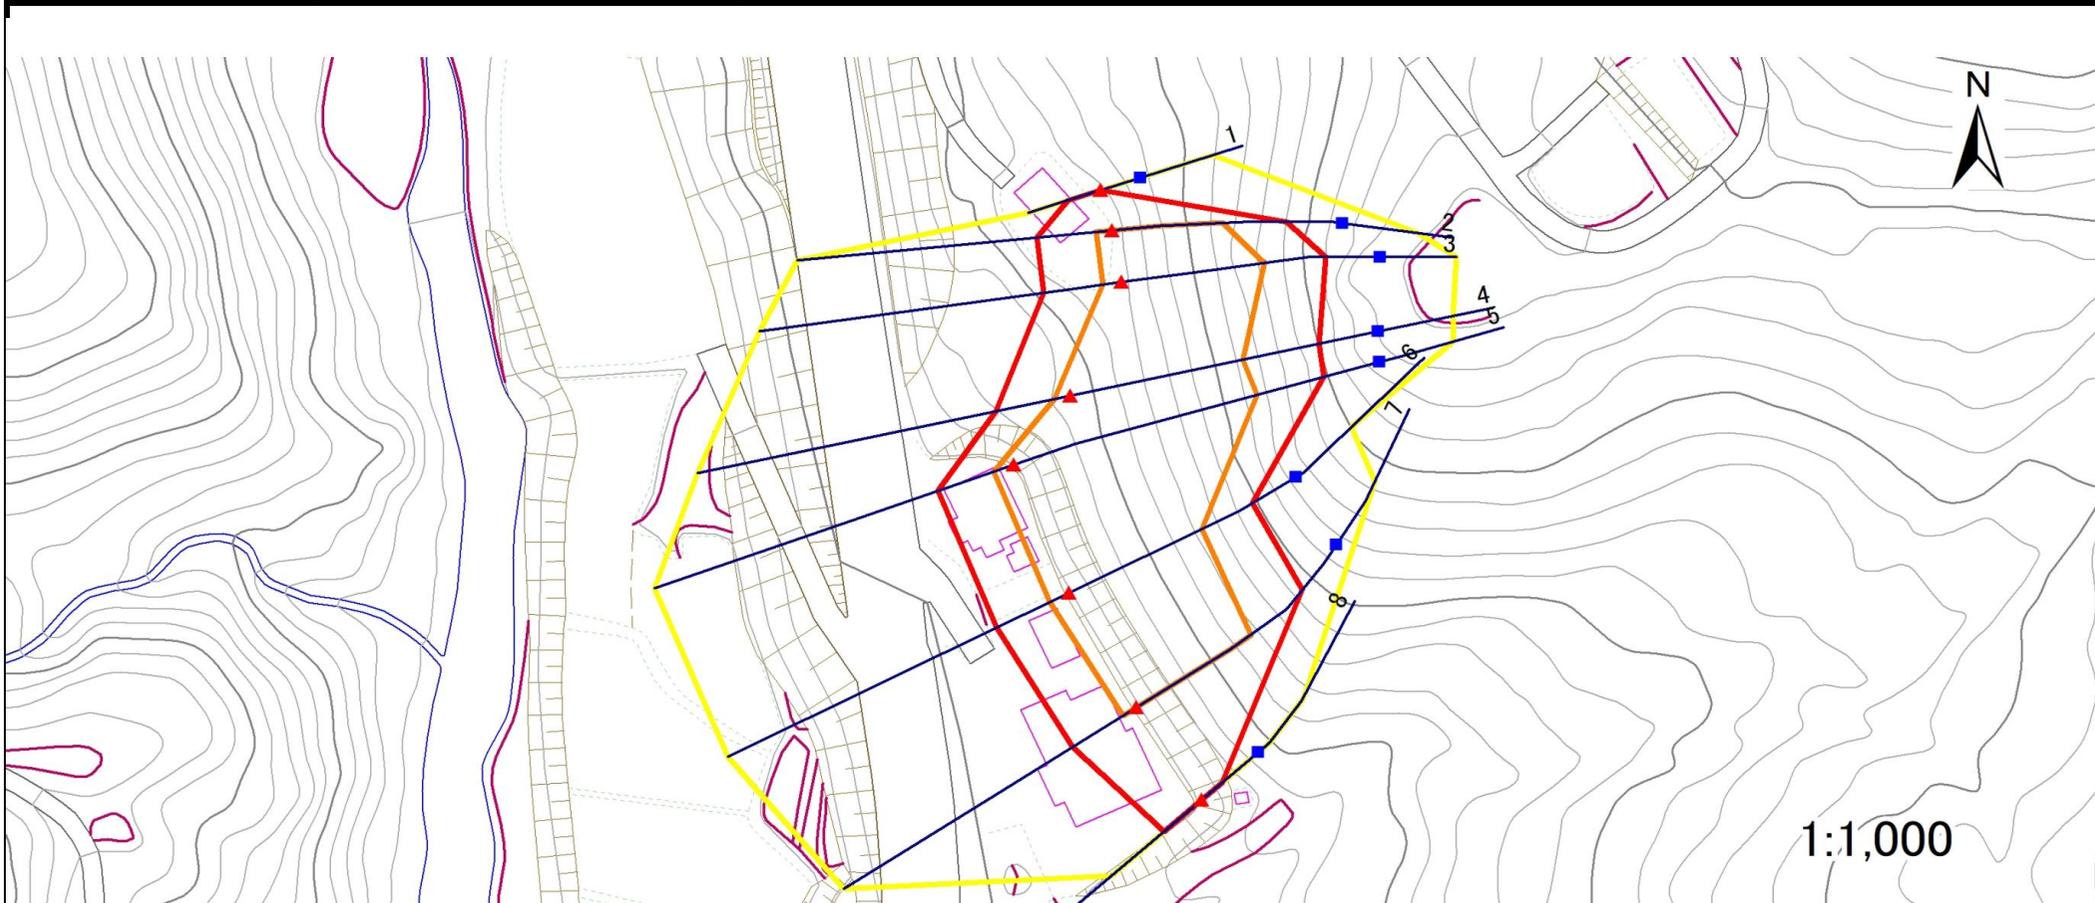
危害のおそれのある土地の区域(土砂災害警戒区域)		
著しい危害のおそれのある土地の区域(土砂災害特別警戒区域)	土石等の(移動)高さが1m以下の場合、土石等の移動による力が100kN/m ² を超える区域	
	土石等の堆積の高さが3mを超える区域	
それ以外の区域
