土砂災害警戒区域等の指定の告示に係る図書(その1)

告示番号	宮城県告示第146号
告示年月日	令和8年3月13日

自然現象の種類	急傾斜地の崩壊
箇所番号	N205K1311
箇所名	下八瀬の15
所在地	気仙沼市下八瀬
調査機関	宮城県気仙沼土木事務所

危害のおそれのある土地、著しい危害のおそれのある土地の設定図

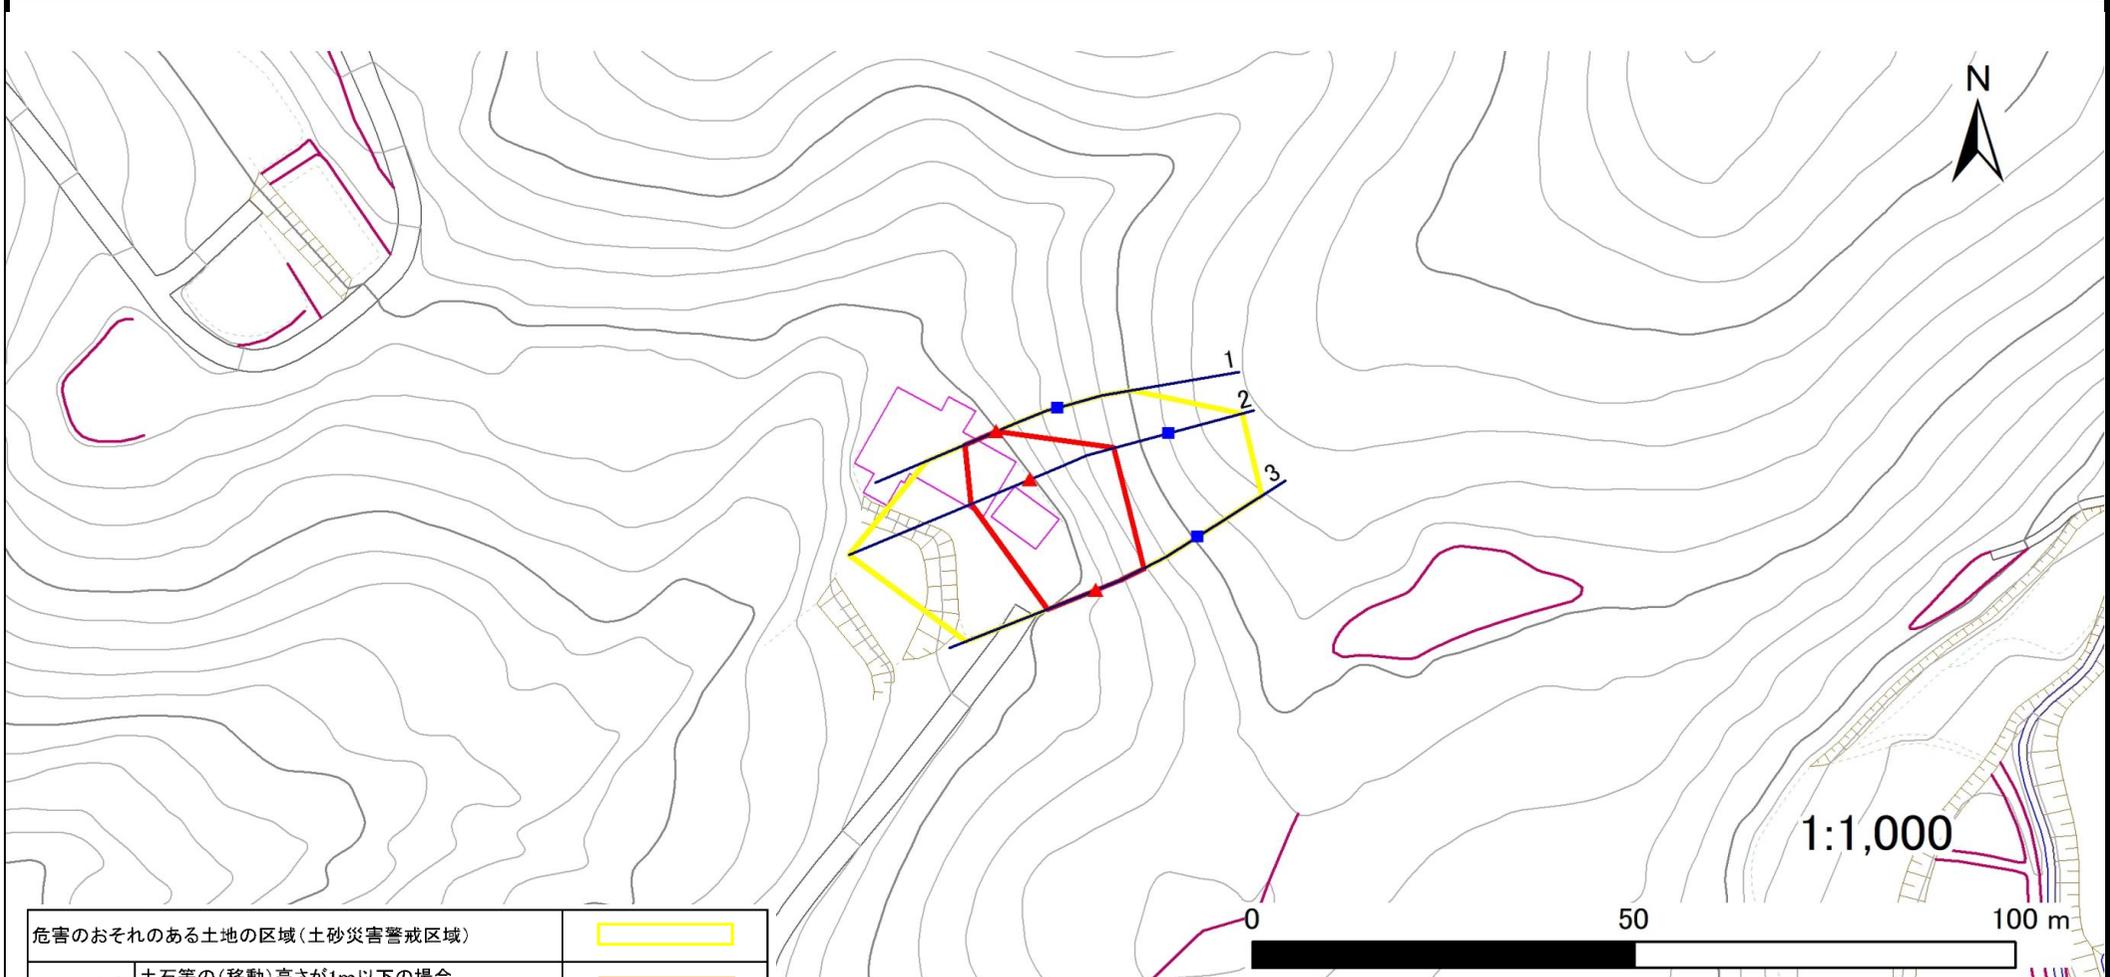
危害のおそれのある土地の区域(土砂災害警戒区域)	[Yellow box]	
著しい危害のおそれのある土地の区域(土砂災害特別警戒区域)	土石等の(移動)高さが1m以下の場合、土石等の移動による力が100kN/m ² を超える区域	[Orange box]
	土石等の堆積の高さが3mを超える区域	[Red box]
それ以外の区域	[White box]
