土砂災害警戒区域等の指定の告示に係る図書(その1)

告示番号	宮城県告示第146号
告示年月日	令和8年3月13日

自然現象の種類	急傾斜地の崩壊
箇所番号	N205K1316
箇所名	東八幡前の27
所在地	気仙沼市東八幡前
調査機関	宮城県気仙沼土木事務所

危害のおそれのある土地、著しい危害のおそれのある土地の設定図

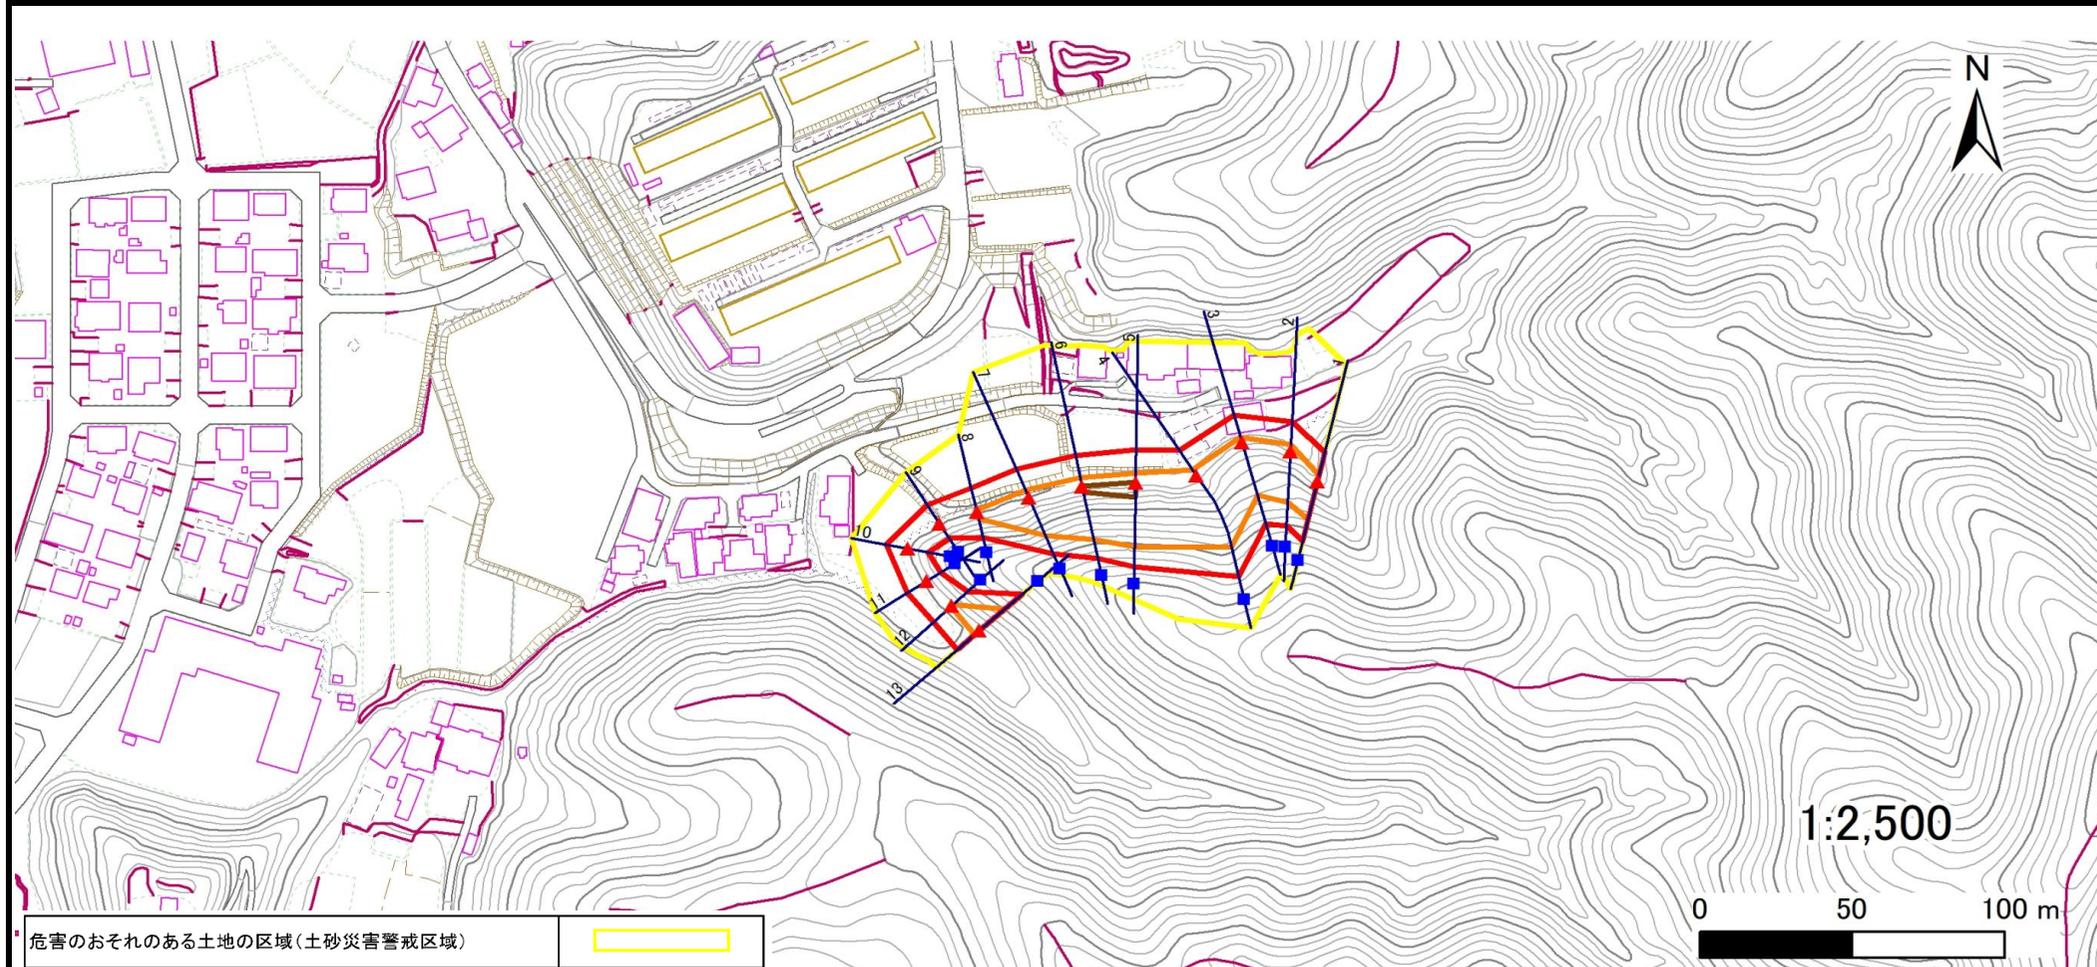
危害のおそれのある土地の区域(土砂災害警戒区域)	
著しい危害のおそれのある土地の区域(土砂災害特別警戒区域)	土石等の(移動)高さが1m以下の場合、土石等の移動による力が100kN/m ² を超える区域
	土石等の堆積の高さが3mを超える区域
	それ以外の区域
