土砂災害警戒区域等の指定の告示に係る図書(その1)

自然現象の種類	急傾斜地の崩壊
箇所番号	N205K1319
箇所名	下八瀬の23
所在地	気仙沼市下八瀬
調査機関	宮城県気仙沼土木事務所

土砂災害警戒区域等の指定の告示に係る図書(その2)

危害のおそれのある土地、著しい危害のおそれのある土地の設定図			調査年度	令和6年度
急傾斜地の位置	箇所番号	N205K1319	箇所名	下八瀬の23
			所在地	気仙沼市下八瀬

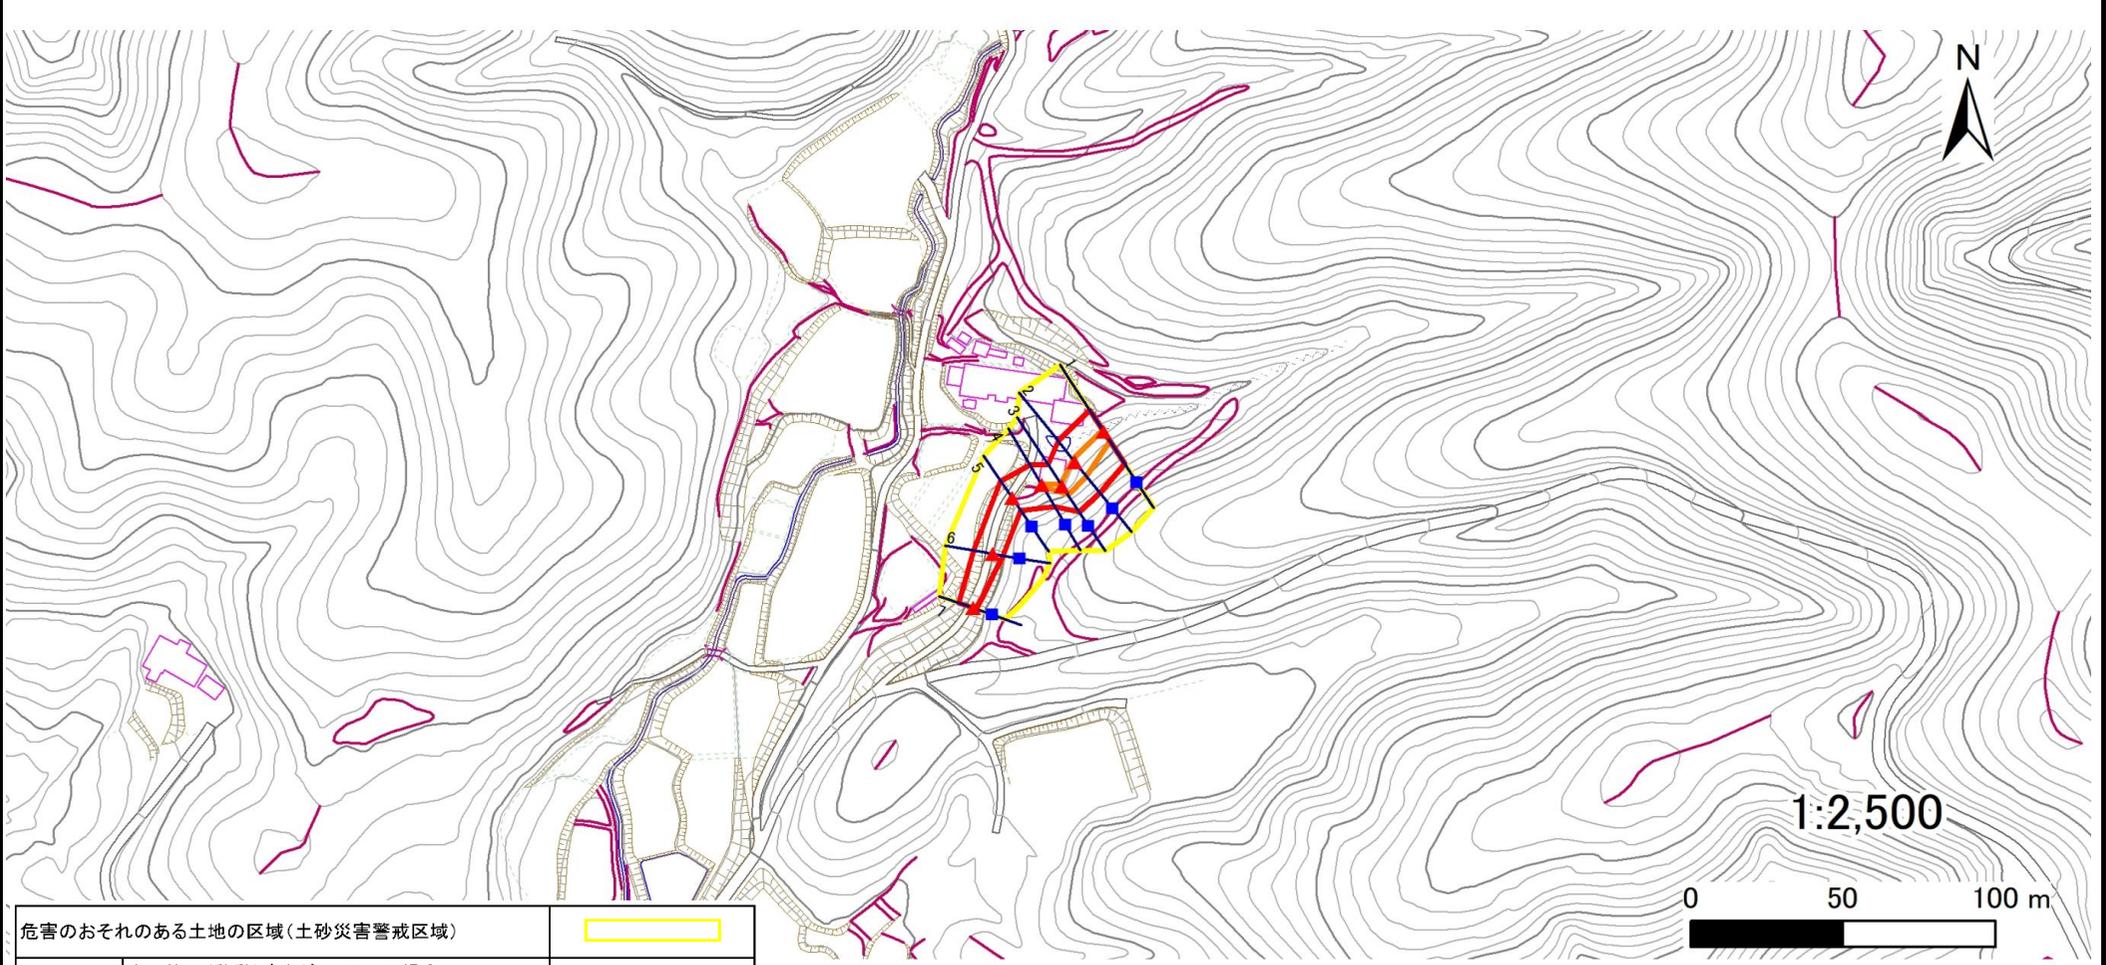
危害のおそれのある土地の区域(土砂災害警戒区域)		
著しい危害のおそれのある土地の区域(土砂災害特別警戒区域)	土石等の(移動)高さが1m以下の場合、土石等の移動による力が100kN/m ² を超える区域	
	土石等の堆積の高さが3mを超える区域	
それ以外の区域
