土砂災害警戒区域等の指定の告示に係る図書(その1)

告示番号	宮城県告示第146号
告示年月日	令和8年3月13日

自然現象の種類	急傾斜地の崩壊
箇所番号	N205K1328
箇所名	下八瀬の16
所在地	気仙沼市下八瀬
調査機関	宮城県気仙沼土木事務所

危害のおそれのある土地、著しい危害のおそれのある土地の設定図

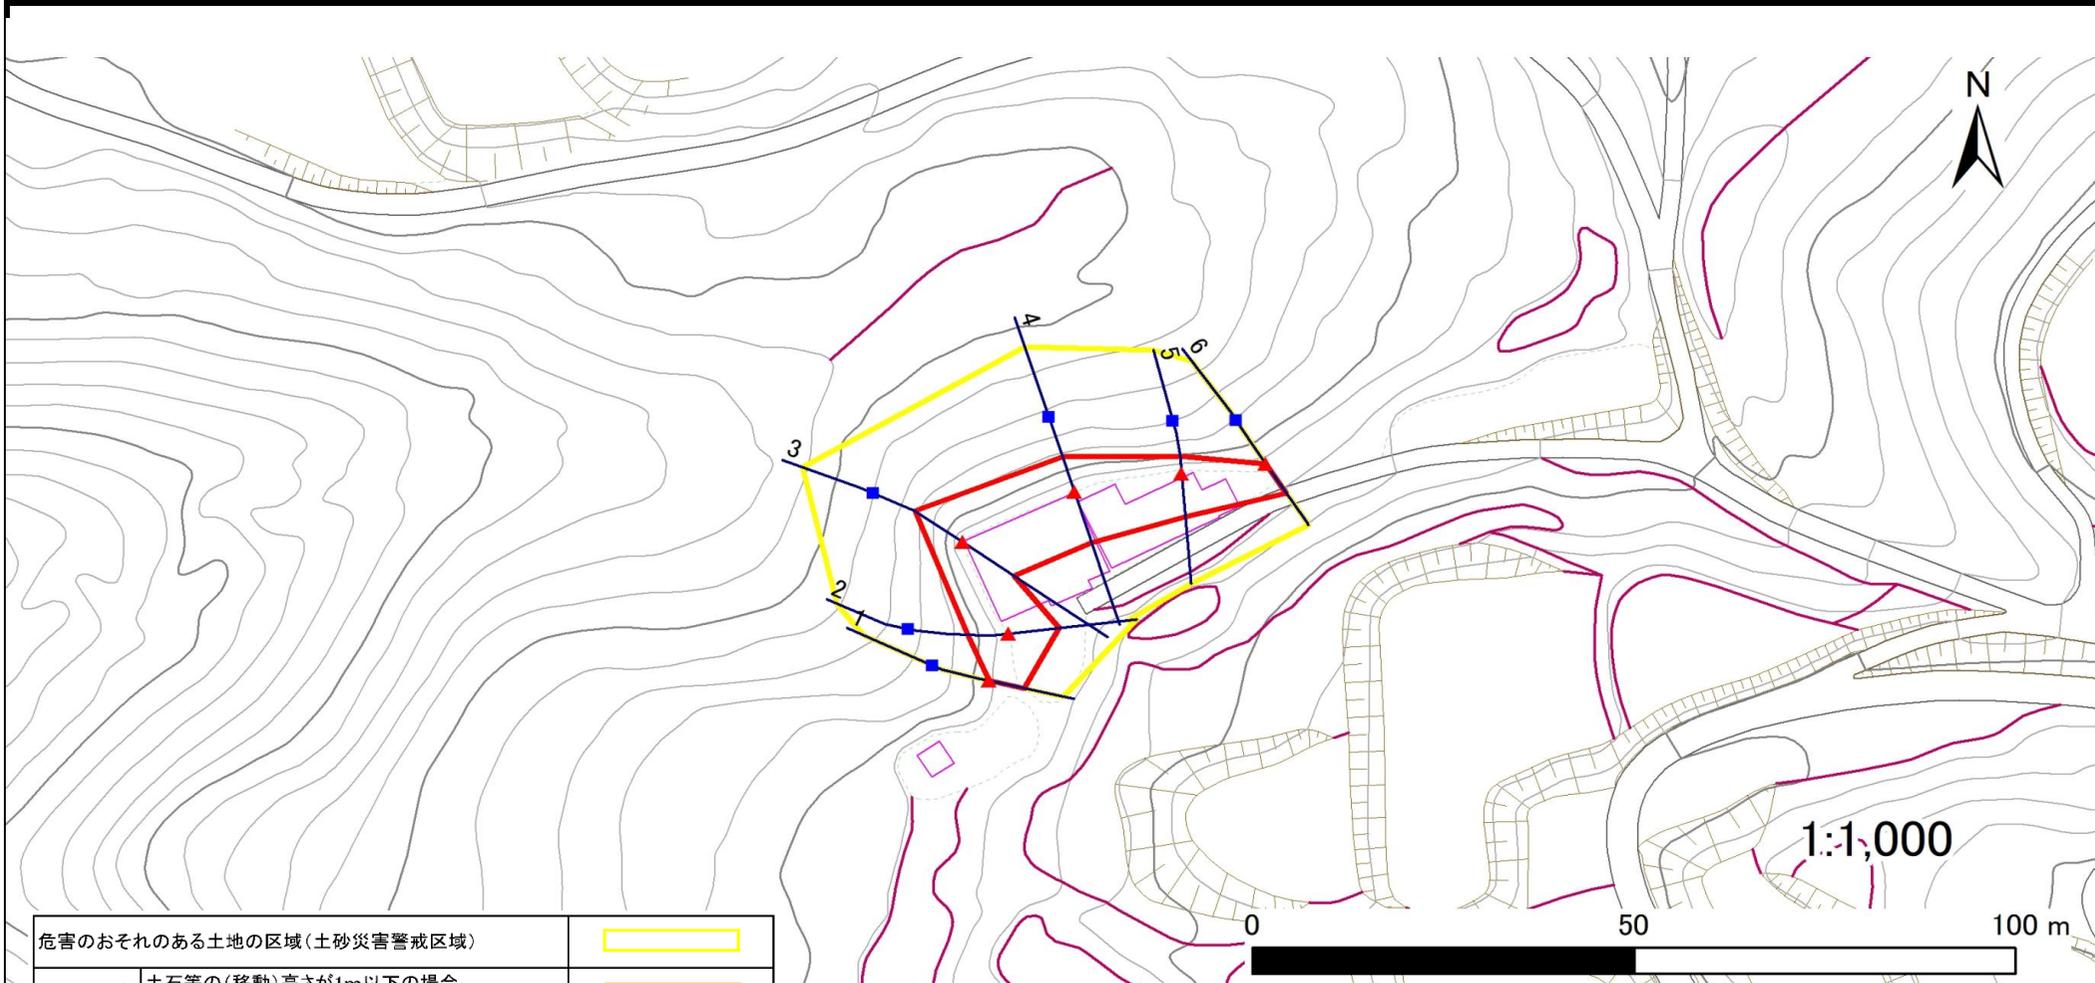
危害のおそれのある土地の区域(土砂災害警戒区域)	[Yellow box]	
著しい危害のおそれのある土地の区域(土砂災害特別警戒区域)	土石等の(移動)高さが1m以下の場合、土石等の移動による力が100kN/m ² を超える区域	[Orange box]
	土石等の堆積の高さが3mを超える区域	[Red box]
それ以外の区域	[White box]
